Tilstandsrapport

Fritidsbolig

Hansahaugen 38, 5650 TYSSE

Befaringsdato: 29.10.2024

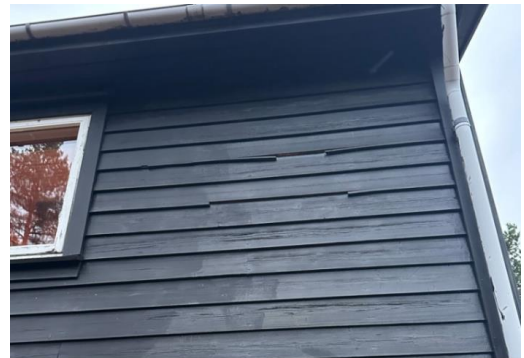
- Det er ingen eller liten lufting i nedre kant av kledning mot grunnmur.
- Det er påvist spredte råteskader i bordkledningen.

Kledning er fra bygård. Det er en del tørke sprekker og enkelte mindre råteskade skade i kledning.

Råteskade i kledning.

- Råteskadet trekledning må skiftes ut.
- Lokal utbedring må utføres.
- Det bør foretas tiltak for å bedre lufting av kledningen.

Kledning må vedlikeholdes for å unngå råte skader i bakenforliggende konstruksjon. Råteskadet kledningsbord skiftes.

Ved skifte av kledning i fremtiden anbefales det å lage bedre lufting på kledning.

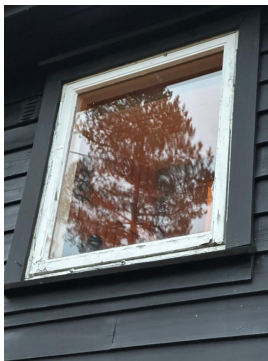
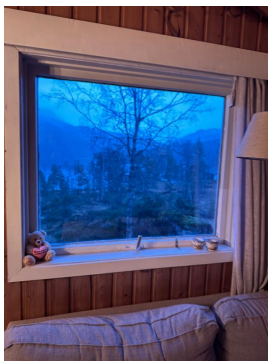
- Det er påvist at enkelte vinduer er vanskelig å åpne/lukke.
- Det er påvist avvik rundt innsettsdetaljer.
- Det er påvist tegn på innvendig kondensering av enkelte vindusglass.
- Karmene i vinduer er slitte og det er sprekker i trevirket.

- Det bør gjøres tiltak for å lukke avviket.

Kjøper må skifte vinduene i hytten.

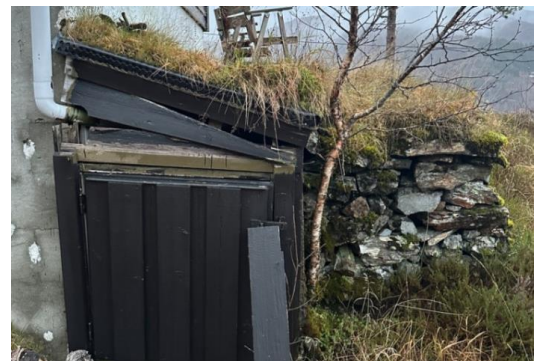
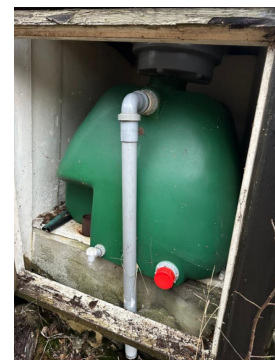
Bygget har behov for vedlikehold av torvtak og vegger for å unngå vann og frostskafer i konstruksjonen..

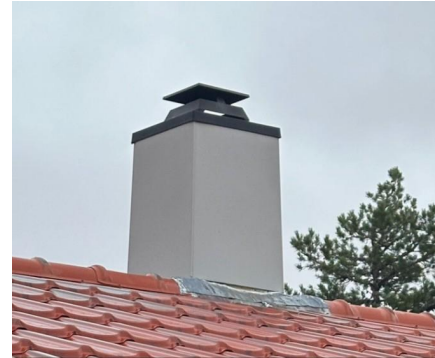
- Avstanden mellom ildstedet og brennbart materiale er for liten.
- Det er avvik:

Det er eldre fuktmerker i skorstein ved gjennomføring, samt litt i panel på vegg.

Overflate vedlikehold av skorstein innvendig.

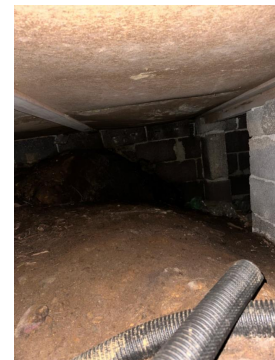
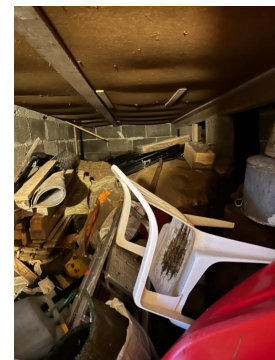
- Det er stedvis påvist fuktnivå som tilsier at konstruksjonen kan ha fuktskader.

Krypkjeller har for det meste kupert fjellformasjon. Det er fuktmerker langs grunnmur og stedvis på fjell.

Det er ikke anbefalt å lagre organisk materiale i krypkjellere. Kjelleren bør ryddes ut og ikke lagre ved eller organisk materiale i krypkjeller. Konsekvens av fukt og organisk materiale i krypkjeller kan gi råteskade.

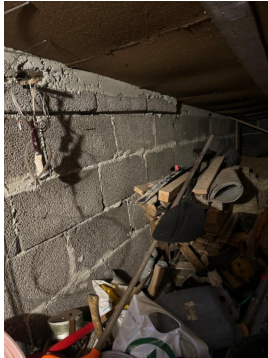
Grunnmur har vært utbedret for setninger i tidligere tider. Det kan ses på øverste stein ved inngang til krypkjeller.

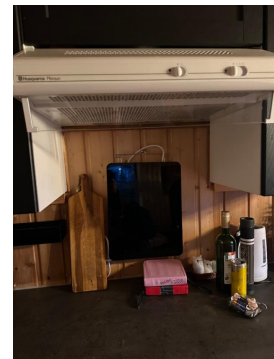
- Det er registrert avvik med avtrekk.

ilde av ventilator og platetopp.

Det anbefales å montere ventilator ferdig med utluft og strøm.

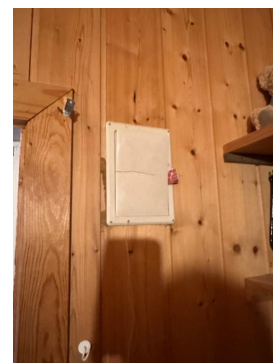
- Det er påvist mangelfull ventilasjon på ett eller flere rom i boligen.

Det mangler ventil på enkelte rom og det er rustskade på netting i ventilene.

Det må monteres ventiler i alle rom og enkelte ventiler må skiftes.

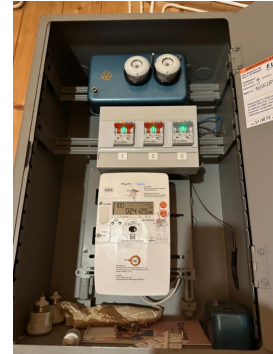
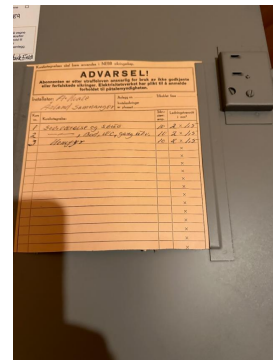
8. Er det tegn til at det har vært termiske skader (tegn på varmgang) på kabler, brytere, downlights, stikkontakter og elektrisk utstyr? Sjekk samtidig tilstanden på elektrisk tilkobling av varmtvannsbereider, jmfør eget punkt under varmtvannstank
Nei
9. Er der synlig defekter på kabler eller er disse ikke tilstrekkelig festet?
Ja

På generelt grunnlag anbefales det kontroll av el- anlegget. Det er kun autoriserte elektrikerer eller DLE som har lov å vurdere el anlegg.

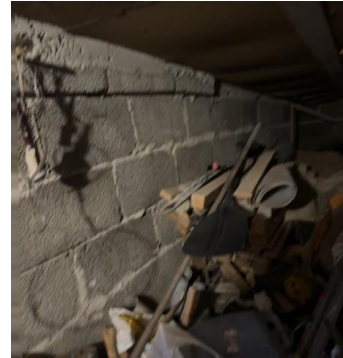
- Det er registrert skråriss som er symptom på setninger.
- Grunnmuren har sprekkeformasjoner.

Grunnmur har satt seg og det er noen sprekker og riss i grunnmur.

Det rustskade i netting i flere av ventilene i grunnmur og vegg ventiler.

Grunnmur har enten satt seg eller er skjevt bygget.

Grunnmur må overflate vedlikeholdes utvendig. Riss og sprekker må tettes.

Det må settes på ny netting i ventiler for å hindre skadedyr å ta seg inn.
