## HJ86286 - 2010 Volkswagen Polo Kombi (5-dørs)

Km.stand	<b>160 482</b>	Bruktimportert	<b>Nei</b>	Reg.reim skiftet, dato	
Ant. nøkler	<b>0</b>	Antirustgaranti	<b>Nei</b>	Reg.reim skiftet, km	<b>0</b>
Drivstoff	<b>Diesel</b>	Heftelser	<b>Nei</b>	Siste service, dato	
Farge	<b>Grå</b>	Koll.puter utkoblet	<b>Nei</b>	Siste service, km	
Egenvekt	<b>1104</b>	Medfølger sommerdekk	<b>Ja</b>	PKK utført	<b>11.07.2022</b>
Effekt	<b>90</b>	Medfølger vinterdekk	<b>Ja</b>	Servicehefte/servicer fulgt	<b>Ja / Nei</b>
Chassisnr.	<b>WVWZZZ6RZAY213381</b>	Tilhengerfeste	<b>Nei</b>	Vognmappe m/instruksjonsbok	<b>Ja</b>
Første reg.	<b>24.03.2010</b>	Er prøvekjørt	<b>Ja</b>	Utskrift dato	<b>01.10.2024</b>

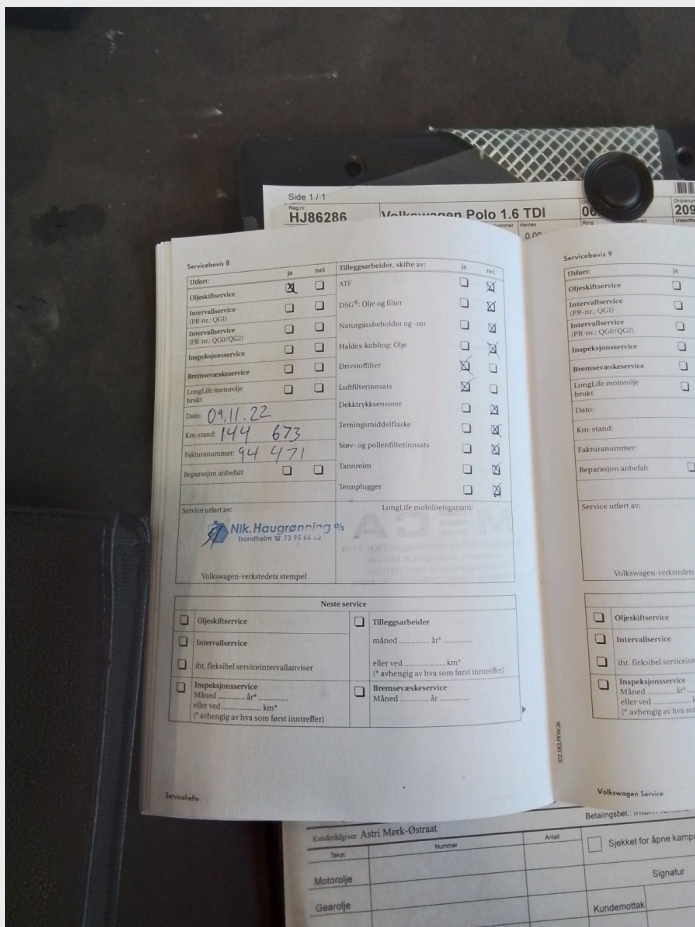
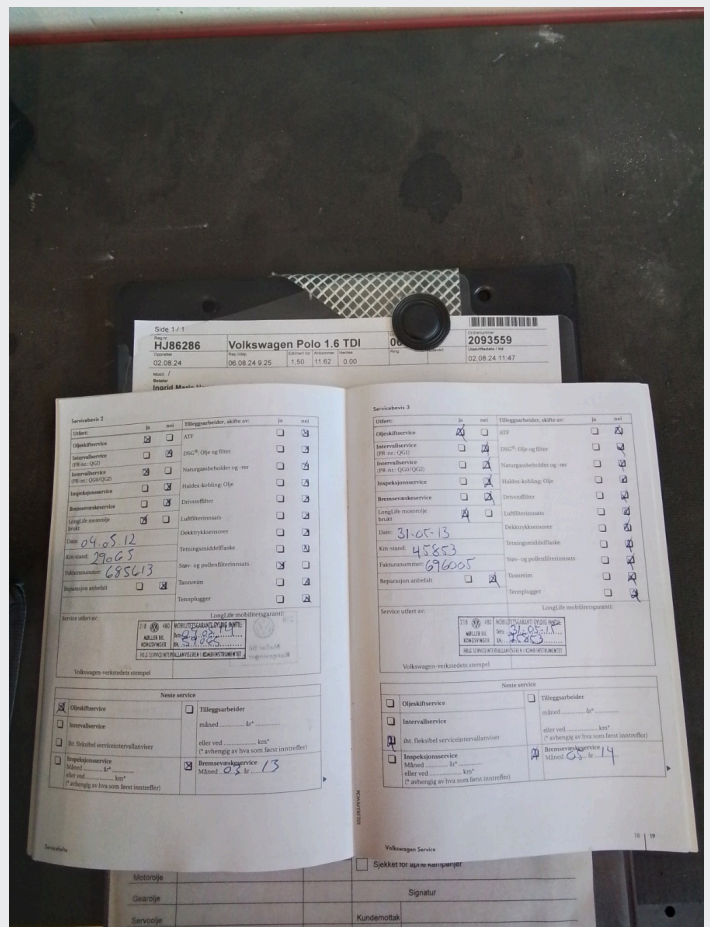
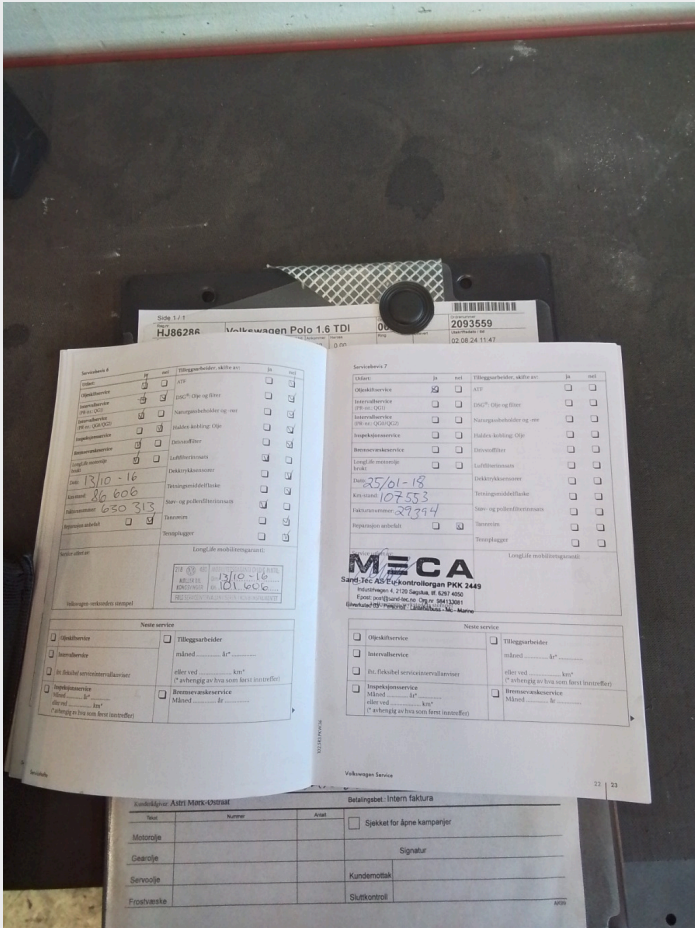
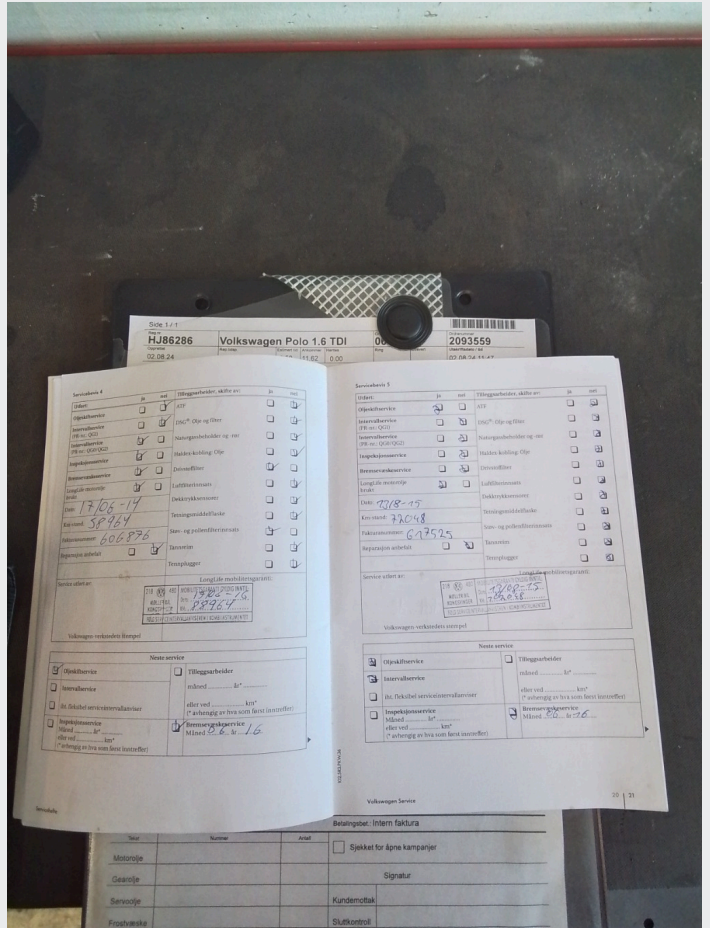
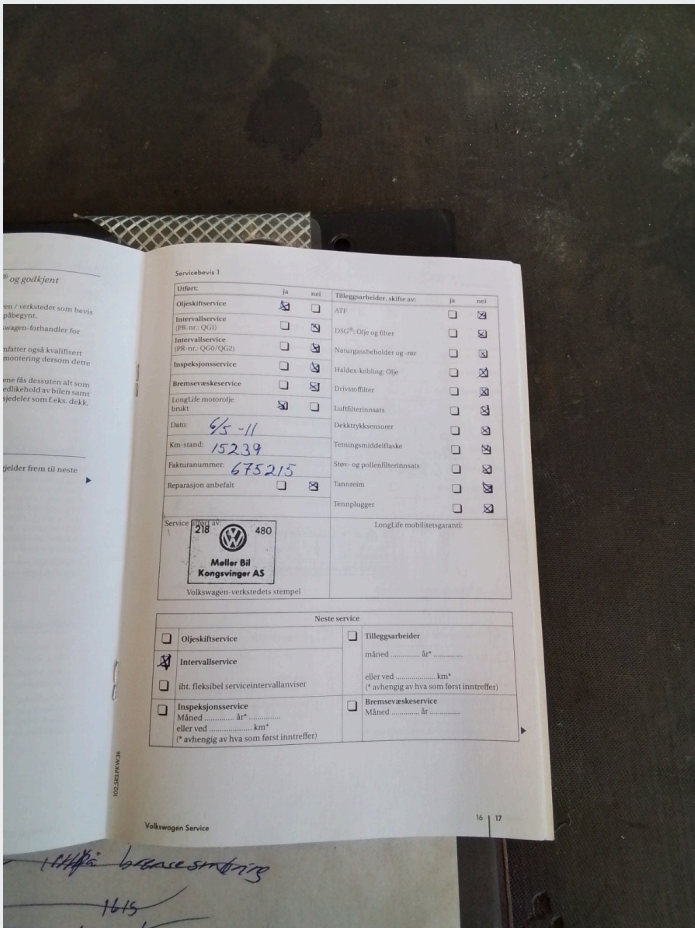
- 5.1 Motor - Avlesning av feilkoder - Feilkoder lagt I onedrive
- 5.2 Motor - Batteri - Godt batteri
- 5.6 Motor - Eksosanlegg - Eksoslekk i skjøt
- 5.11 Motor - Service - Manglercein service i 2023

5.11 Manglercein service i 2023

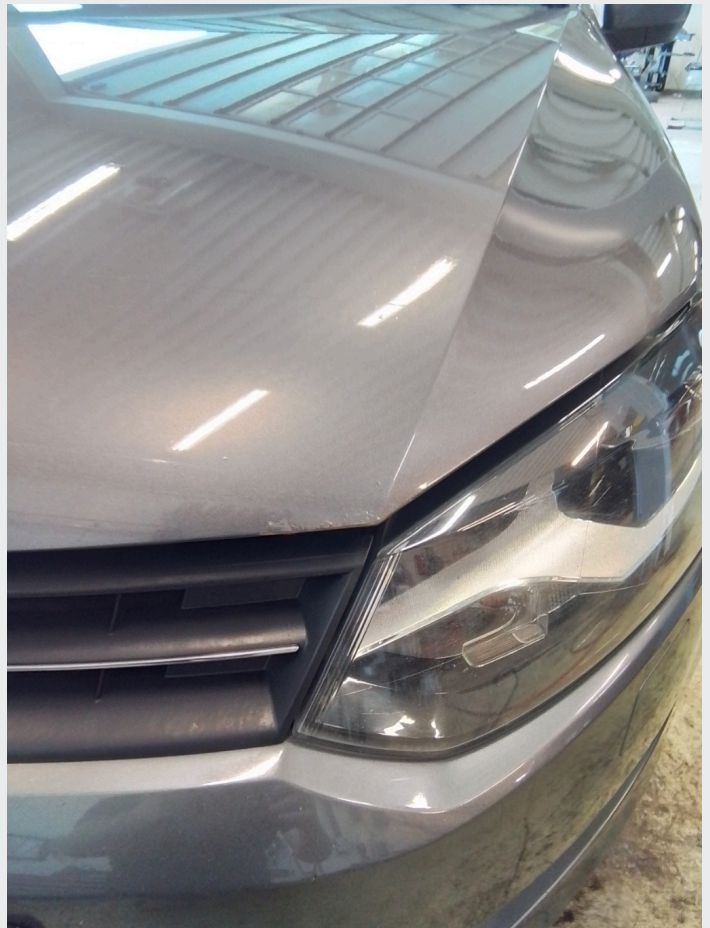
- 2.1 Eksteriør - Lakk - .
- 2.2 Eksteriør - Antirustbehandling/under bil - Mye overflaterust under bil
- 2.3 Eksteriør - Panser - Rust + div steinsprut panser

2.3 Rust + div steinsprut panser

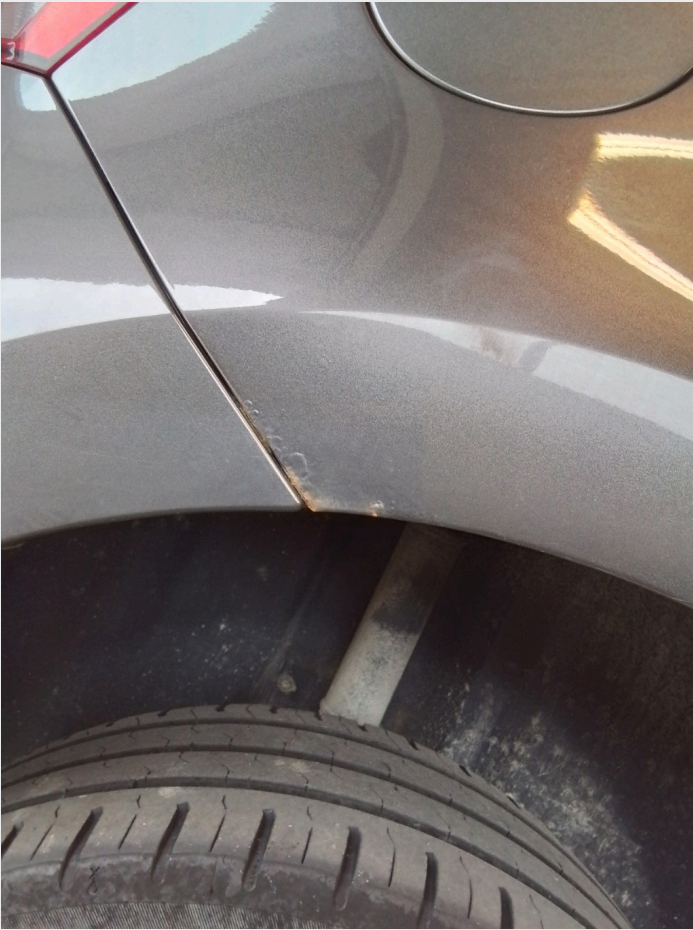
- 2.7 Eksteriør - Skjermer - Rust rundt hjulbuer bak
- 2.12 Eksteriør - Speil - Bryter til justering av speil er knekt
- 2.16 Eksteriør - Vinduspussere/-spyler - Pusser på bakrute ligger ikke inntil rute, dårlig fjær i pusserarm

2.7 Rust rundt hjulbuer bak

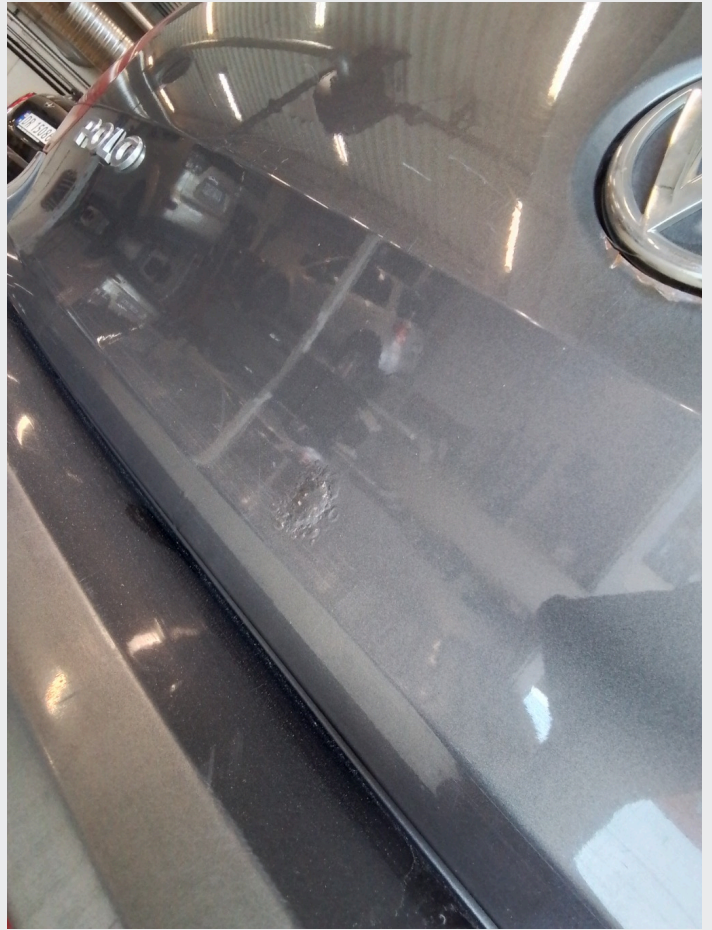
2.5 Div rust bakluke

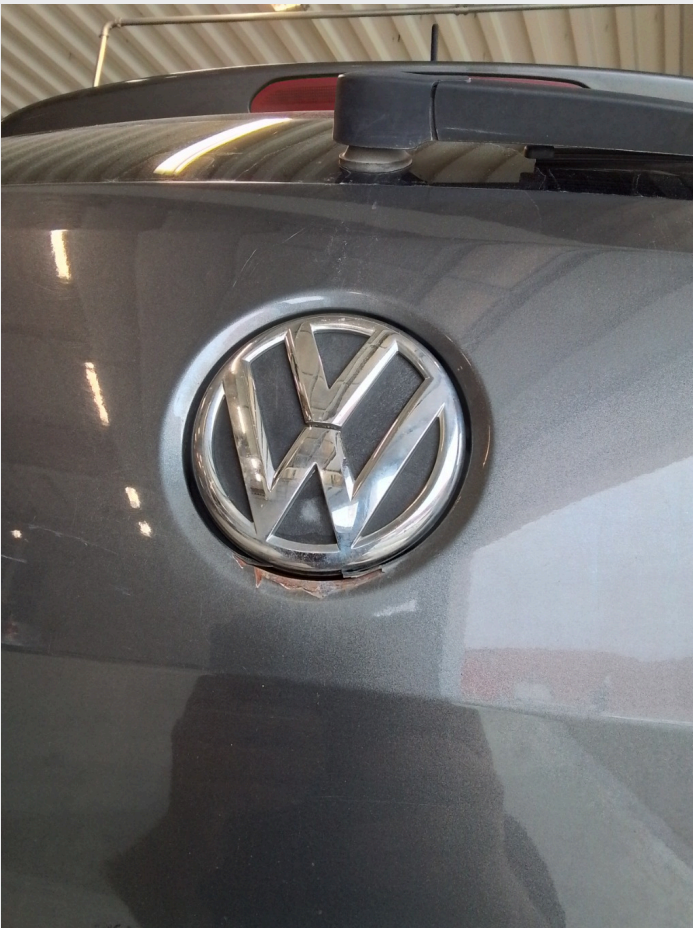
2.5 Div rust bakluke

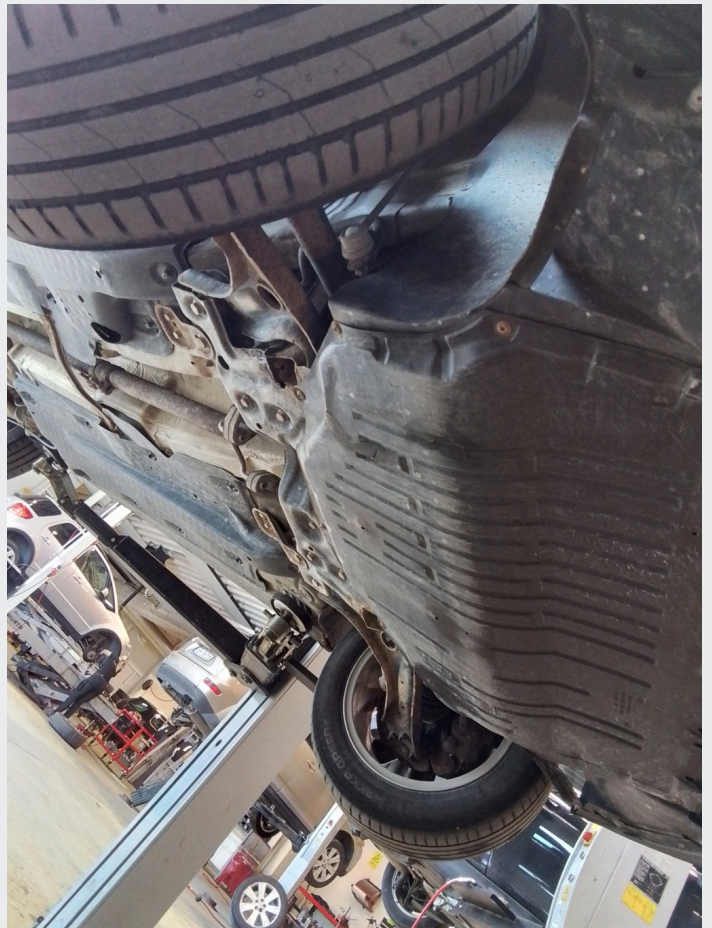
2.2 Mye overflaterust under bil

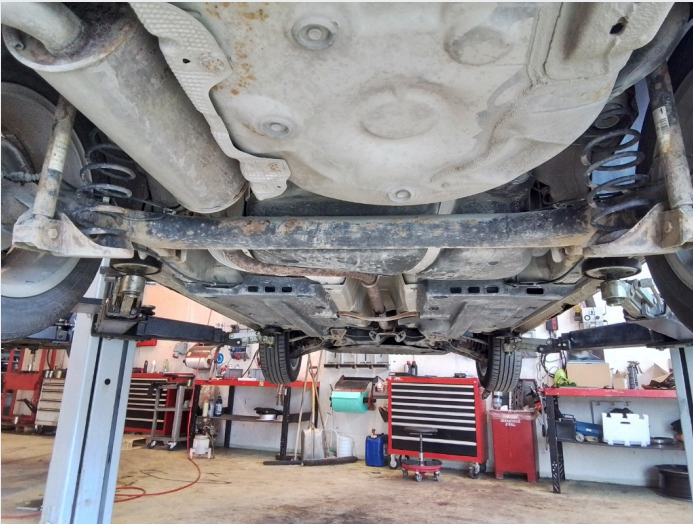
2.2 Mye overflaterust under bil

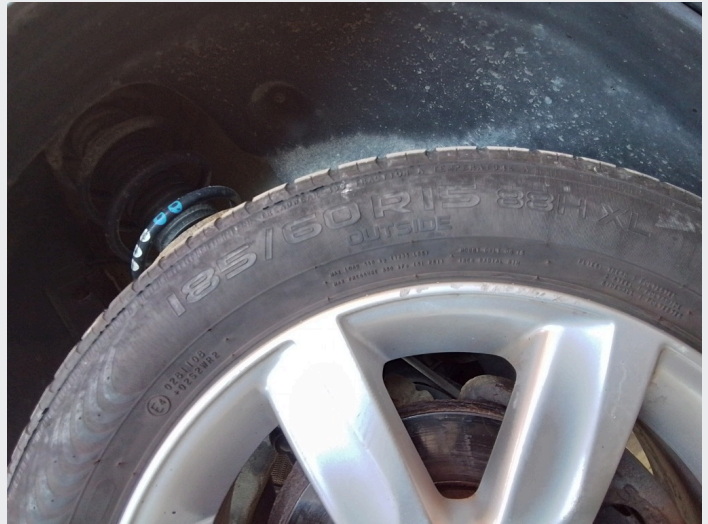
2.17 Trenger 4 nye sommerhjul 185/60r15

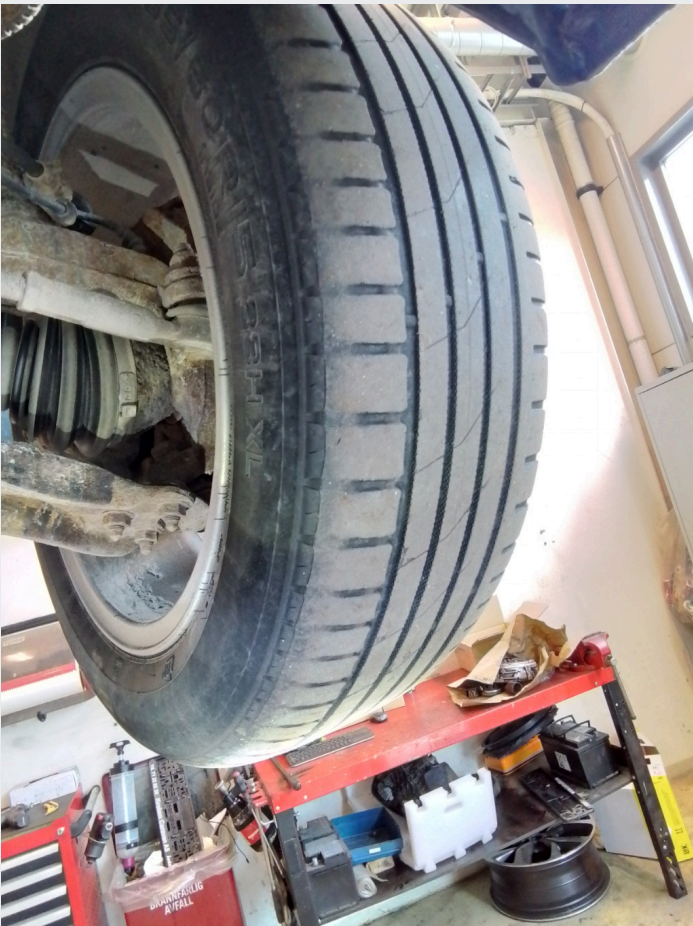
- 8.3 Hjuloppheng og styring - Retningstabilitet/selvopprettig - Slitter innside dekk trenger 4hjuls kontroll
- 8.5 Hjuloppheng og styring - For-/bakstilling - Slitt støtdempere foran vegger mye

2.17 Slitt innside foran

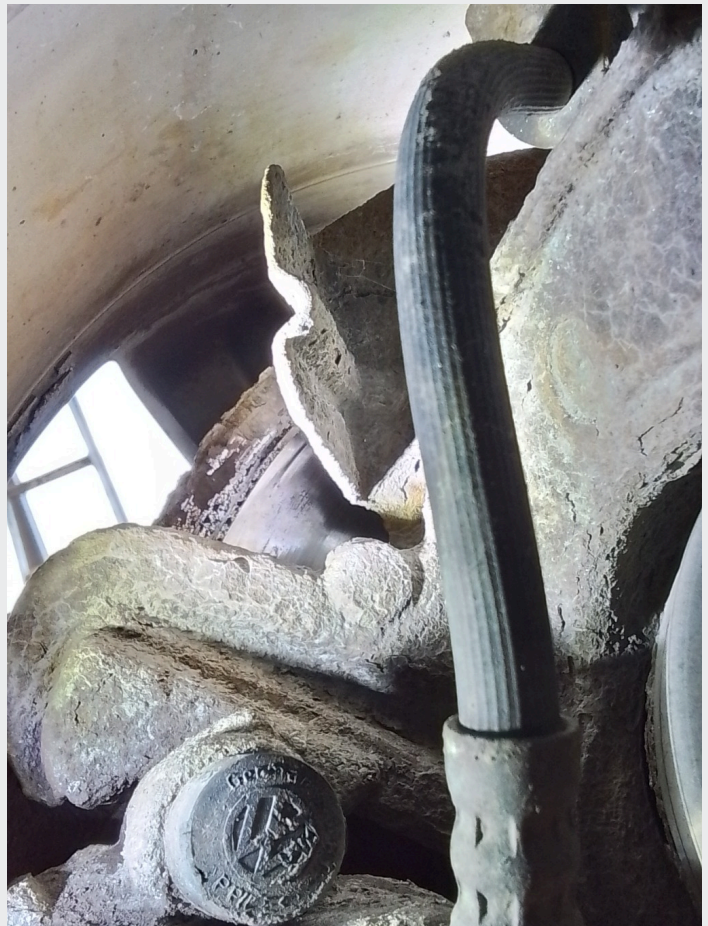
- 9.7 Bremses - Tromler/Skiver - Stor slitte kant og mye rust innside bremsekiver foran

9.7 Stor slitekant og mye rust innside bremseskiver foran

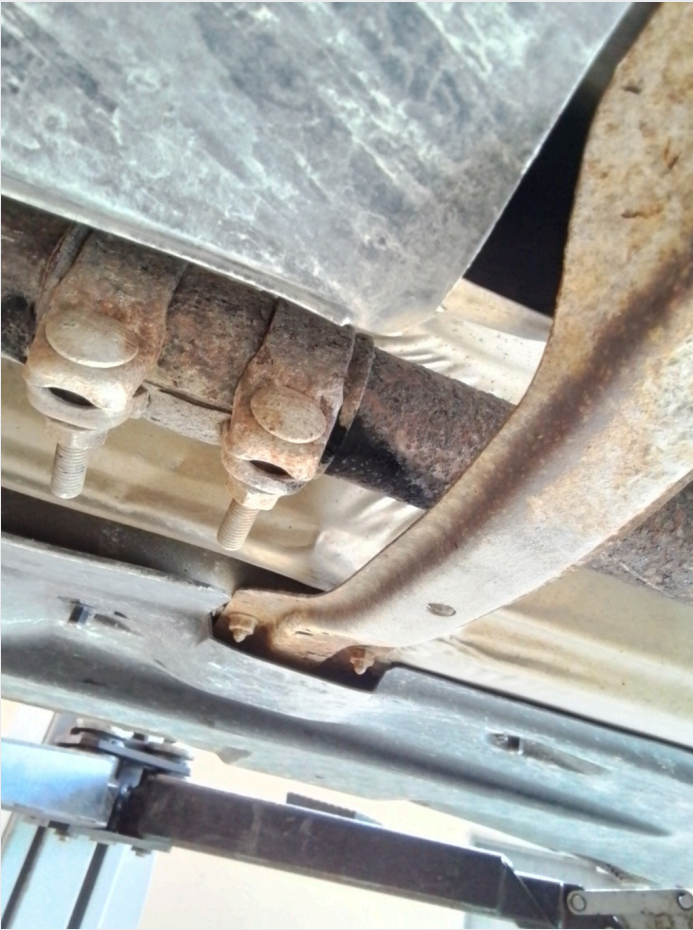
5.6 Eksoslekk i skjøt

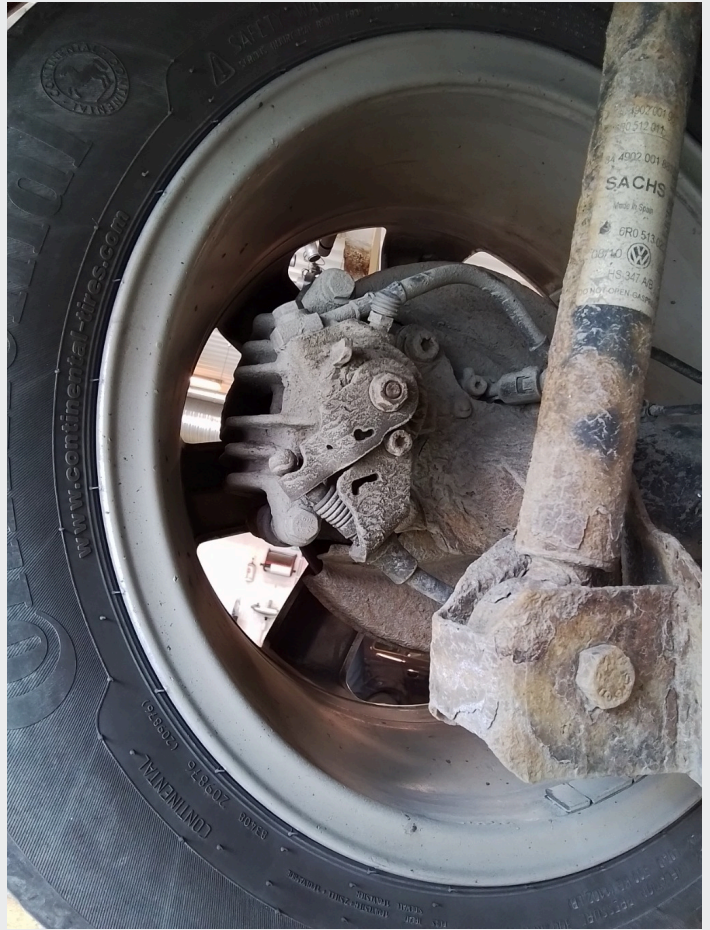
- 9.3 Bremses - Parkeringsbrems betjening - Håndbrems del henger på og returnerer ikke
- 9.3 Bremses - Parkeringsbrems betjening - Ingen virkning parkbrems vb

9.3 Håndbrems del henger på og returnerer ikke

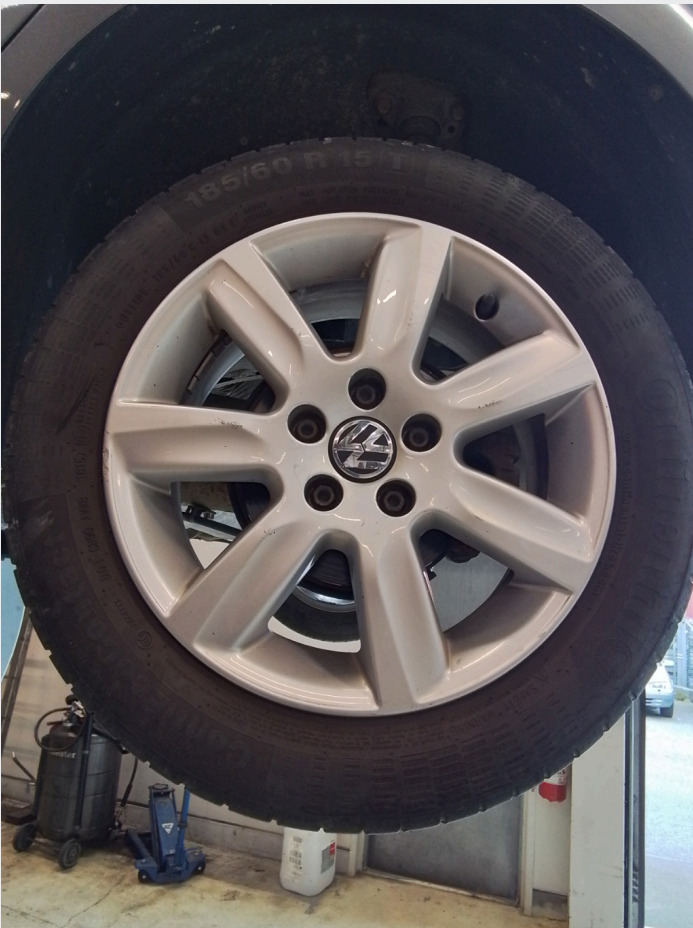
2.18 Kantkjøre sommerfelger

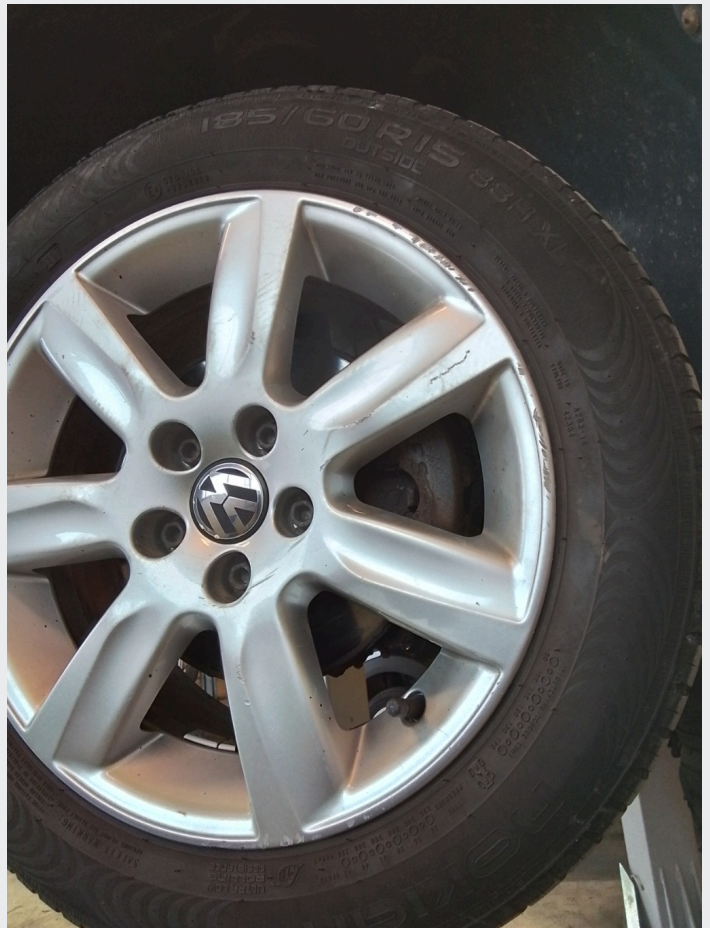
2.18 Kantkjøre sommerfelger

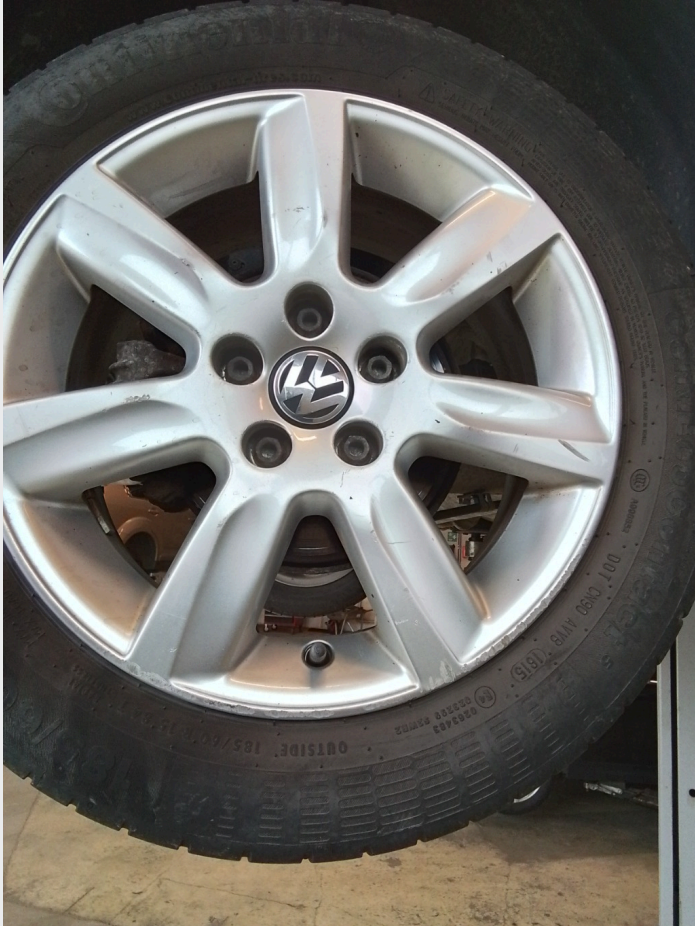
2.18 Kantkjøre sommerfjelger

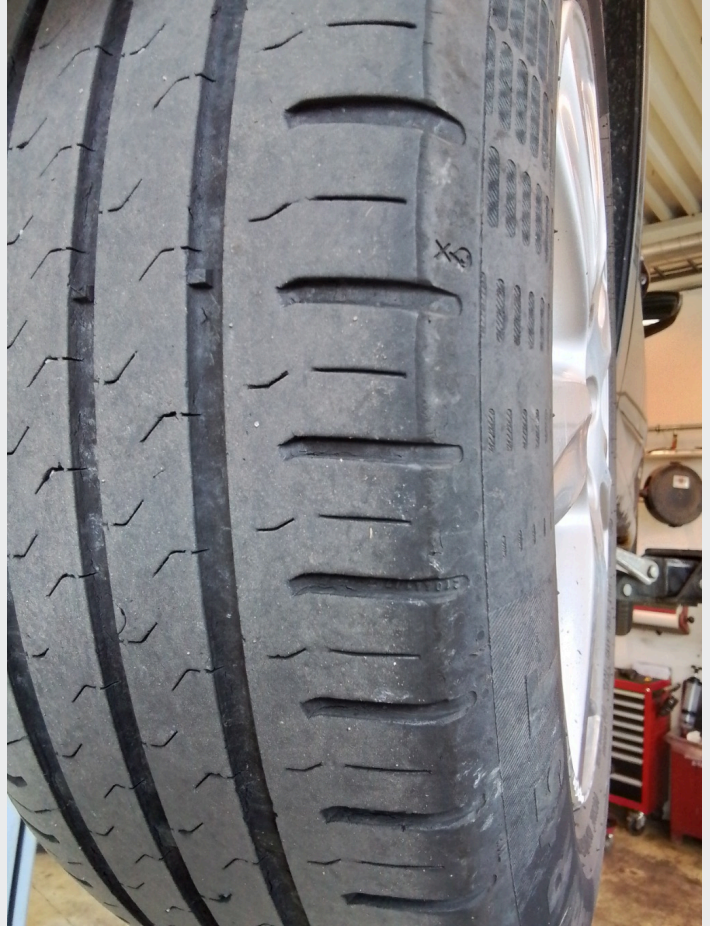
- 2.17 Eksteriør - Dekk/reservehjul - Trenger 4 nye sommerhjul 185/60r15
- 2.17 Eksteriør - Dekk/reservehjul - Slitt innside foran
- 2.17 Eksteriør - Dekk/reservehjul - Mye sprekker I dekkbane bak

2.17 Mye sprekker i dekkbane bak

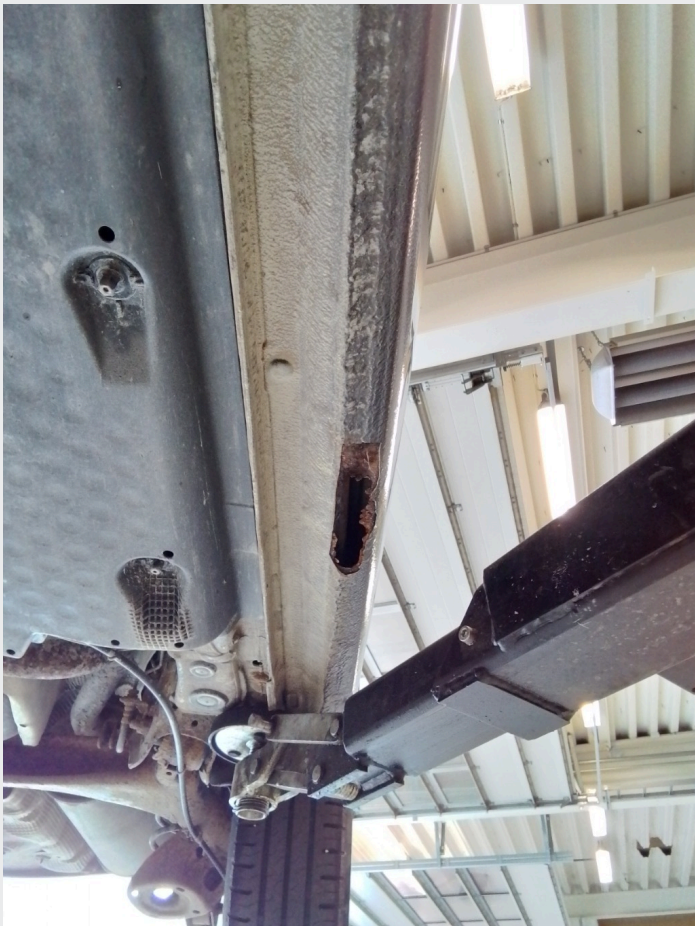
- 2.4 Eksteriør - Kanaler - Opprusta kanaler begge sider
- 2.5 Eksteriør - Dører/bakluke - Div rust bakluke
- 2.5 Eksteriør - Dører/bakluke - Ikke mulig å åpne bakluke

2.4 Opprusta kanaler begge sider

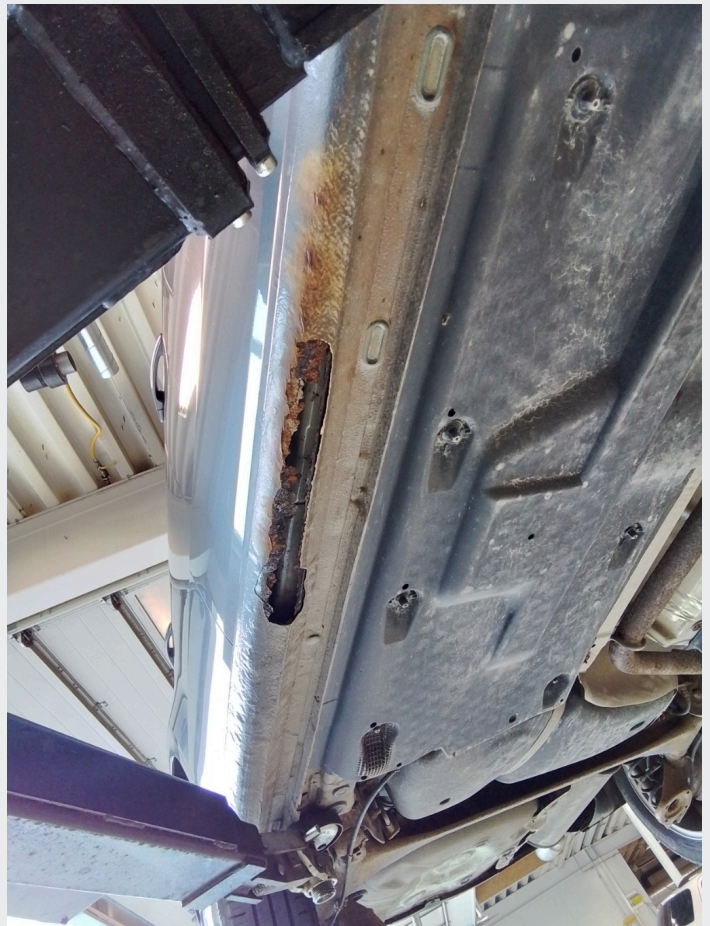
2.4 Opprusta kanaler begge sider

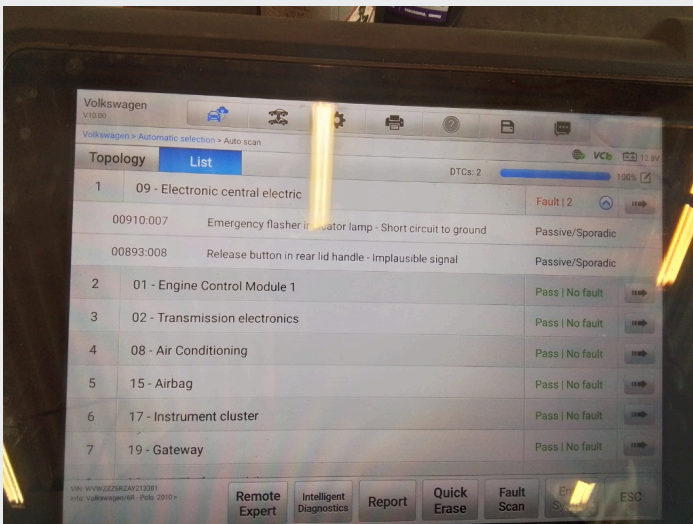
5.1 Feilkoder lagt i onedrive

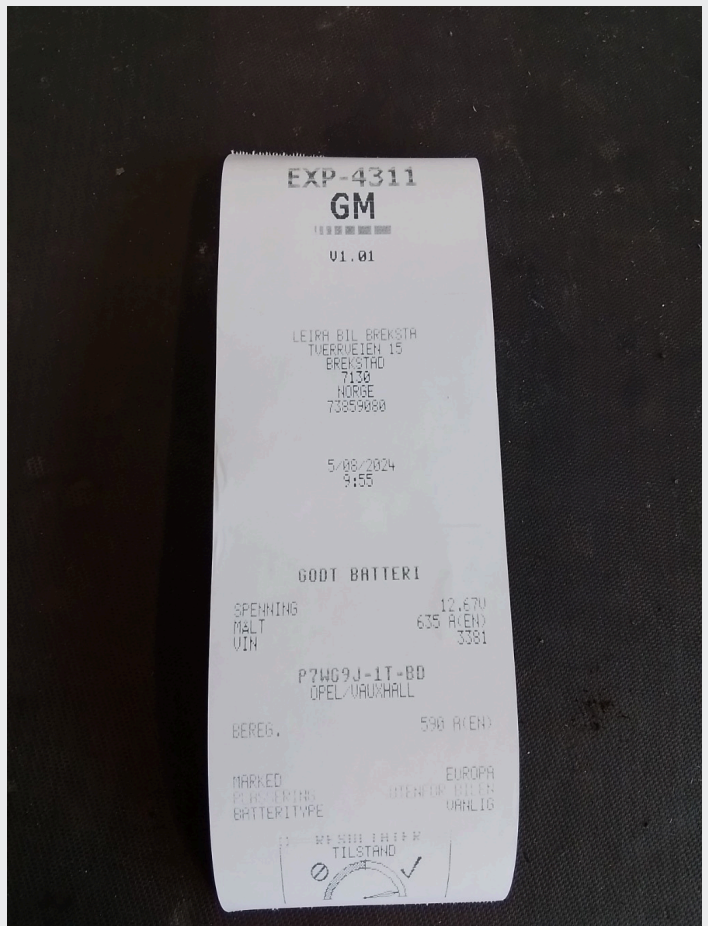
5.2 Godt batteri
