NAF Bruktbiltest

Testdato
29.08.2024

Bilmerke	Peugeot	Motorstørrelse	cm ³
Modell	208	Motoreffekt	100 kW
Type	U	Aksler i drift	1
Registreringsnr.	EB76915	Drivstofftype	Elektrisk
Understellsnr.	VR3UHZKXZLT058694	Kjøretøygruppe	101
Km.stand.	55247	Bruktimportert	Nei
Farge	Svart	Registreringsår	2020
		Registrert første gang	20.10.2020

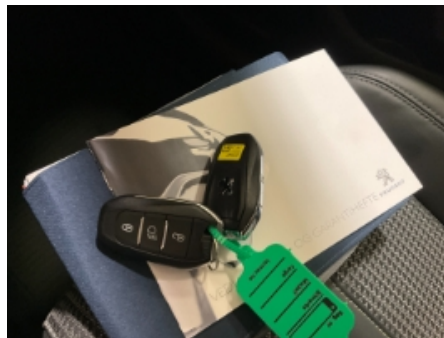
20. Nøkler / Utstyr

Ref.Id	Repareres	Resultat	Beskrivelse
3.8	Nøkler / Utstyr	Nøkkel/er skadet 1 stk	
4.2	Service/ Dokum.	Siste service er ikke utført	Kjørelengde mellom servicer er overskredet
4.6		Service er ikke utført i hht produsentens spesifikasjoner. Dette kan medføre uforutsett verditap og evt garantibortfall. Kostnader må vurderes nærmere ved avregning.	Tid mellom servicer er overskredet, Kjørelengde mellom servicer er overskredet
6.10	Bremseskiver	Rust på bremseskive:	Høyre bak
51.6	Vindusvisker, spylar (foran/bak)	Dårlig viskerblad:	Begge sider foran
53.1	Sentrallås	Fjernbetjening virker ikke	på 2 av 2 nøkler
66.8	Felg	Vesentlig ripe / hakk inn til grunnmaterialet:	Venstre foran, Høyre foran, Venstre bak, Høyre bak
67.23	Ekstra hjulsett	Vesentlig ripe(r) inn til grunnmaterialet på felg:	1 felg

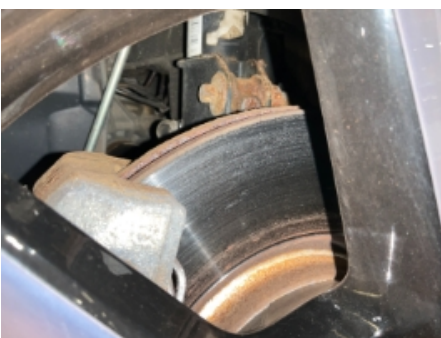
22. Bremseskiver

Ref.Id	Opplysning	Resultat	Beskrivelse
6.17	Bremseskiver	Overflaterust eller mindre enn 50% av overflaten rustet	Venstre bak
23.5	Full systemskann	Ikke avlest grunnet kommunikasjonsproblemer med styresystemer	
48.5	Oppvarmet bakrute	Ikke funksjonsprøvd grunnet høy utetemperatur	
54.5	Setevarmer	Funksjon av setevarmer ikke kontrollert pga for høy temperatur i luften	
86.16	Lakk / karosseri utvendig	Lakkriper:	Venstre fordør, Venstre baksjerm, Støtfanger bak, Støtfanger foran, Tak
86.20		Steinsprut:	Venstre fors skjerm, Høyre fors skjerm, Støtfanger foran, Panser, Tak, Høyre bakdør
86.34		* Diverse emblemer rundt om flasker.
