**VOLKSWAGEN GOLF 90 HK MANUELL FORHJULSDRIFT**
**TESTDATO: 03.10.2024**
**KODE: 1524638**

<b>LJ40360</b>	<b>162 210 KM</b>	<b>30.09.2010</b> Førstegang registrert	<b>Diesel</b>
----------------	-------------------	--	---------------

NBF Tilstandsrapport er utarbeidet av Norges Bilbransjeforbund og Forbrukerrådet.

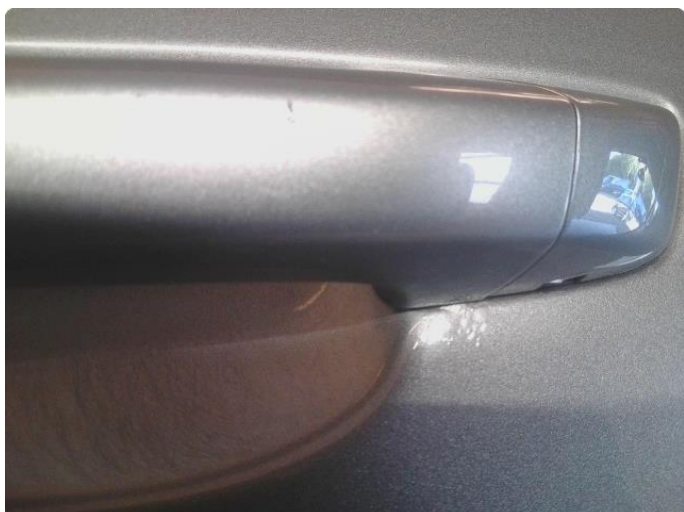
1.1 Rust/korrosjon

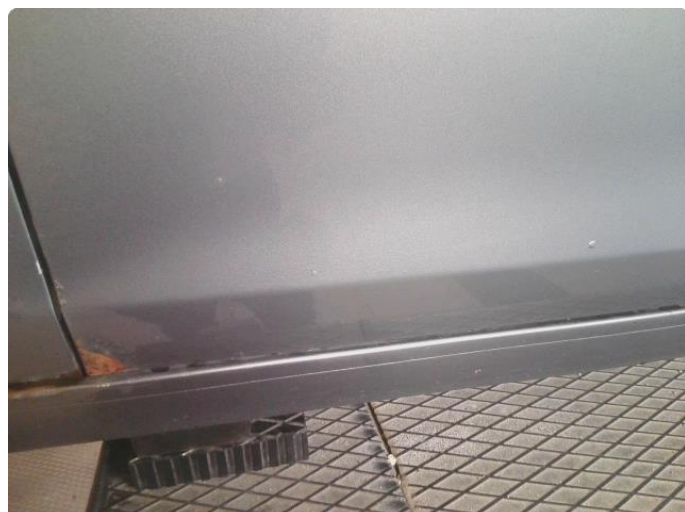
1.1 Rust/korrosjon

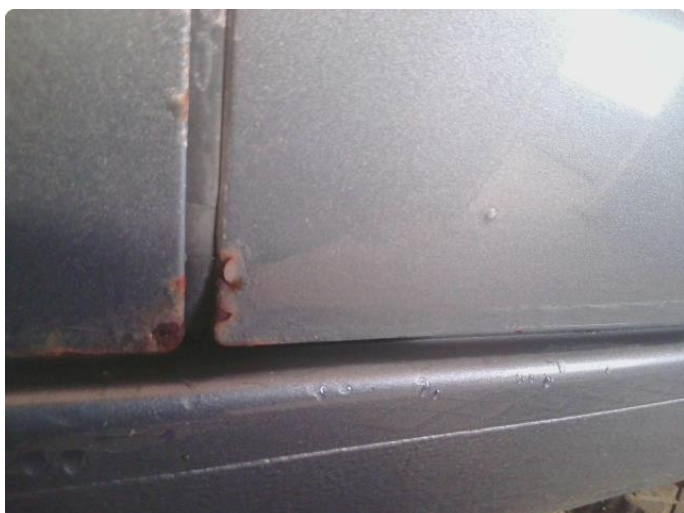
1.2 Rust/korrosjon

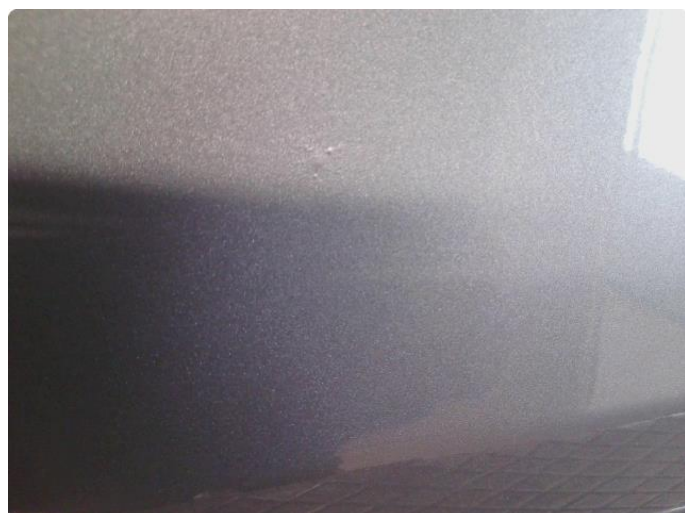
1.2 Rust/korrosjon

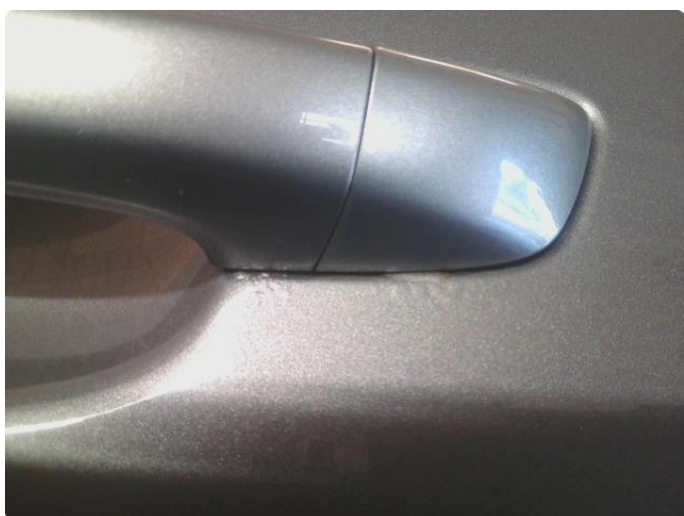
1.2 Rust/korrosjon

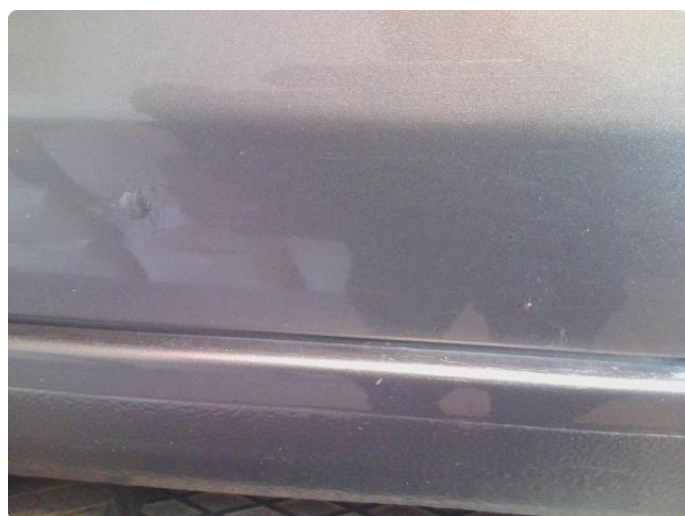
1.3 Rust/korrosjon

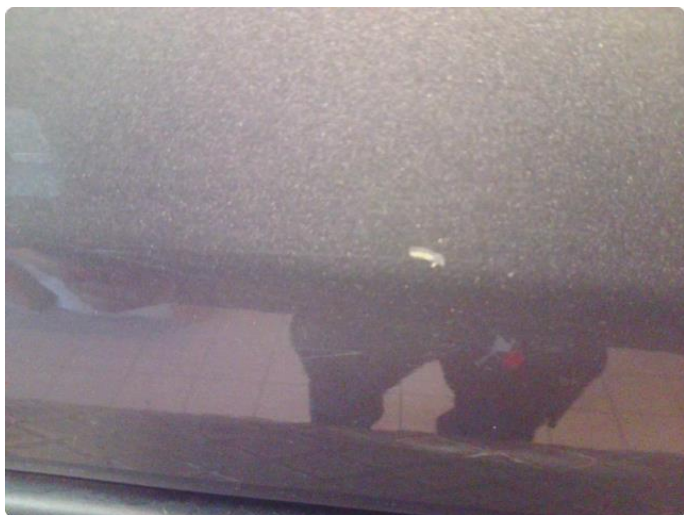
1.4 Rust/korrosjon

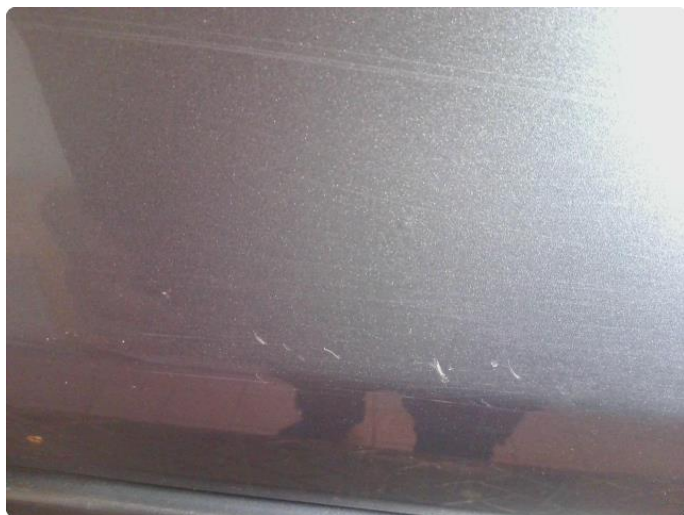
1.4 Rust/korrosjon

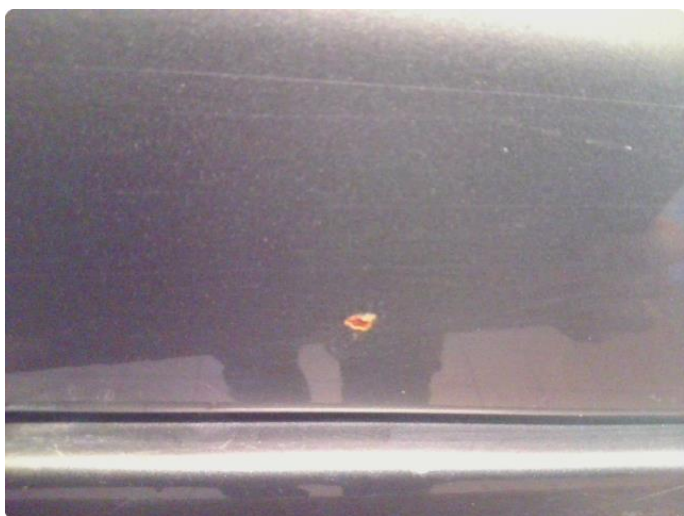
1.4 Rust/korrosjon

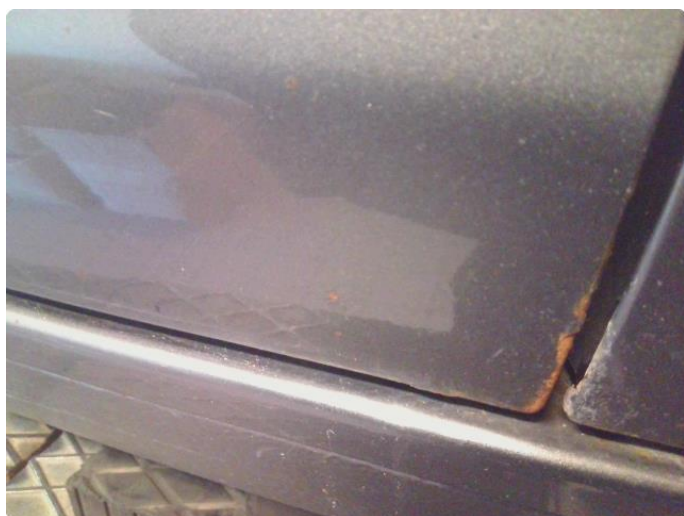
1.4 Rust/korrosjon

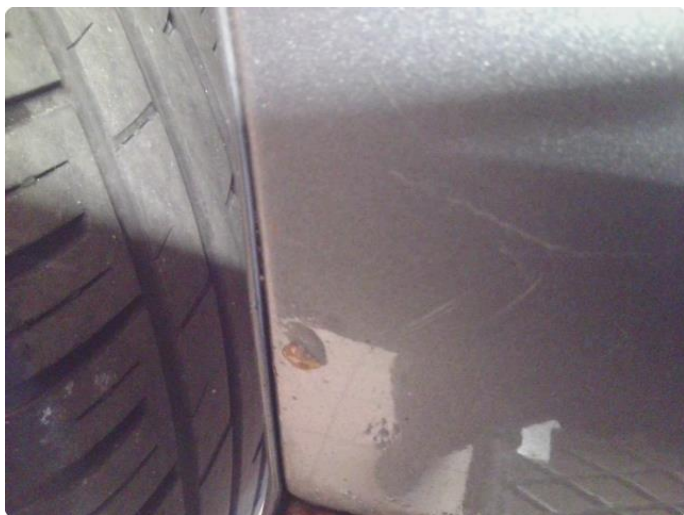
1.5 Rust

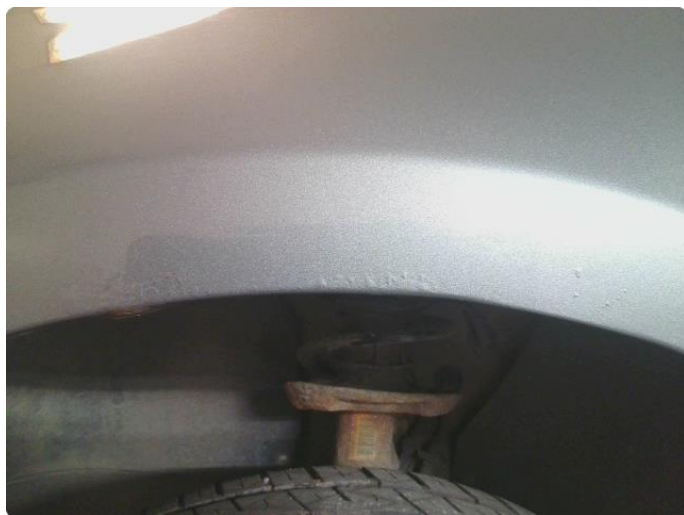
1.5 Rust

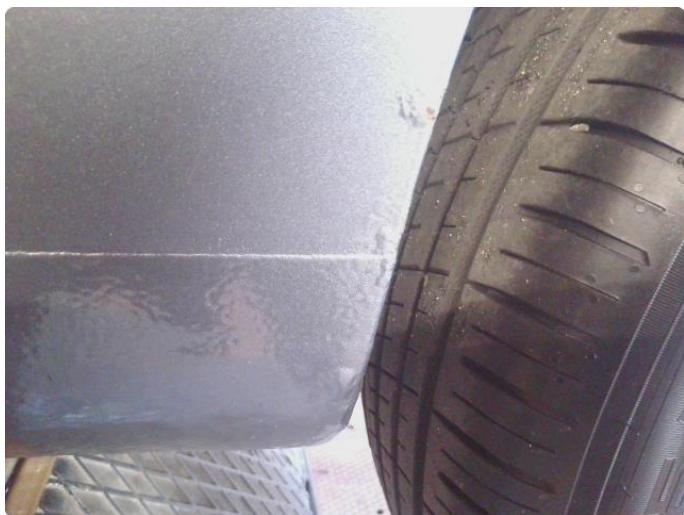
1.6 Rust

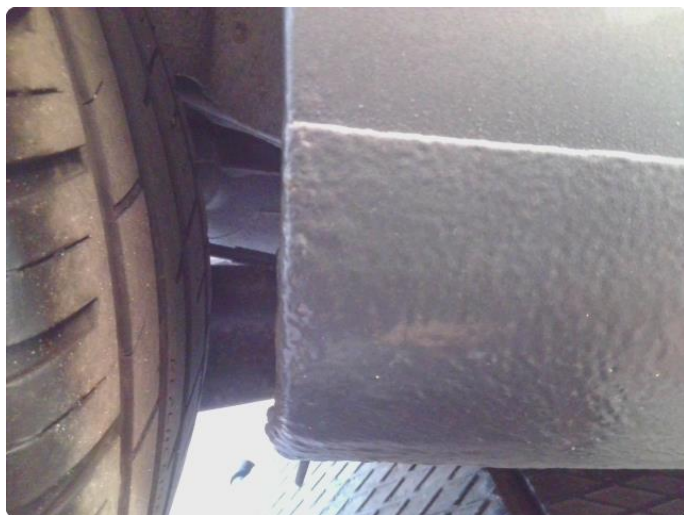
1.7 Rust

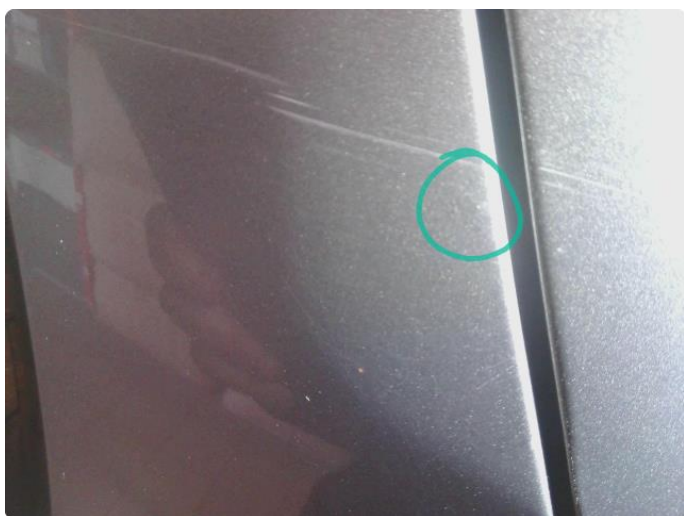
1.7 Rust

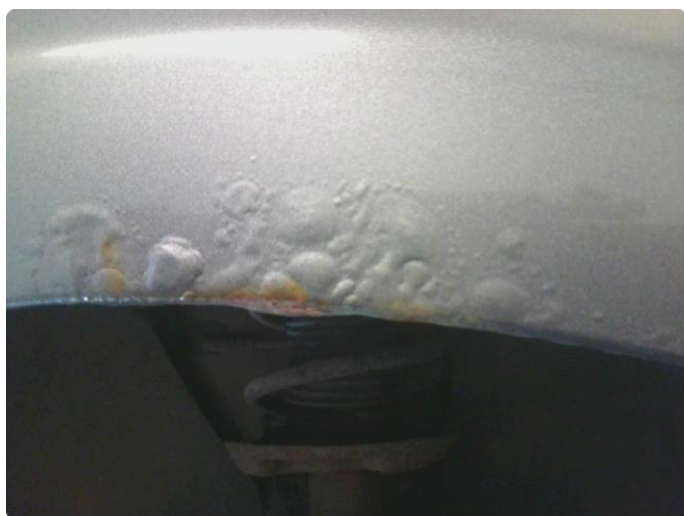
1.8 Rust

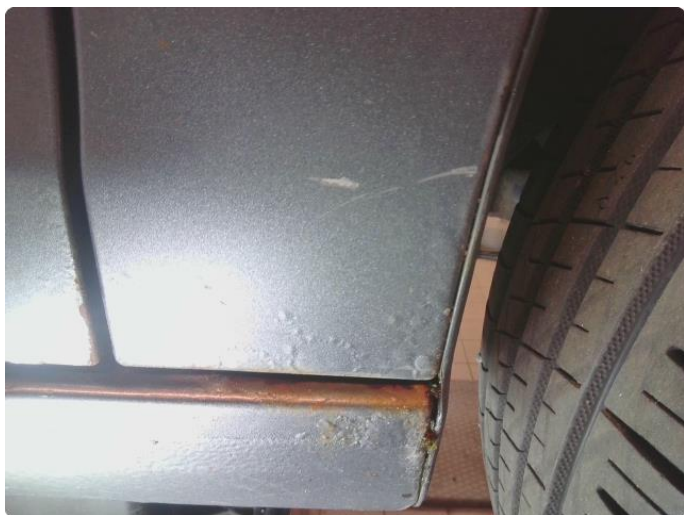
1.8 Rust

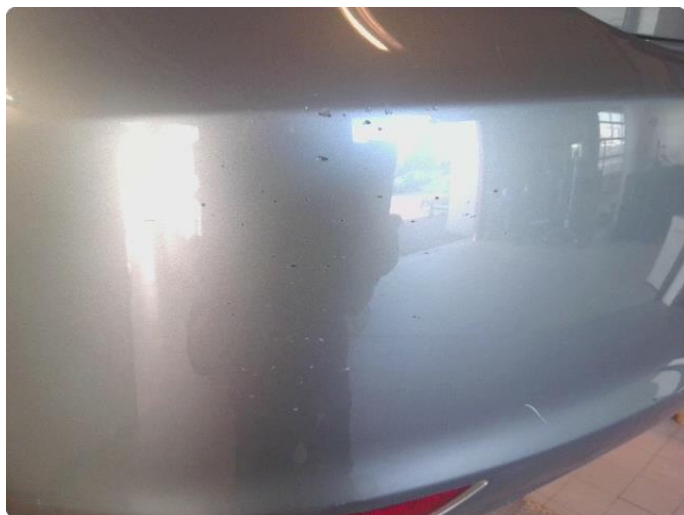
1.11 Ripe(r)

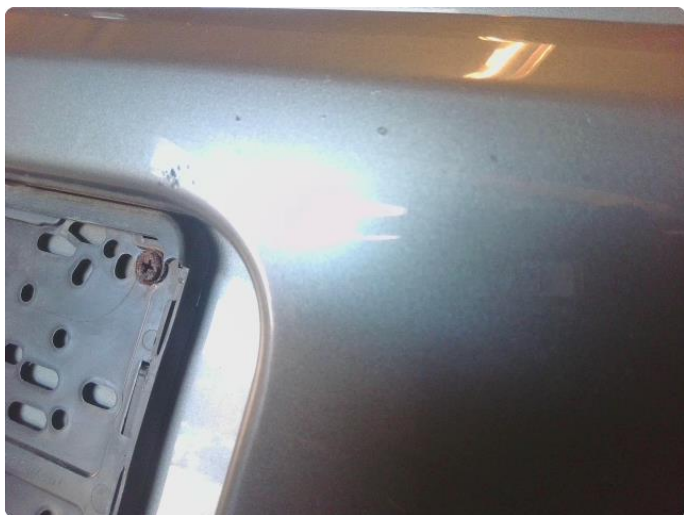
1.11 Ripe(r)

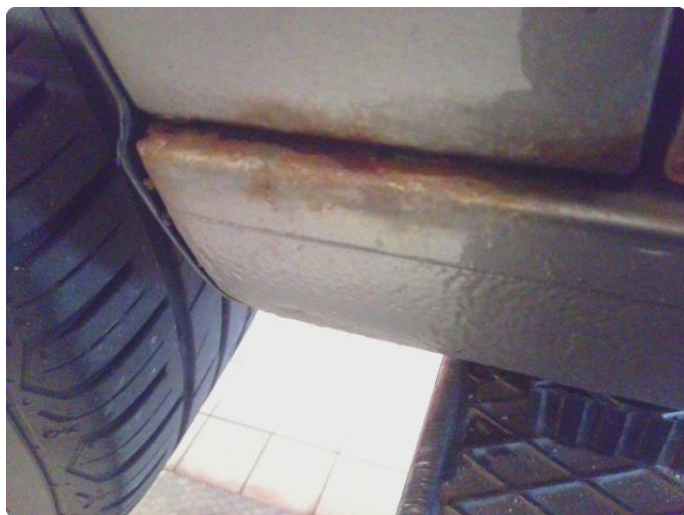
1.12 Korrosjon/rust

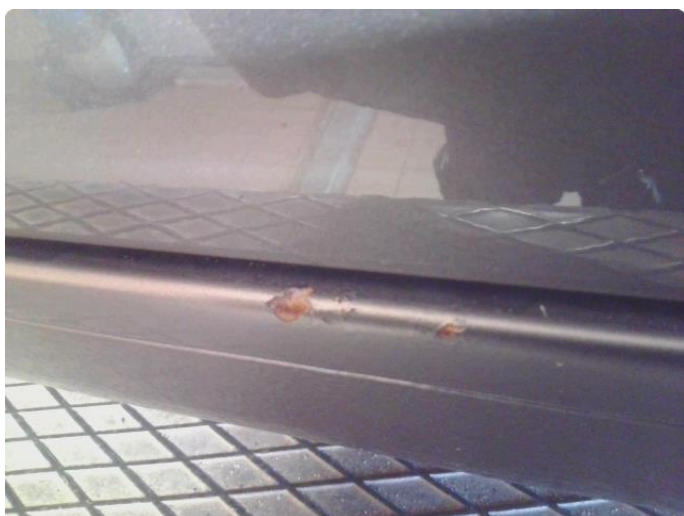
1.12 Korrosjon/rust

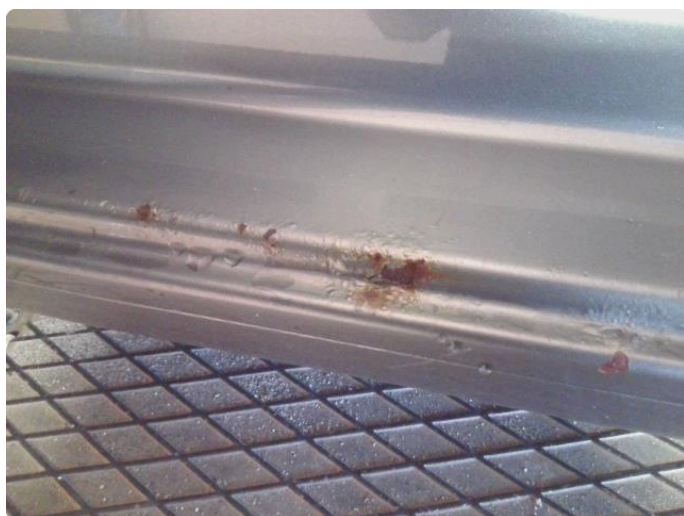
1.12 Korrosjon/rust

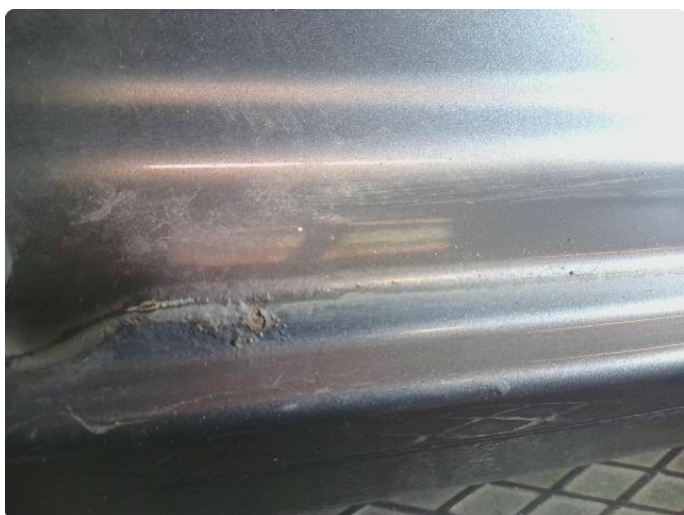
1.13 Korrosjon/rust

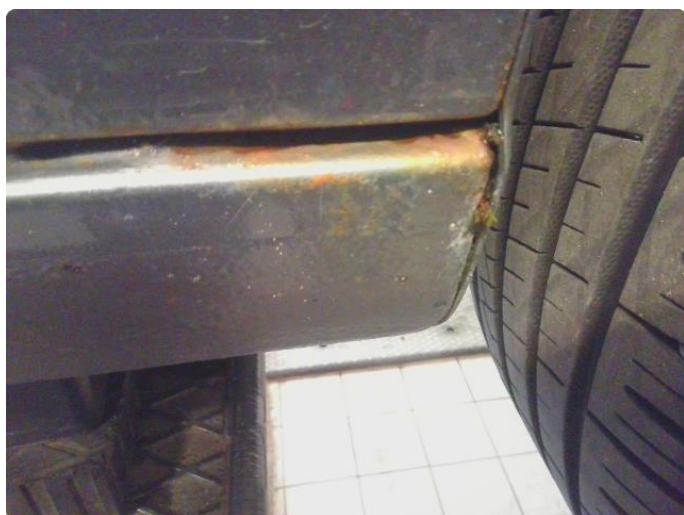
1.13 Korrosjon/rust
