MERCEDES-BENZ MAYBACH S-KLASSE 612 HK AUTOMAT 4X4
TESTDATO: 04.09.2024
KODE: 1497410

VJ32360

NBF Tilstandsrapport er utarbeidet av Norges Bilbransjeforbund og Forbrukerrådet.

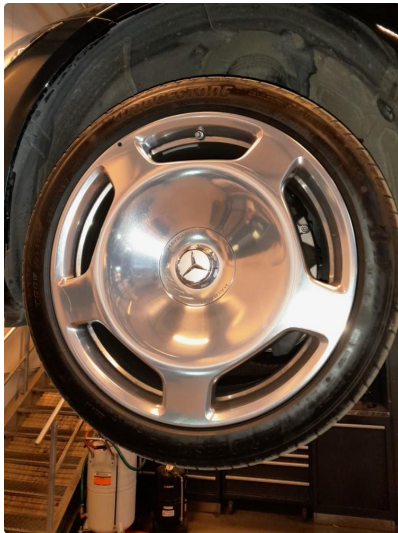
1.2 Liten ubetydelig ripe i venstre felg foran, bilder av vinterhjul

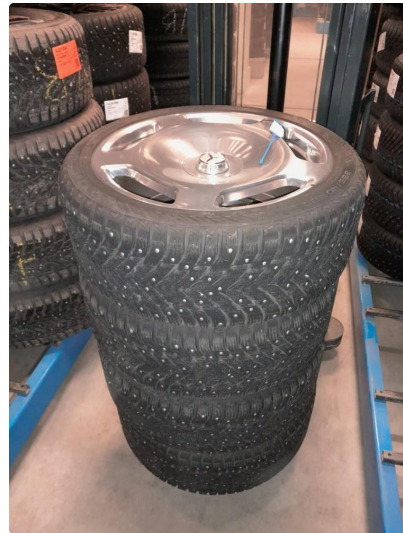
1.2 Liten ubetydelig ripe i venstre felg foran, bilder av vinterhjul

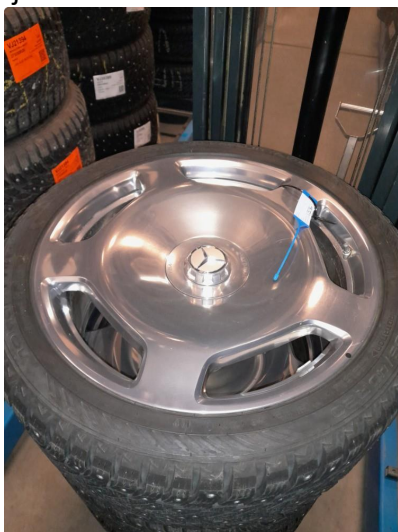
1.2 Liten ubetydelig ripe i venstre felg foran, bilder av vinterhjul

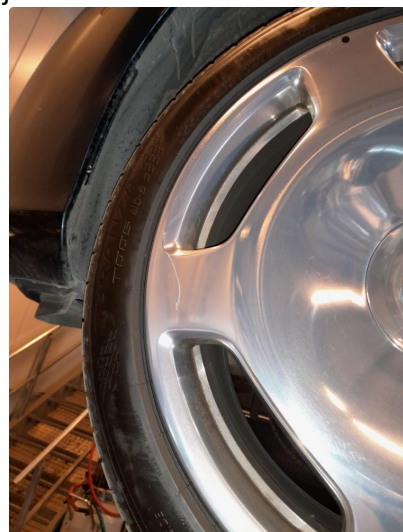
1.2 Liten ubetydelig ripe i venstre felg foran, bilder av vinterhjul

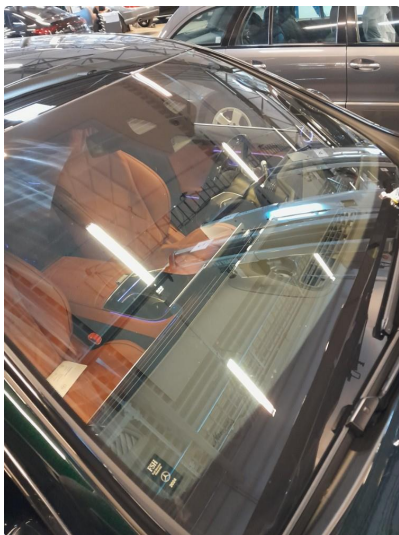
1.3 Steinsprut
