## DN55982 - 2010 Volkswagen Touran

Km.stand	<b>236 773</b>	Bruktimportert	<b>Nei</b>	Reg.reim skiftet, dato	<b>26.09.2024</b>
Ant. nøkler	<b>0</b>	Antirustgaranti	<b>Nei</b>	Reg.reim skiftet, km	<b>237 000</b>
Drivstoff	<b>Diesel</b>	Heftelser	<b>Nei</b>	Siste service, dato	<b>27.03.2021</b>
Farge	<b>Rød</b>	Koll.puter utkoblet	<b>Nei</b>	Siste service, km	<b>182 625</b>
Egenvekt	<b>1469</b>	Medfølger sommerdekk	<b>Ja</b>	PKK utført	<b>01.05.2024</b>
Effekt	<b>105</b>	Medfølger vinterdekk	<b>Vet ikke</b>	Servicehefte/servicer fulgt	<b>Ja / Nei</b>
Chassisnr.	<b>WVGZZZ1TZBW050813</b>	Tilhengerfeste	<b>Ja</b>	Vognmappe m/instruksjonsbok	<b>Ja</b>
Første reg.	<b>22.12.2010</b>	Er prøvekjørt	<b>Ja</b>	Utskrift dato	<b>25.10.2024</b>

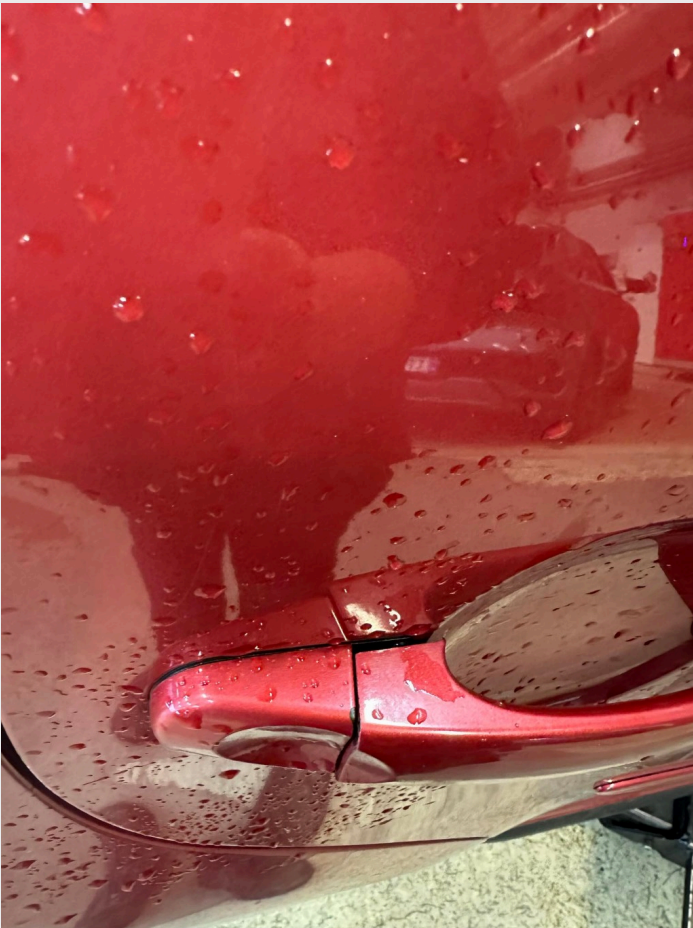
2.5 Dørhåndtak høyre bak flukter ikke.

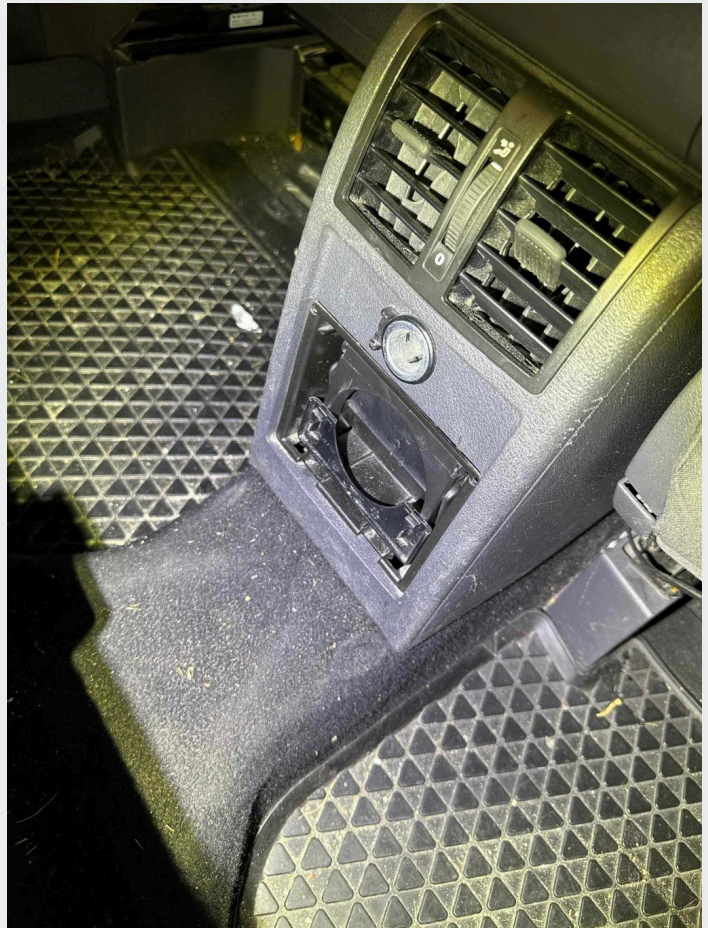
4.3 Deksel til koppholder i midtkonsoll mangler

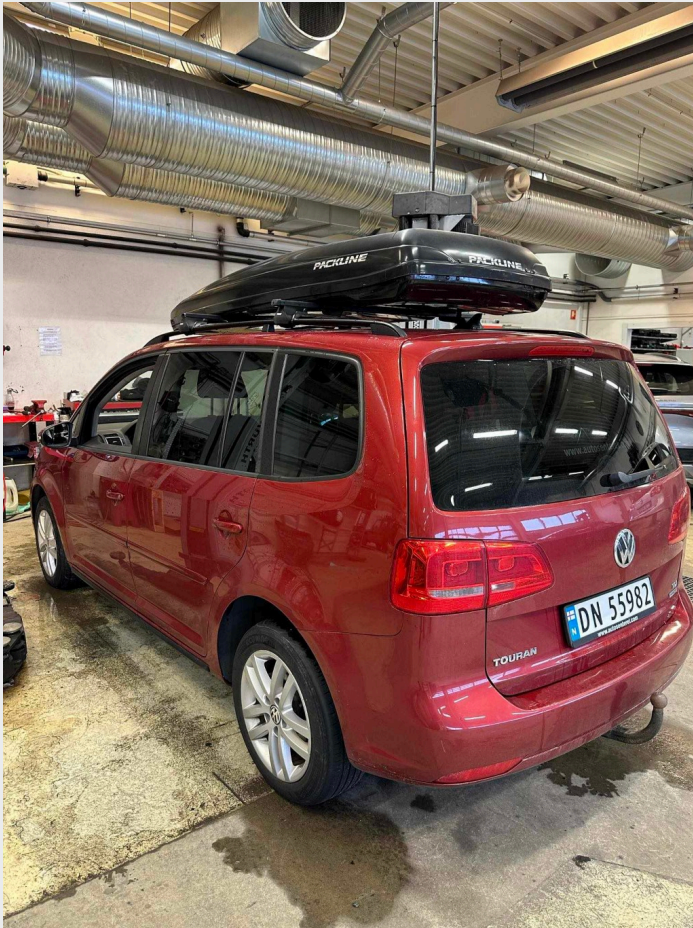
2.1 Oversiktsbilder av bil

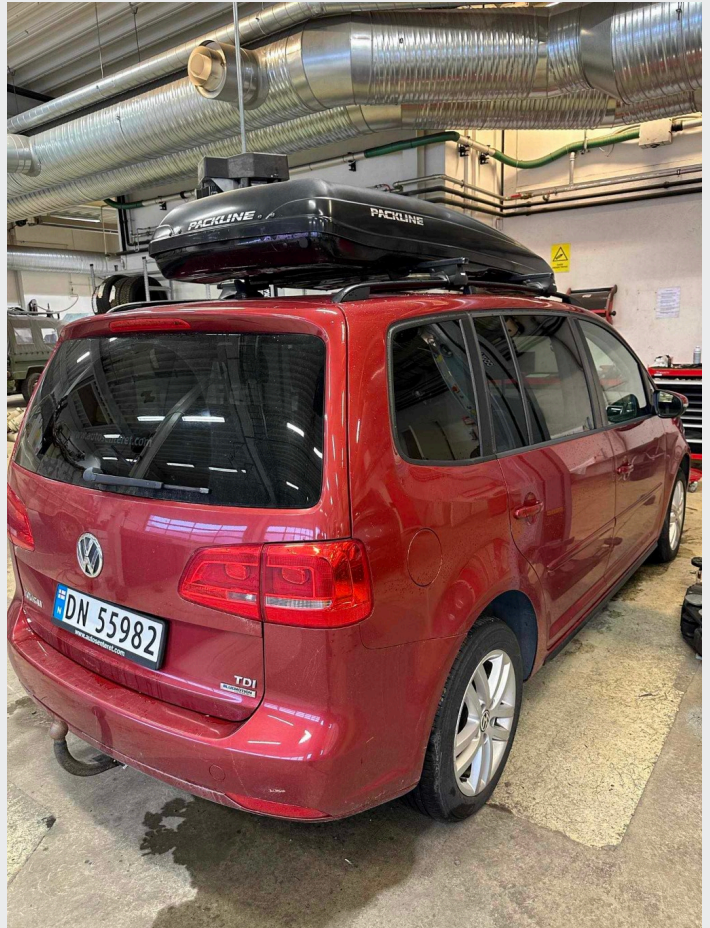
2.1 Oversiktsbilder av bil

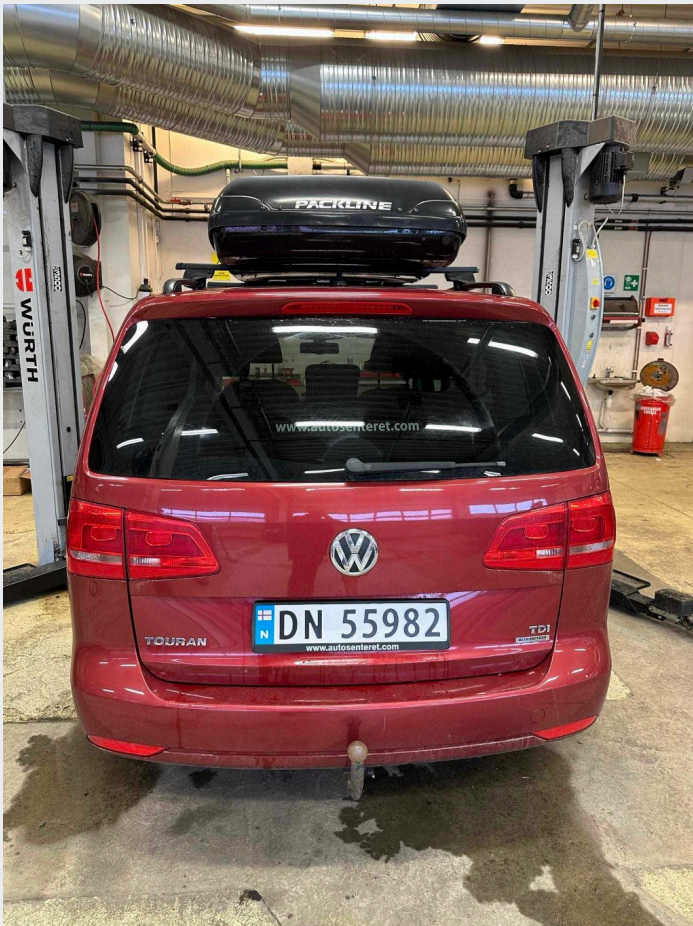
2.1 Oversiktsbilder av bil

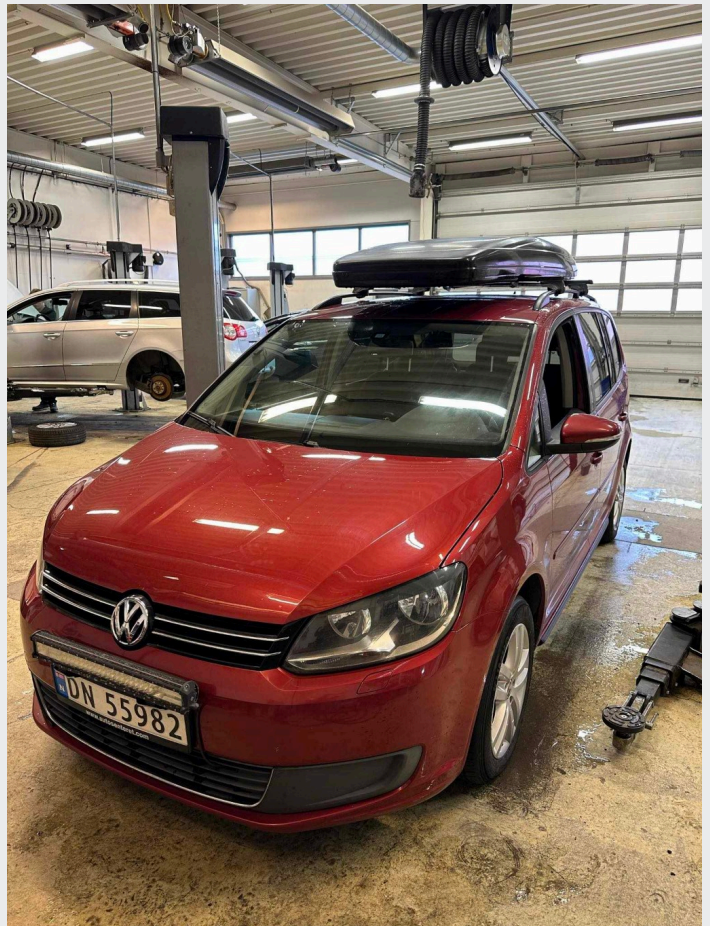
2.1 Oversiktsbilder av bil
