# NAF Bruktbiltest

Testdato  
23.10.2024

<b>Bilmerke</b>	Polestar	<b>Motorstørrelse</b>	cm <sup>3</sup>
<b>Modell</b>	2	<b>Motoreffekt</b>	170 kW
<b>Type</b>	V	<b>Aksler i drift</b>	1
<b>Registreringsnr.</b>	EE86820	<b>Drivstofftype</b>	Elektrisk
<b>Understellsnr.</b>	YSMVSEFE1PL132780	<b>Kjøretøygruppe</b>	101
<b>Km.stand.</b>	22058	<b>Bruktimportert</b>	Nei
<b>Farge</b>	Grå	<b>Registreringsår</b>	2022
		<b>Registrert første gang</b>	23.12.2022

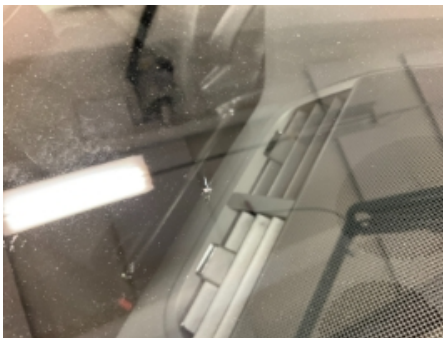
19. Frontrute

Ref.Id	Repareres	Resultat	Beskrivelse
3.5	Nøkler / Utstyr	Nøkkel/er mangler	
81.2	Frontrute	En eller flere steinsprutrosetter som ikke er utbedret	<ul style="list-style-type: none"><li>Reparasjonsmetode: Reparasjon</li></ul>
