Tilstandsrapport

📍 Valdresvegen 1097, 2936 BEGNADALEN

gnr. 72, bnr. 60

Befaringsdato: 24.01.2024

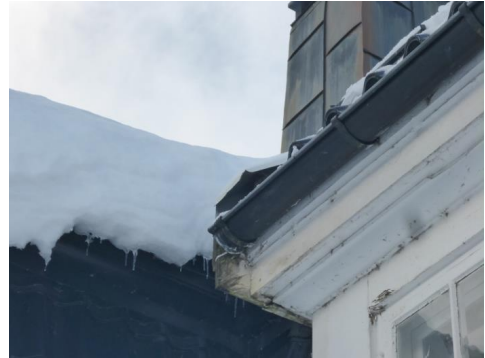
- Mer enn halvparten av forventet brukstid er passert på taktekkningen.
- Det er påvist andre avvik:
- Det er påvist bulker i enkelte metallplater på taktekkning.

Det er registrert stedvis fukt/råteskader i vindskier og forkantbord.

Eksempel på fukt/råteskader i endeved vindskier/forkantbord

Det bør gjøres nærmere undersøkelser når taket er snøfritt. Det må påregnes kostnader med lokal utbedring/vedlikehold.

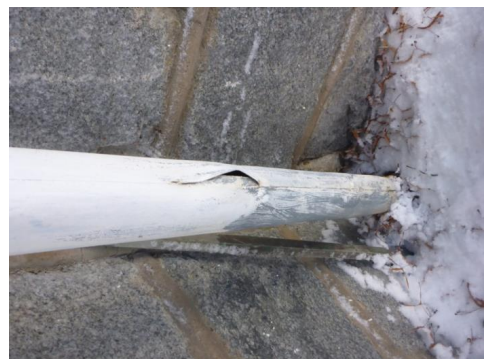
- Det er påvist avvik i beslagløsninger.
- Det er ikke tilfredsstillende bortledning av vann fra taknedløp ved grunnmur.
- Utvendige beslag har utettheter.
- Mer enn halvparten av forventet brukstid er passert på renner/nedløp/beslag.
- Det mangler snøfangere på hele eller deler av taket, men det var ikke krav om dette på byggemeldingstidspunktet.

Det er registrert frostsprengte nedløp.

Frostsprengt nedløp.

Det er registrert flere områder rundt bygning hvor det har gått takras. Av sikkerhetsmessige årsaker anbefales det å monteres snøfangere.

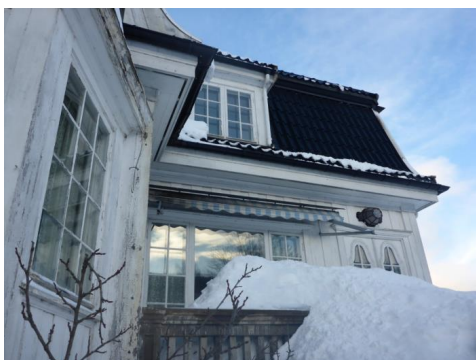
Kontrollpunkt yttervegg fortsetter. Ved kontroll av yttervegg i finstue. (Yttervegg mot sørøst) Det er registrert kompresjon i bjelkelag mot yttervegg i finstue (med terrassedør) Ved kontroll i kjeller er det registrert fukt og råteskader ned mot murkrone. Grunnet snø utvendig var det ikke mulig å kontrollere området fra utvendig side.

- Det er påvist råteskader i veggkonstruksjonen.
- Overgangen mellom balkong/terrasse og yttervegg er utett.

Området hvor yttervegg må kontrolleres nærmere.

- Konstruksjonene må sikres mot råte, sopp og skadedyr.
- Råteskadede konstruksjoner må skiftes ut.
- Andre tiltak:

Det må gjøres nærmere undersøkelser når området er fritt for snø.

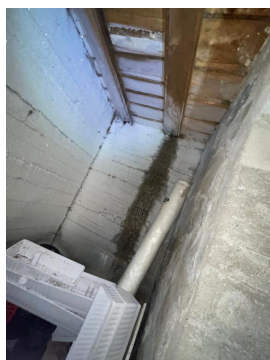
Vann renner inn kjeller. Kjellerrom under finstue.

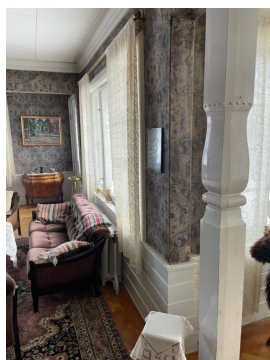
Området som må kontrolleres nærmere.

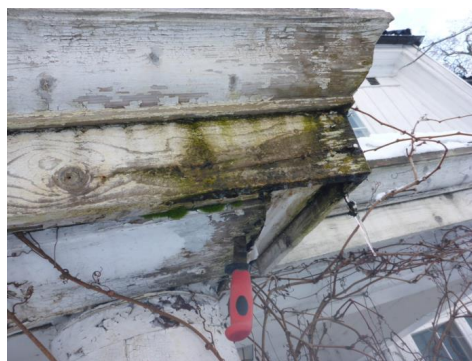
- Det er påvist fukt/råteskader i takkonstruksjonen.
- Det er påvist andre avvik:
- Konstruksjonene har omfattende skjevheter.
- Det er begrenset/dårlig ventilering av takkonstruksjonen.
- Det er påvist fuktskjolder/skader i takkonstruksjonen.

Synlige fukt og råteskader.

- Konstruksjonene må sikres mot råte, sopp og skadedyr.
- Råteskadede konstruksjoner må skiftes ut.
- Lokal utbedring bør utføres.
- Lufting/ventilering bør forbedres.

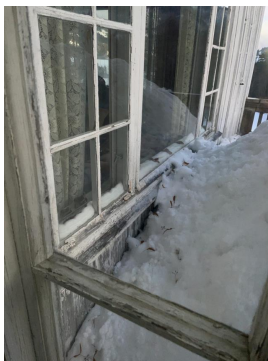
Stedvis vinduer med mindre fuktskader utvendig i sprosser, karm og vannbrett.

Eksempel på avvik utvendig.

Det må påregnes omfattende vedlikehold/restaurering og/eller utskiftning av vinduer.

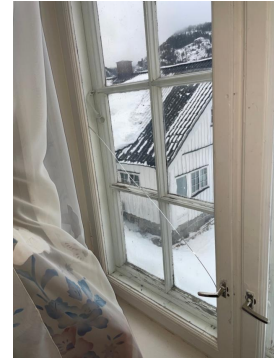
- Det er påvist andre avvik:
- Det er påvist noen glassruiter som er punktert eller sprukne.
- Det er påvist tegn på innvendig kondensering av enkelte vindusglass.
- Det er påvist at enkelte vinduer er vanskelig å åpne/lukke.
- Karmene i vinduer er slitte og det er sprekker i trevirket.

Eksempel på sprekk i glass.

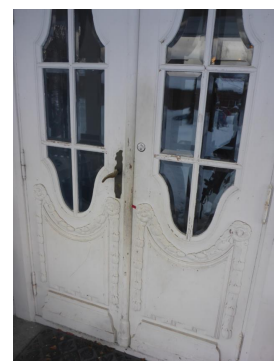
- Det er påvist avvik rundt innsettingsdetaljer.
- Det er påvist dører som er vanskelig å åpne eller lukke.
- Karmene i dører er værslitte utvendig og det er sprekker i trevirket.
- Det er påvist andre avvik:

Værslitt/manglende vedlikehold Hovedytterdør.

Det må påregnes vedlikehold og at enkelte dører må skiftes ut.

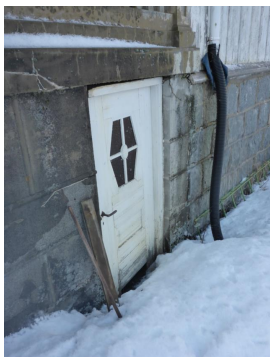
Åpent over dørkarm til kjeller.

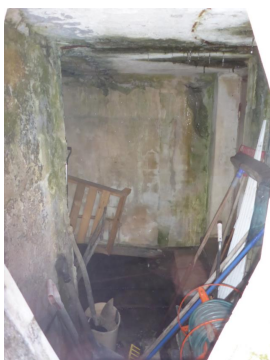
- Det er påvist at dekke på terrassen har en del sprekker.
- Overgangen mellom balkong/terrasse og yttervegg er utett.
- Rekkverket er for lavt i forhold til dagens krav til rekkverkshøyder.
- Oppbyggingen av terrasse/balkong øker faren for skjulte skader i konstruksjonene.
- Det er påvist andre avvik:

Synlig vanninntrenging i rom under terrasse.

- Lokal utbedring må utføres.
- Det er ikke krav om utbedring av rekkverkshøyde opp til dagens forskriftskrav.
- Det må gjennomføres ytterligere undersøkelser.

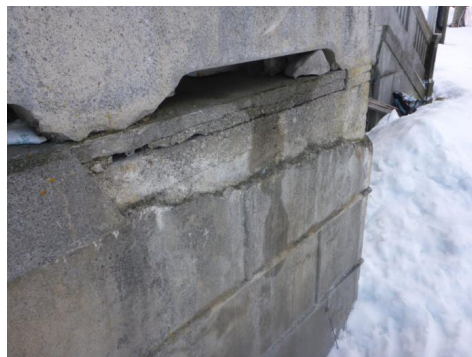
Eksempel på løsnet puss.

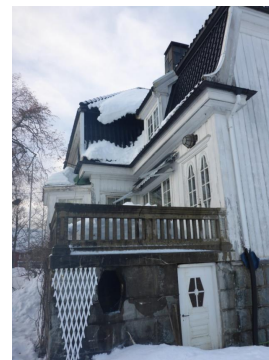
Brudd i rekkverk.

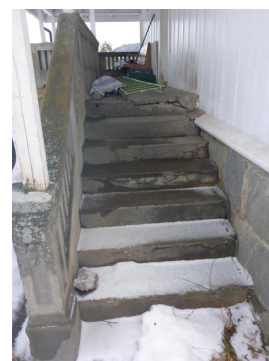
- Betongtrapp har mindre sprekker/skader
- Rekkverkshøyder er under dagens forskriftskrav til rekkverk i trapper.

Sprekker i synlig murflater.

Lokal utbedring.

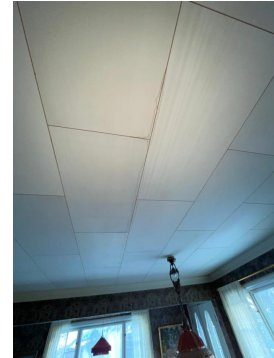
Det er registrert fuktmerker i himling i finstue.

Fuktmerker i himling.

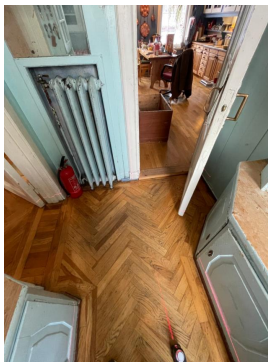
Gulver i enkelte rom er overflatemålt med bruk av krysslaser (målingene er gjort ved stikkprøver. Målingene ble gjort i følgende etasjer:
1. etg. Finstue, spisestue og gang mot kjøkken: Det er registrert planavvik i gang og finstue med størst avvik i finstue
Det er målt ca. 22 mm høydeforskjell på gulv over en lengde på 2 m.
Det er målt ca. 25 mm som høyeste avvik gjennom hele rommet.

- Målt høydeforskjell på over 20 mm innenfor en lengde på 2 meter. Tilstandsgrad 3 gis med bakgrunn i standardens krav til godkjente måleavvik.
- Målt høydeforskjell på over 30 mm gjennom hele rommet. Tilstandsgrad 3 gis med bakgrunn i standardens krav til godkjente måleavvik.
- Målt høydeforskjell på over 15 mm gjennom hele rommet. Tilstandsgrad 2 gis med bakgrunn i standardens krav til godkjente måleavvik.
- Det er påvist fuktskader i etasjeskiller
- Målt høydeforskjell på mellom 10 - 20 mm innenfor en lengde på 2 meter. Tilstandsgrad 2 gis med bakgrunn i standardens krav til godkjente måleavvik.

Området med svikt i gang, mot kjøkken.

- Andre tiltak:
- Råteskadet treverk må skiftes.

For å få tilstandsgrad 0 eller 1 må høydeforskjeller rettes opp. Det vil imidlertid sjelden være økonomisk rasjonelt som et enkeltstående tiltak i en bolig som dette.

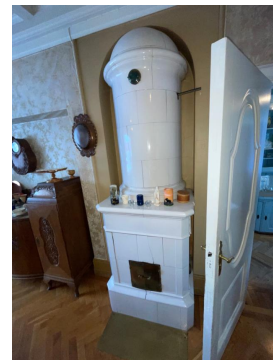
- Det er påvist sprekker og/eller riss i pipe.
- Pipa har rennemerker etter sotvann.
- Det er påvist brennbart materiale nærmere enn 300 mm fra sotluke/feieluke.
- Mer enn halvparten av forventet brukstid er passert på pipe.

Sprekker i fliser på kakkellovnr.

- Det må foretas lokal utbedring.
- Ytterligere undersøkelser må foretas for å få kartlagt tilstanden og omfanget på eventuelle skader.
- Andre tiltak:

Kostnadsestimat satt for nærmere kontroll av bygningens ildsteder og piper av det lokale brann/feievesen, samt lokal utbedring av synlige avvik. Det kan ikke utelukkes ytterligere kostnader med renovering/utbedring av piper.

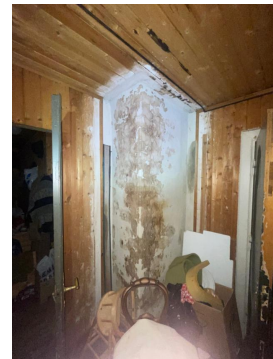
Noe synlig rennemerker etter vann/fukt i og rundt pipe

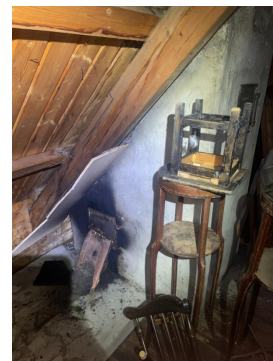
For liten avstand til brennbart.

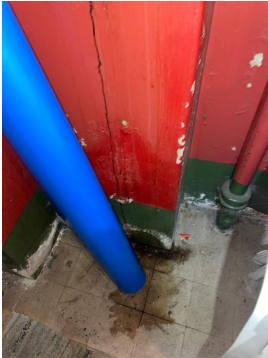
Vått på vegg/gulv ved sotluke i kjeller.

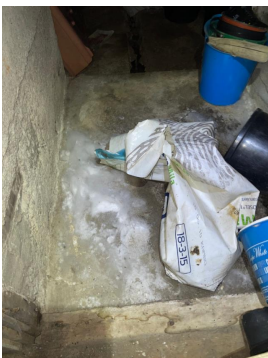
- Det er påvist indikasjoner på noe fuktgjennomtrenging inn i kjellermur.
- Det er påvist synlig fuktighet på mur/gulv i kjeller.
- Det er påvist indikasjoner på noe fuktgjennomtrenging i kjellergulv.
- Det er påvist synlige fukt/råteskader i treverk i underetg./kjeller, hulltaking er derfor ikke nødvendig

Saltutslag på gulv.

- Det påviste fuktnivå gir grunn til å overvåke konstruksjonen jevnlig for å se utvikling over tid, og eventuelt foreta tiltak for å unngå fuktskader.
- Det anbefales at alt treverk i kjeller fjernes og at kjelleren har mest mulig åpne murkonstruksjoner med god utlufting.

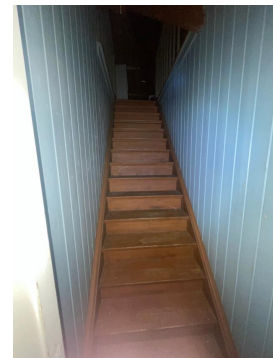
- Det er påvist andre avvik:
- Det mangler håndløper på vegg i trappeløpet.

Håndløper mangler på begge sider jmf. dagens forskriftskrav.

- Håndløper bør monteres, men det var ikke krav på byggetidspunktet.

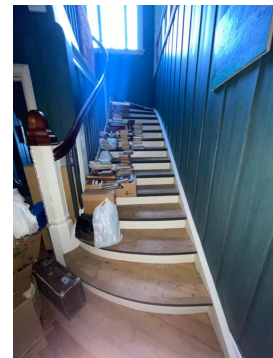
Håndløper mangler på en side jmf. dagens forskriftskrav.

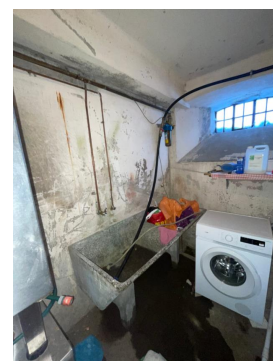
Vaskerom kjeller.

- Det kan ikke konstateres bruk av tettesjikt i våtsoner.
- Det er registrert noe sprekker i overflater på gulv og vegger.
- Rommet mangler avtrekk og tilluft.

Det må gjøres tiltak med kontrollert avrenning fra vaskeum og utbedring av avtrekk/tilluft.

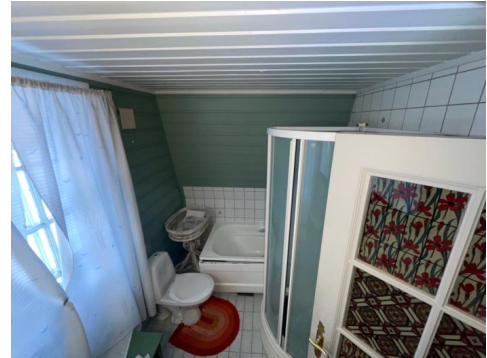
Baderom

- Det kan ikke konstateres bruk av tettesjikt i våtsoner.
- Det er registrert mindre sprekker flisfuger.
- Forventet levetid på evt. tettesjikt er vurdert til å være oppbrukt.
- Rommet mangler elektrisk avtrekk og tilluft via spalte under dør el. tilsvarende.
- Det er registrert noe fukt i vinduskarmer.

- Våtrommet må totalrenoveres. Alle forhold med tettesjikt, våtsone, sluk m.m. må dokumenteres.

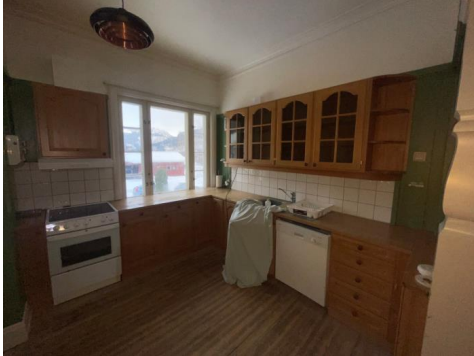
Kjøkken 2. etasje.

- Kjøkkeninnredningen har generell stor slitasjegrad (utover normal slitasjegrad ut ifra alder).
- Det er påvist andre avvik:

- Det må foretas tiltak for å lukke avviket.
- Innredningen opprettholder fortsatt tiltenkt funksjonskrav, men tidspunkt for utskiftning nærmer seg.

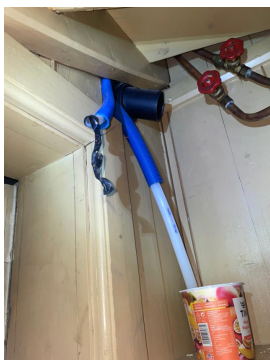
Manglende avslutning av vannrør

- Anlegget må sjekkes av fagperson, som må utføre eventuelle tiltak på anlegget.
- I forbindelse med oppgradering av våtrom vil det være naturlig med utskiftning av rør.

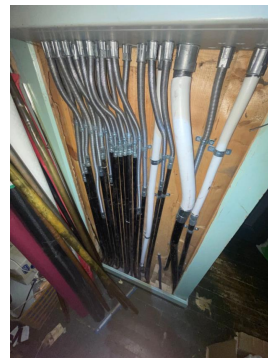
kappet ledning under sikringskap

Kostnadsestimat satt for utvidet el-kontroll/nærmere undersøkelser.

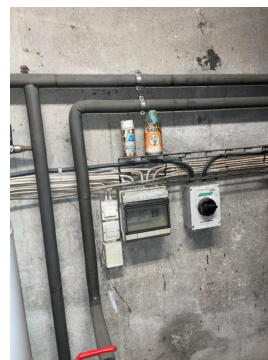
Løs ledning ved 'stige'.

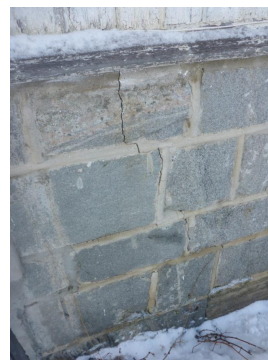
Sprekk i mur

Sprekker i mur bør holdes under oppsikt og utbedringer må vurderes om forholdene skulle endre seg. Kostnadsestimat satt for lokal utbedring med tetting av sprekker.
