SALGSOPPGAVE

Arnegårdsveien, Hønefoss – Sentral enebolig med flott utsikt.

Arnegårdsveien 36, 3511 Hønefoss

Befaringsdato: 09.02.2024

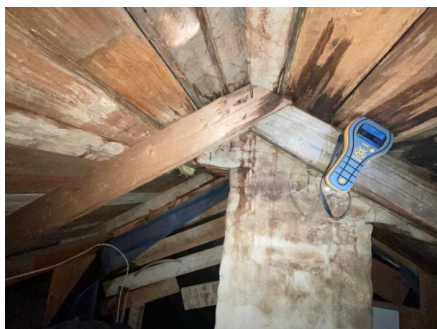
Takkonstruksjon/Loft

- Det er påvist fukt/råteskader i takkonstruksjonen.

Ved fuktmåling registrerte jeg forhøyede verdier i treverket rundt pipe.

Fuktutsatt/råteskadete konstruksjoner må tørkes/skiftes ut.

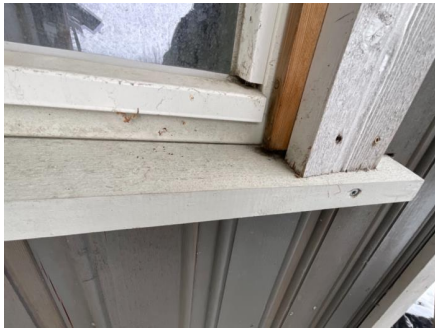
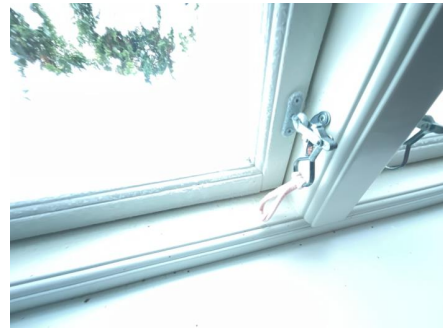
Vinduer

Det er frost på innsiden og utsiden av vinduer. Deler av vinduer var derfor ikke mulig å funksjonsteste.

Vedlikehold må påregnes og det kan ikke utelukkes at enkelte vinduer/overflater har tatt skade av is/fuktdannelser.

Videre undersøkelser må gjennomføres da is er fjernet fra overflater.

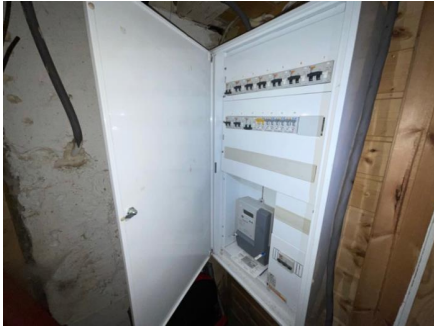
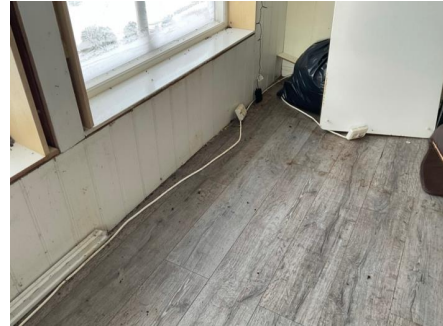
7. Er det tegn til at det har vært termiske skader (tegn på varmgang) på kabler, brytere, downlights, stikkontakter og elektrisk utstyr? Sjekk samtidig tilstanden på elektrisk tilkobling av varmtvannsbereder, jamfør eget punkt under varmtvannstank
Nei
8. Er der synlig defekter på kabler eller er disse ikke tilstrekkelig festet?
Ja

Kostnadsestimat gitt for å feste stikkontakter og ledninger forsvarlig samt gjennomføring av el takst. Det må påregnes ytterligere kostnader på det elektriske anlegget avhengig av konklusjon etter el takst.
