# Sellevollveien 176, 8485 Dverberg

Salgsoppgave av: 28.11.2024

# Tilstandsrapport

## ENEBOLIG M/ GARASJE

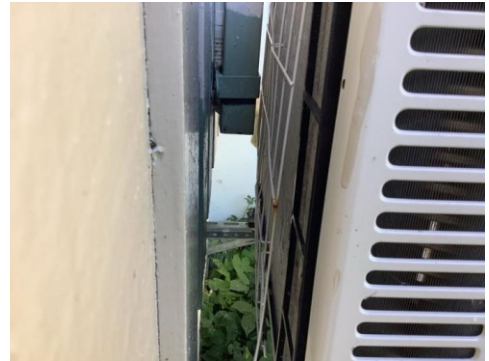
Eksempel på ikke tilfredsstillende bortledning av vann fra taknedløp

- Overvåk tilstanden jevnlig. For å få tilstandsgrad 0 eller 1 må beslag/renner/nedløp skiftes ut, men tidspunktet for når dette er nødvendig er vanskelig å si noe om.
- Det bør lages system for bortledning av vann fra taknedløp ved grunnmur.

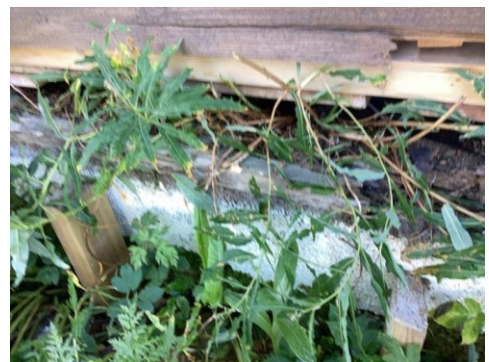
Mangelfull innfesting forankring, kun i tredekke.  
Manglende kledning stedvis.  
Omfattende råteskader på vegg/gulvkonstruksjonen.

Eksempel på råteskade

Forankring forbedres.  
Råteskadet materiell skiftes.  
Nærmere kontroll, med avklaring av evt. øvrige tiltak.

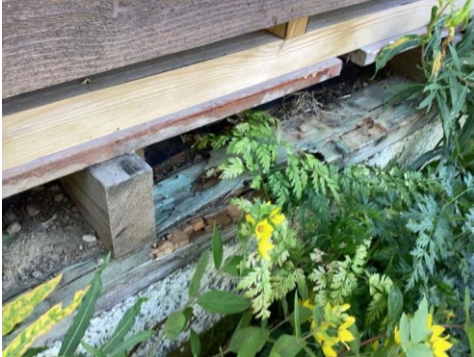
Foranrking til tredekke

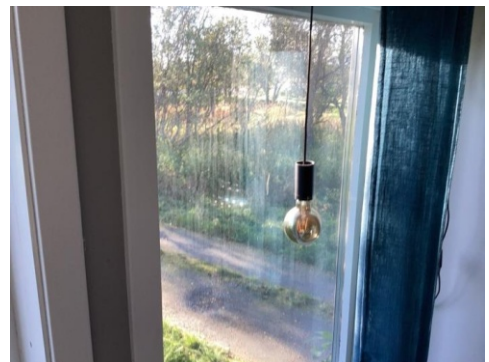
- Det er påvist avvik rundt innsettsdetaljer.
- Det er påvist noen glassruter som er punktert eller sprukne.
- Karmene i vinduer er slitte og det er sprekker i trevirket.

Eksempel på punktert glass

- Vinduer med punkterte/sprukne glass må påregnes skiftes ut, enten hele vinduet eller kun selve glassene.
- Det bør gjøres tiltak for å lukke avviket.
- Det må påregnes noe vedlikehold og at enkelte vinduer må skiftes ut.

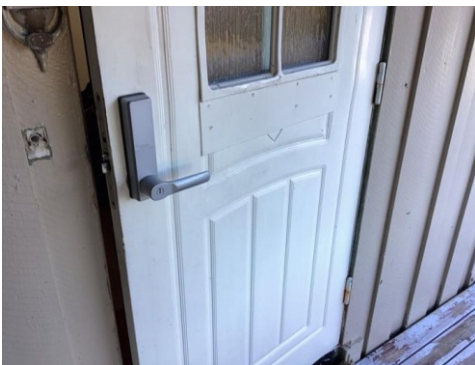
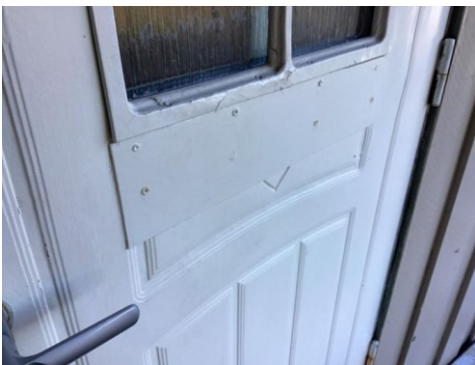
- Karmene i dører er værslitte utvendig og det er sprekker i trevirket.
- Hovedinngangsdør er skadet. Må påregnes skiftet

Skadet hovedinngangsdør

- Det må foretas lokal utbedring.
- Det må påregnes noe vedlikehold og at enkelte dører må skiftes ut.

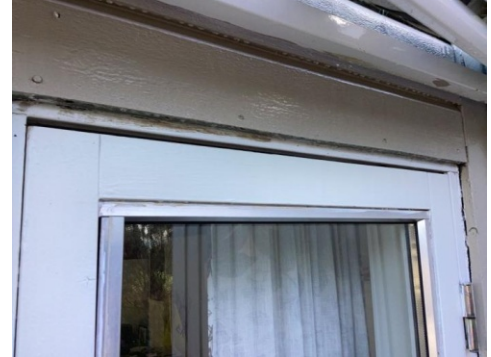
Eksempel på manglende beslag

Beslag monteres der det er mangler. Vinduer skal være utført med beslag over- og under vinduene. (I alle fall må værutsatte vinduer utbedres med beslag både over- og under vindu. ) Det anbefales etablert åpning/ spalte (5 mm) mellom beslag og omrammingsbord.

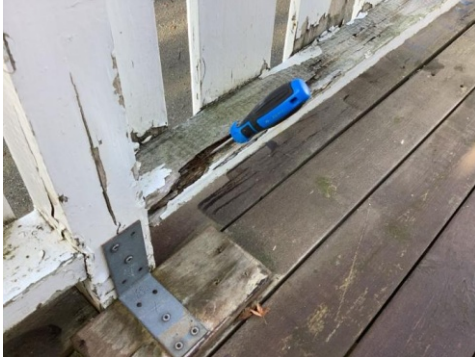
- Åpninger i rekkverk er ikke i henhold til krav i dagens forskrifter.
- Det er påvist fukt/råteskader i konstruksjonen.
- Rekkverket er for lavt i forhold til dagens krav til rekkverkshøyder.
- Det er værslitt/oppsprukket trevirke/trepaneler.
- Konstruksjonene har skjevheter.

Eksempel på råteskade

- Åpninger i rekkverk må endres for å tilfredsstillere krav på byggemeldingstidspunktet.
- Råteskadede konstruksjoner må skiftes ut.
- Rekkverkshøyde må endres for å tilfredsstillere krav på byggemeldingstidspunktet.
- Gjennomføre ytterligere undersøkelser og foreta utbedring av skade.
- Konstruksjonene må sikres mot råte, sopp og skadedyr.

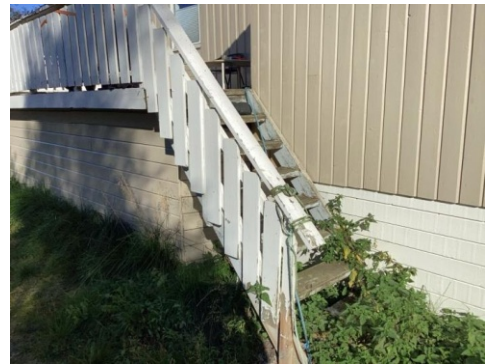
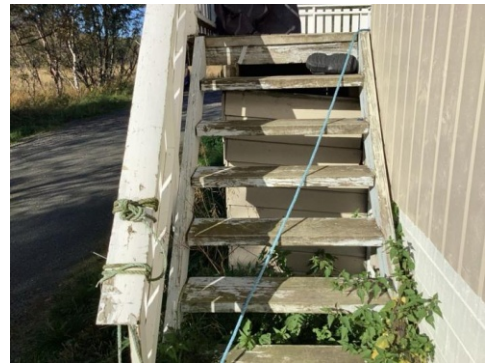
- Det er påvist fukt/råteskader i konstruksjonen.

Trapp er totalskadet

- Råteskadet trekledning må skiftes ut.

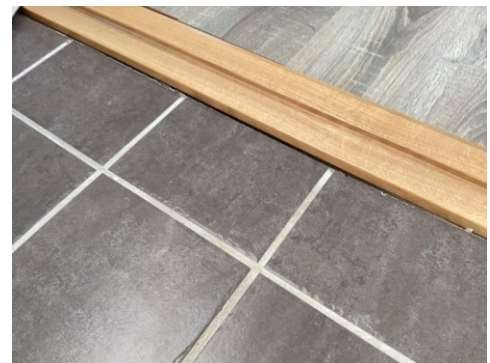
- Det er mulighet for at det kan forekomme vannlekkasje på våtrommet hvor vann ikke vil gå til sluk.
- Det er påvist at flisfuger har riss/sprekker.
- Det er påvist at høydeforskjell fra topp slukrist til gulv/synlig topp membran ved dørterskel er mindre enn 25 mm.
- Det er påvist avvik i fallforhold til sluk i forhold til krav i forskrift på byggetidspunktet.

Ikke tilfredsstillende utførelse

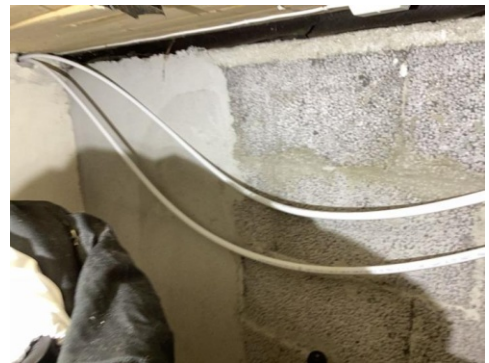
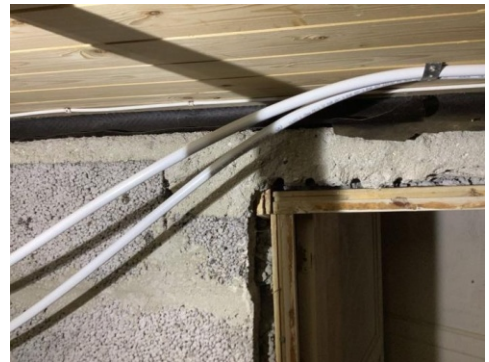
Eksempler på ikke fagmessig utførelse.

- Tidspunkt for utskiftning av vannledninger nærmer seg.
- Anlegget må sjekkes av fagperson, som må utføre eventuelle tiltak på anlegget.
- I forbindelse med oppgradering av våtrom vil det være naturlig med utskiftning av rør.

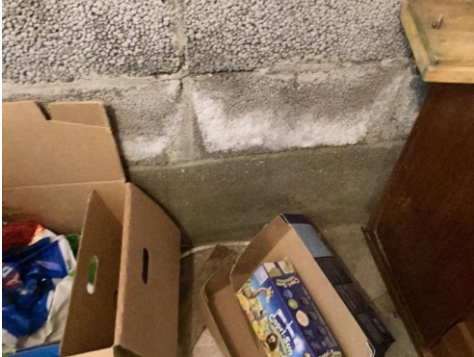
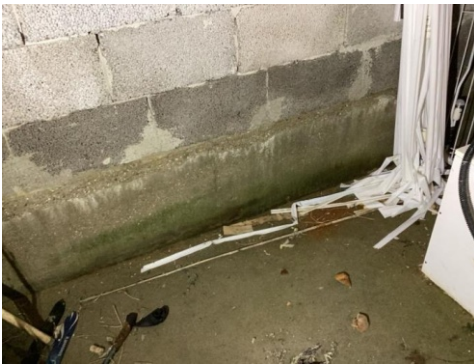
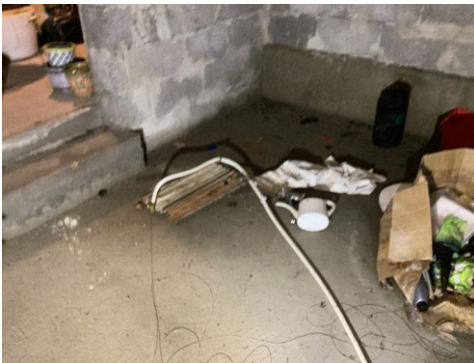
Eksempler på fuktgjennomtrengning

- Det må foretas nærmere undersøkelser, det kan ikke utelukkes behov for tiltak.
- Overvåk tilstanden jevnlig. For å få tilstandsgrad 0 eller 1 må dreneringen skiftes ut, men tidspunktet for når dette er nødvendig er vanskelig å si noe om. Bruken av underetg/kjeller vil og være avgjørende.
- Tiltak for redrenering rundt boligen kan ikke utelukkes.
