Tilstandsrapport

Enebolig

Gamlevegen 54, 6729 KALVÅG

Befaringsdato: 19.03.2024

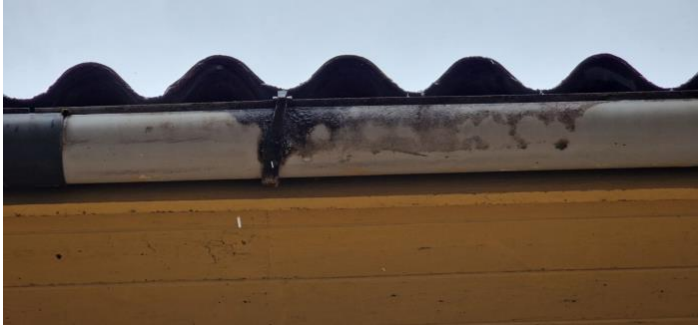
- Det mangler tilfredsstillende adkomst til pipe for feier.
- Mer enn halvparten av forventet brukstid er passert på renner/nedløp/beslag.
- Takrenner/nedløp har store lekkasjer.

Det mangler snøfangere på hele eller deler av taket. Påvist lekkasjepunkt er i nord ved inngangspartiet.

Observert lekkasje punkt i takrenne.

Nye renner og nedløp bør monteres, da gjerne i kombinasjon med nytt tak på ett tidspunkt. Lekkasje punkt må utbedres. Snøfangere bør monteres for å unngå ev. snøfall på områder som mennesker og dyr ferdes.

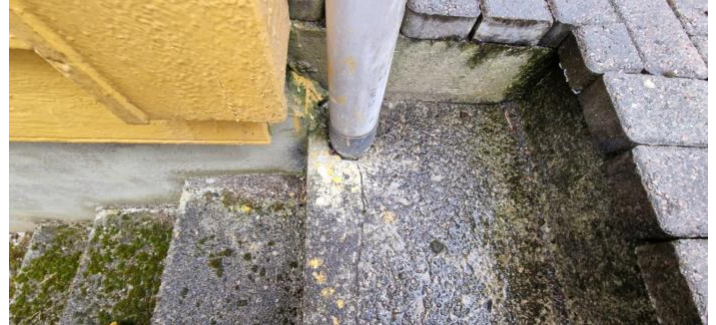
Nedløp leder til grunn/terreng, men ikke videre vekk via overløp o.l. iht. omviser. Nedløpet er i nærhet til trebjelke med påvist høy/metta fuktighet i kjelleren.

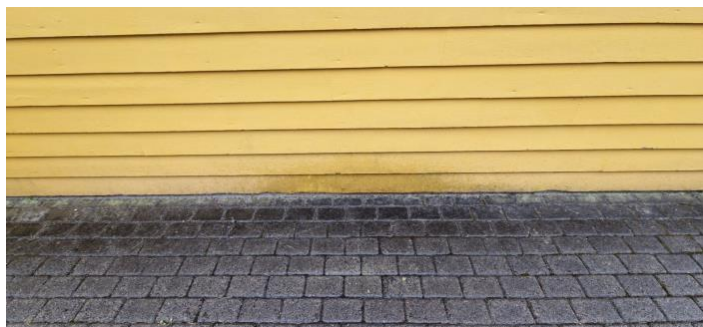
- Det er ingen eller liten lufting i nedre kant av kledning mot grunnmur.
- Det er påvist spredte råteskader i bordkledningen.
- Det er stedvise sprekke dannelser i forblending/utvendig puss.
- Det er værslitt/oppsprukket trevirke/trepaneler.

Området med råtedannelse ligger under takrenne som lekker ved skjøt.

- Lokal utbedring må utføres.
- Utvendige sprekke dannelser må tettes.
- Råteskadet trekledning må skiftes ut.

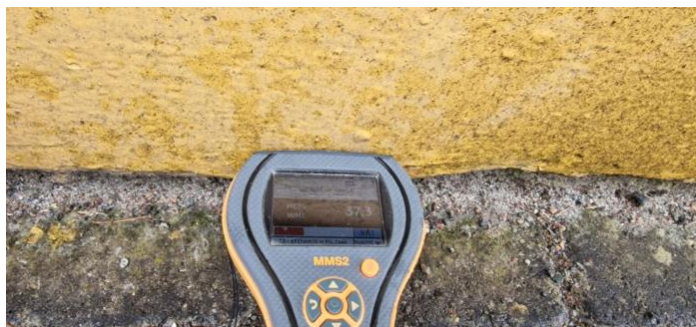
37% - Ikke ok. Nedre kledingsbord ved inngangspartiet er svekket og har tegn på råtedannelse og fuktighet inni treverket. Påregnet tiltak og utskifting.

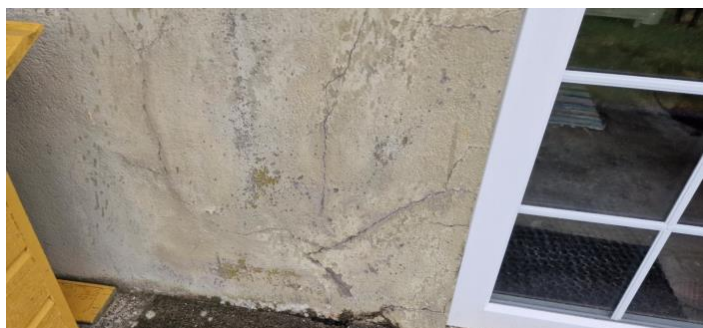
Små riss og sprekker i utvendig puss.

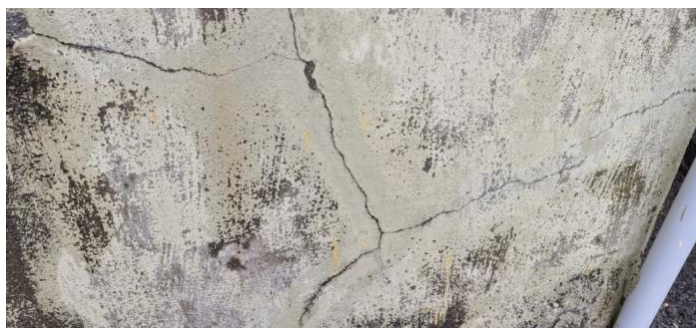
Små riss og sprekker i utvendig puss.

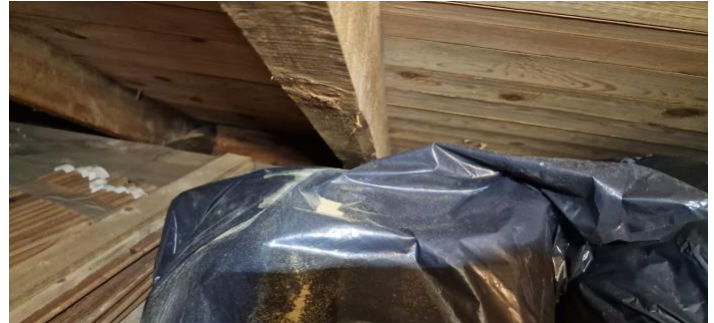
- Det er registrert skader i undertak.
- Det er registrert symptom på aktivitet fra skadedyr

Uisoleret mellom taksperr, synlig mottpulver over lagrede gjenstander.

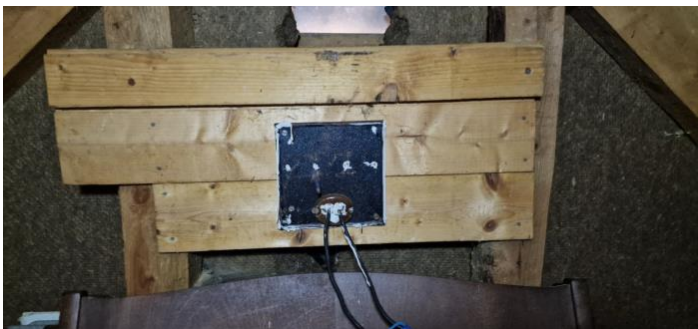
Tidligere strøminntak, antatt fra koblet.

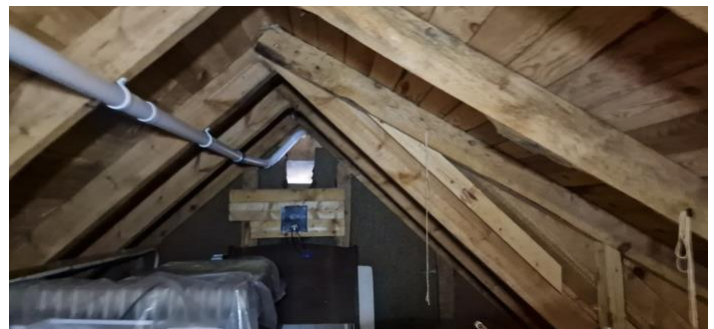
Åpning for lufting på gavlvegg.

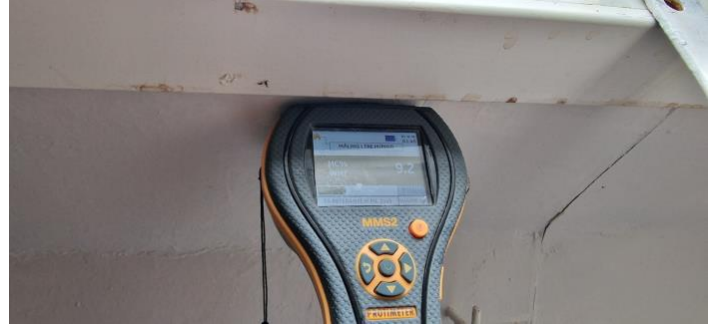
9.2% - ok på befaringsstidspunktet. Men det er påvist rennemerker ved vinduet.

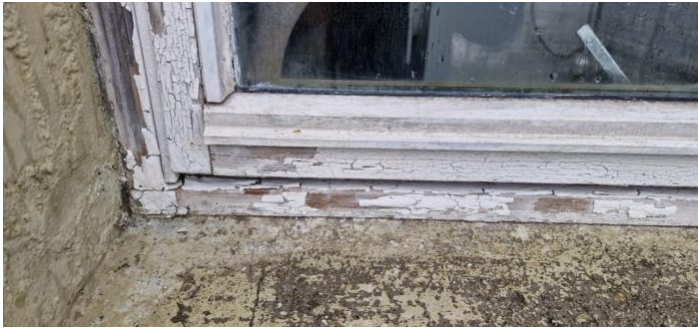
Maling flasser på eldre værslitte vindu i kjelleren.

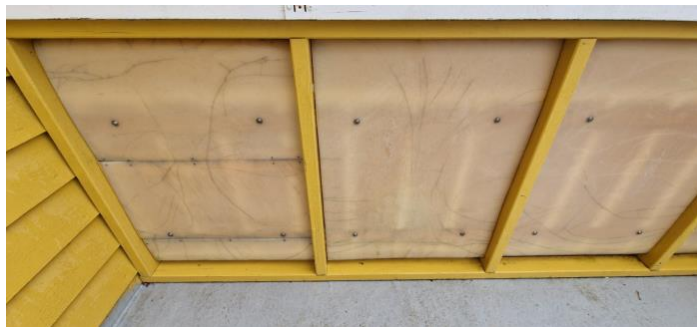
Riss/sprekker i vind-skjermende plastplater.

Kostnadsestimat for ev. rekkverks-øking og utskifting av sprekte plastplater mellom rekkverk.

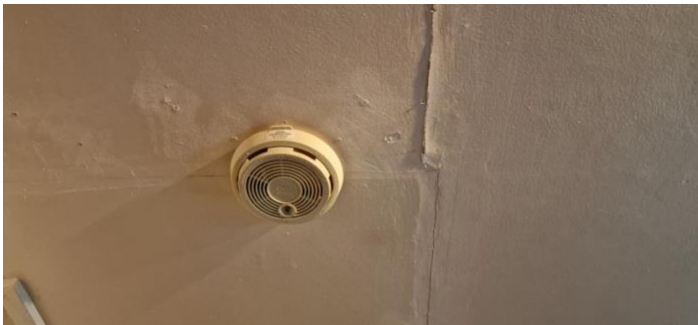
Eksempel på himlingsflate som er moden for overflatebehandling.

- Overflater må utbedres eller skiftes.
- Gjennomføre ytterligere undersøkelser og foreta utbedring av skade.
- Overflater må rengjøres, for å fjerne svartesopp.

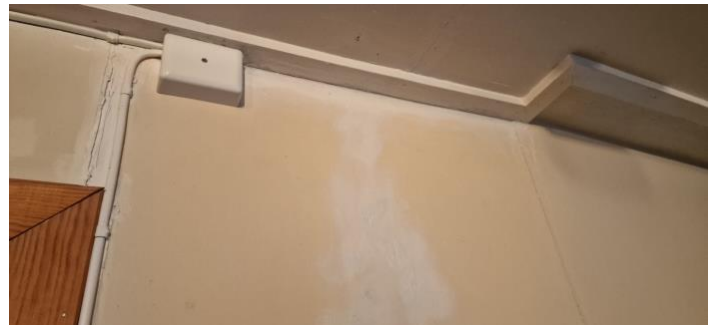
Eksempel på veggflate som er moden for overflatebehandling.

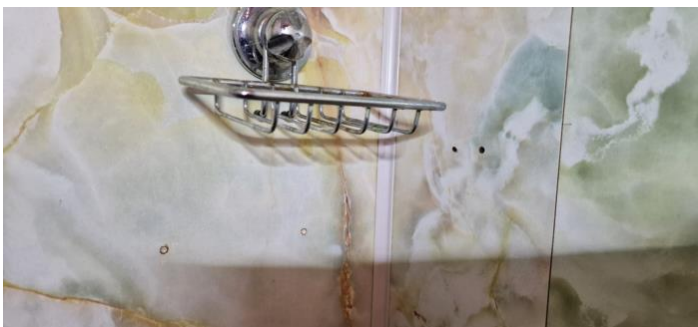
Hull i våtromsplater ved badet i 1.etg. Foto tatt i dusjsjonen. Dette er i utgangspunktet uønsket mtp. at vann kan trenge gjennom skruerhull/festehull. Hull bør fuges igjen for å hindre vanninntrenging.

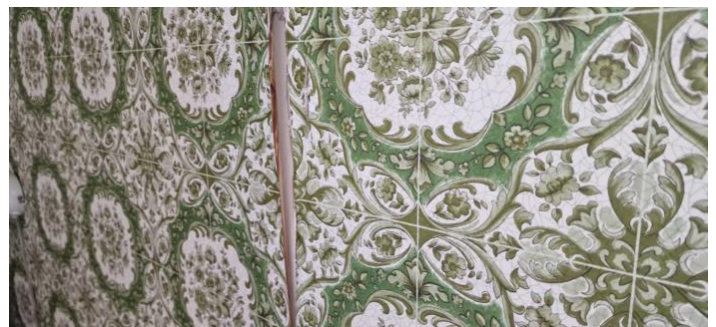
Eksempel på løs skjøt i tapet.

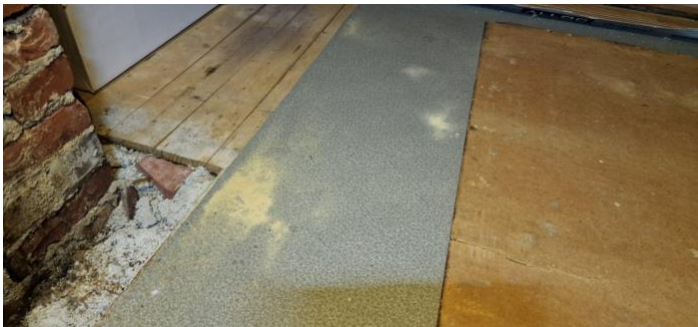
Mottpulver flere steder på kaldloftet.

Nærmere undersøkelser ved trebjelke i kjelleren som er fuktig må gjennomføres tiltak kan ikke utelukkes. Nærmere undersøkelser vedr. mott må påregnes, tiltak kan ikke utelukkes.

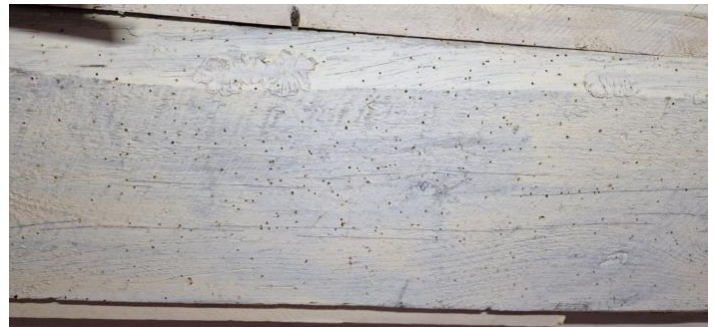
Motthull i trebjelke mellom kjeller og 1.etg.

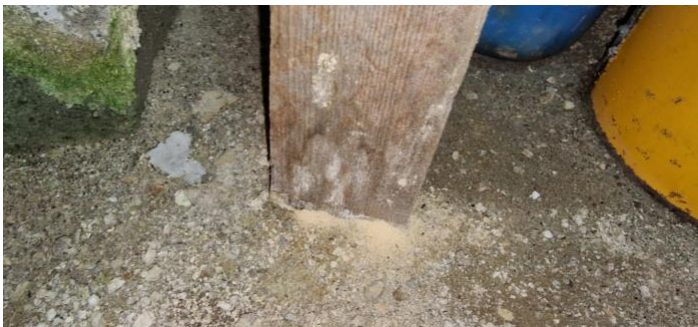
Mottpulver enkelte steder ved kjelleren.

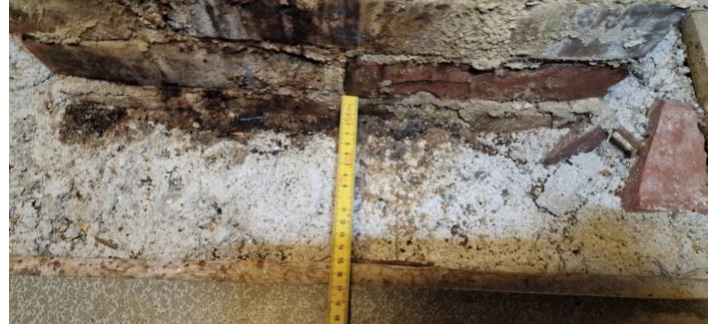
Ca. 16-17 cm med ikke brennbart materiale også tregulv med belegg. Ildfast plate bør monteres på kaldloftet.

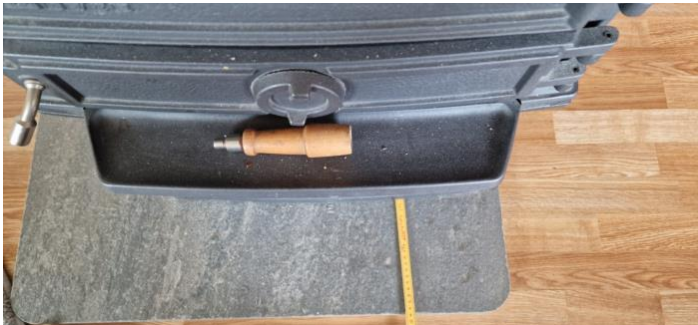
Ca. 19 cm med ildfast plate under ovn, denne bør lenger ut på gulvet.

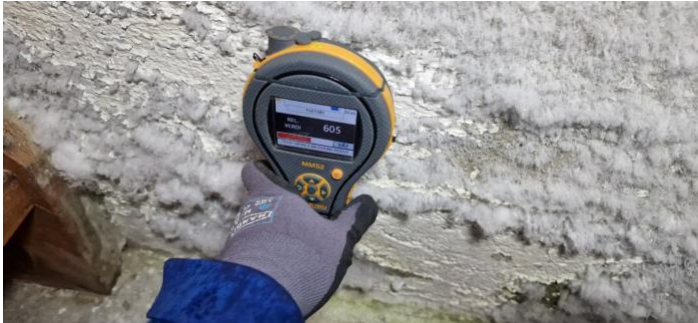
- Det er påvist indikasjoner på noe fuktgjennomtrenging i kjellergulv.
- Det er påvist indikasjoner på noe fuktgjennomtrenging inn i kjellermur.
- Det er registrert typisk "kjellerlukt"
- Kjeller har ingen ventilering/luftgjennomstrømning.

Generelt mye saltutslag på yttervegg under terreng, høy fuktindikasjon.

- Det påviste fuktnivå gir grunn til å overvåke konstruksjonen jevnlig for å se utvikling over tid, og eventuelt foreta tiltak for å unngå fuktskader.
- Alt av organiske materialer må fjernes.

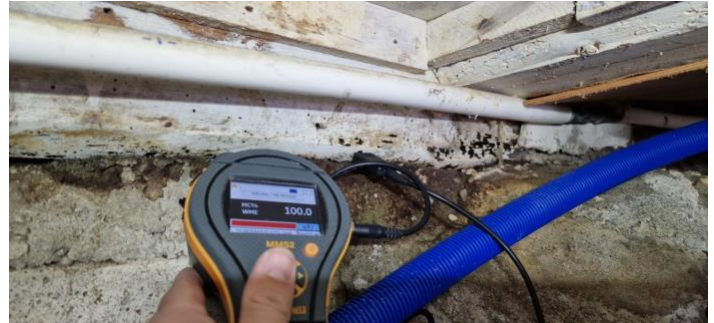
Trebjelke ved yttervegg under terreng har stedvis høy fuktighet, ref. foto.

Trebjelke er metta av vann (100%), dersom bjelken blir stående under slike forhold vil den råtne på sikt. Sett fra kjeller i nærhet til bereder og avløpsrør under bad i 1.etg. Det er antatt at fukten er relatert til drenering, basert på at våtrommet over ikke har vært i bruk de siste 3-4 mnd. iht. omvisere.

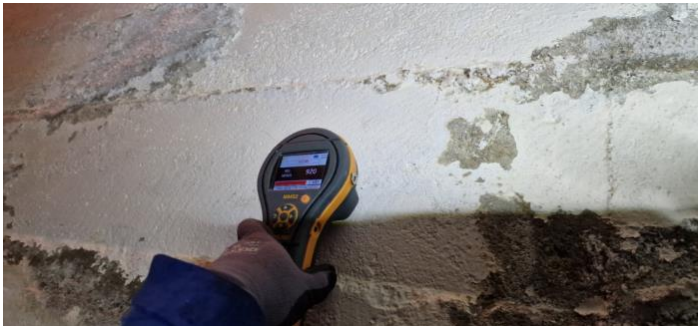
Generelt mye saltutslag på yttervegg under terreng, høy fuktindikasjon.

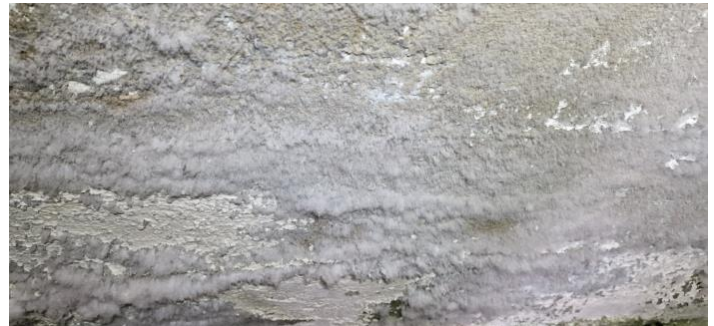
Mye saltutslag i kjelleren.

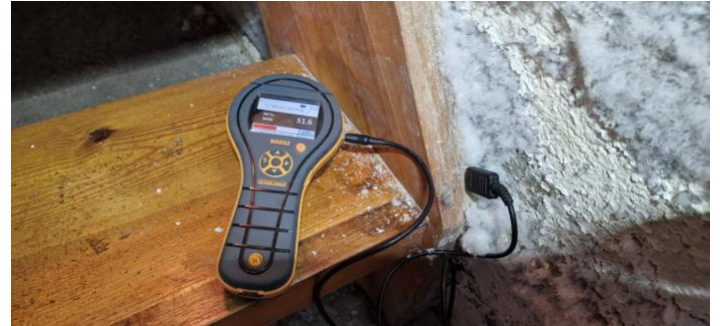
Tretrapp i kjeller ligger inntil fuktutsatt betonggulv og yttervegg. Ved måling av fuktighet i tretrapp ble det påvist for høye verdier.

51 % - metta treverk . Ikke ok.

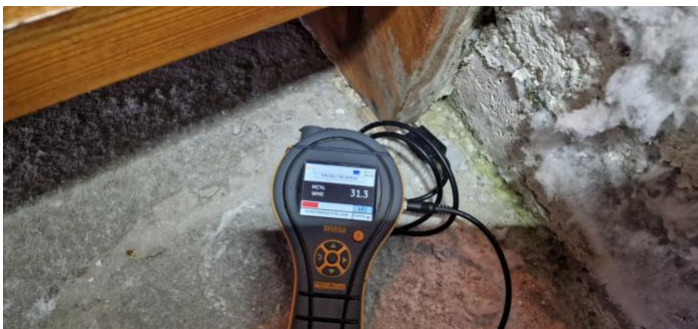
31 % - metta treverk . Ikke ok.

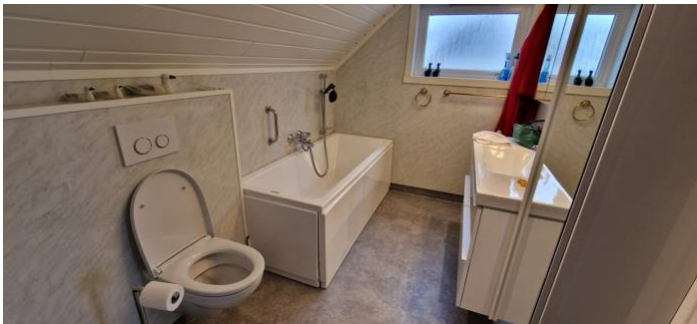
Vinduet i våtsonen til badekar/dusj-området. Men det er montert PVC vindu og det ser ut til å være lagt inn våt-bestandige materiale ved vinduskarm. Forholdet er dermed ikke avvik-satt basert på at tiltaket er forventet å være gjort for å sikre at vinduet ikke tar skade av vannpåkjenningen fra bruken av våtrommet.

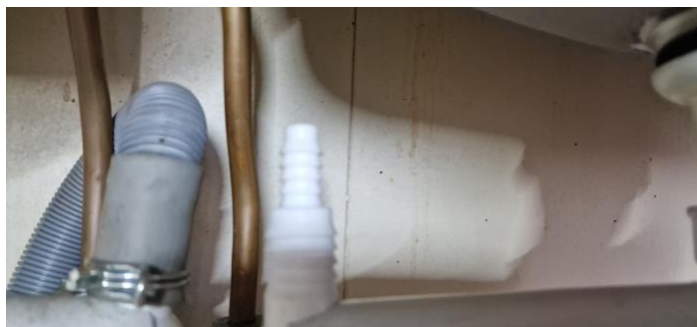
Kobling er ikke tett pr.dd., det åpningen bør tettes.

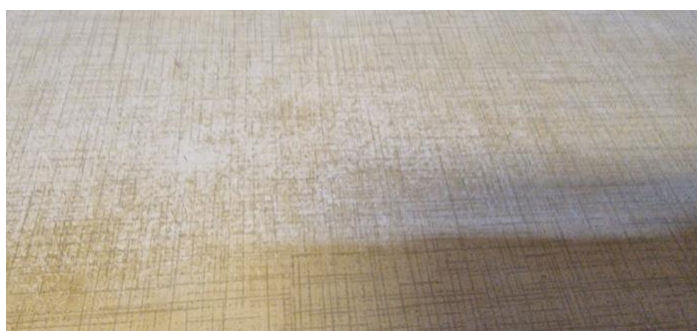
Litt merker/fargeforskjeller på eldre benkeplate.

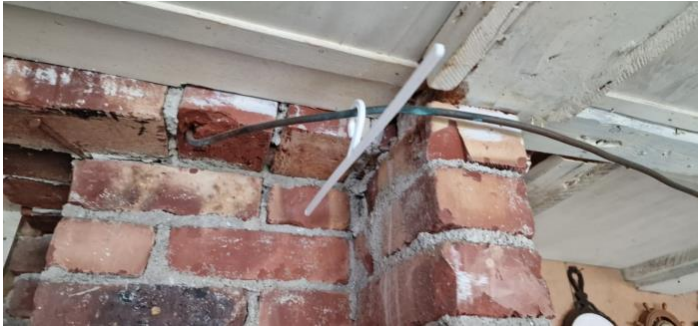
Eldre kobberør, antatt ifbm. olje-/diesel-tank, som er fjernet pr.dd.

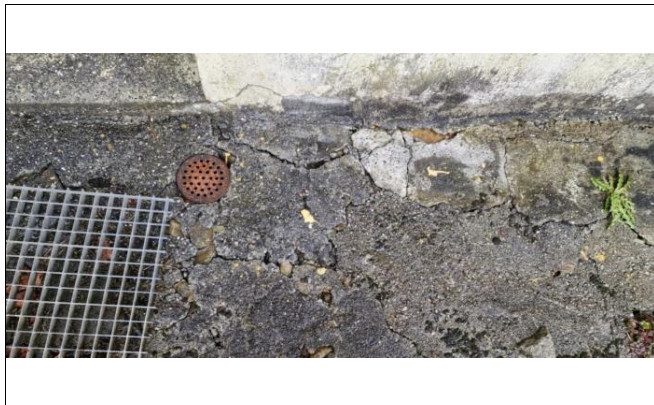
En del sprekker og skader på utvendig betongdekke/betongsti ved kjeller inngang.
