# Tilstandsrapport

Tomannsbolig

Bjørnstjerne Bjørnsons veg 4, 6412 MOLDE

Befaringsdato: 21.10.2024

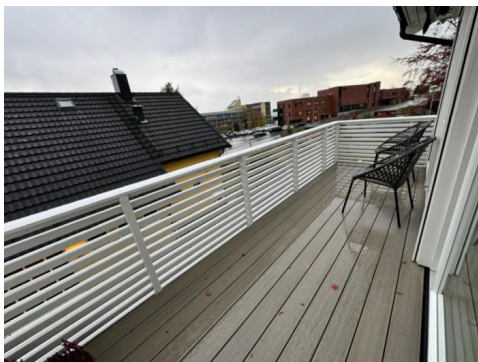
Utkraget veranda av bjelker, undergolv, papptekking med ensidig fall til takrenne og kompositt dekke og tilhørende rekkverk/levegg montert på bærende konstruksjon underliggende yttervegg på støpte stripe fundament.

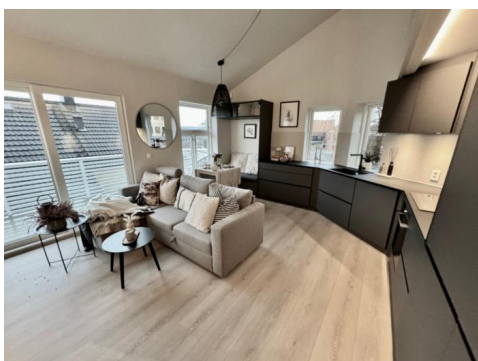
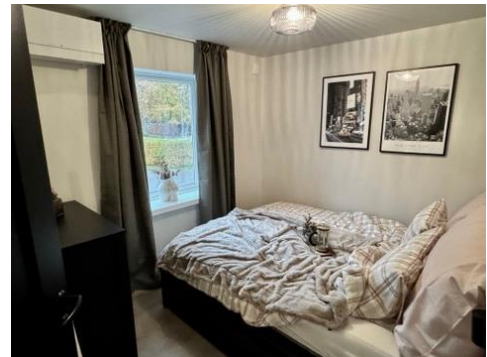
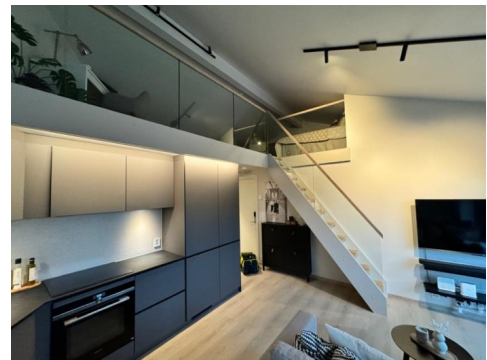
Leiligheten har laminat og flis på golv, malte plater og flis på vegger og malte tak/takplater.

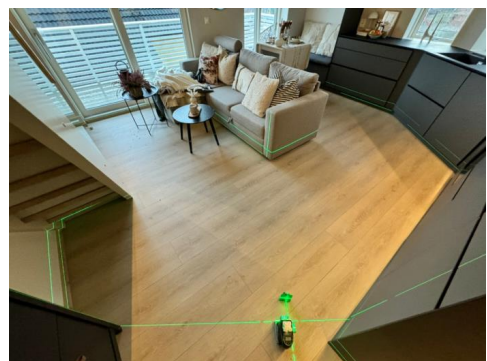
## TG 1 Etasjeskille/gulv mot grunn

Etasjeskille av trebjelkelag med undergolv og underliggende kledning. En vurderer at bjelkelag konstruksjon, kvalitet og dimensjonering er utført i.h.h.t gjeldende byggeforskrift ved oppføringstidspunktet. Målte avvik er fra 3-5 mm og vurdert til å være innenfor bygningens toleransekrav.

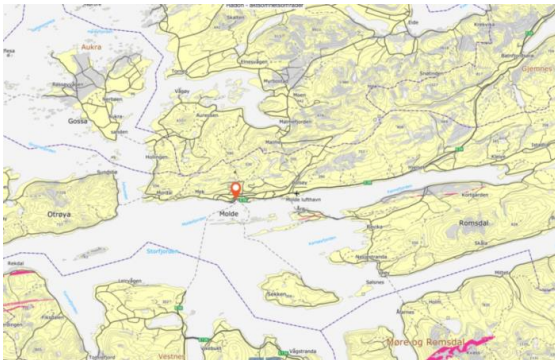
## TG 2 Radon

Det er ikke foretatt radonmålinger og bygget er heller ikke utført med radonsperre.

- Det bør gjennomføres radonmålinger.

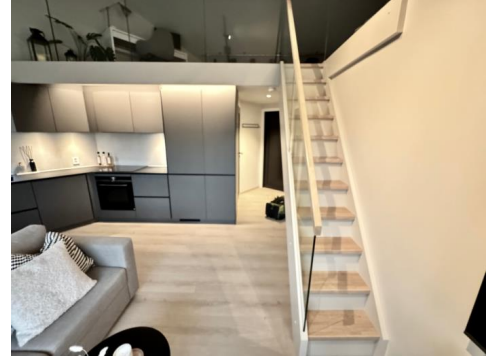
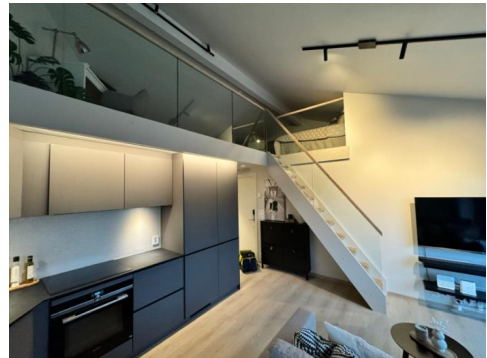
## TG 1 Innvendige trapper

Boligen har innvendig trapp til hems/mesaning etasje med malte vanger, lakkert trinn i eik og tilhørende rekkverk i glass, samt håndrekke. Trappen er smalere enn ordinær trapp, men vurdert til å oppfylle gjeldende forskriftskrav siden trappen ikke fører til rom for varig opphold.

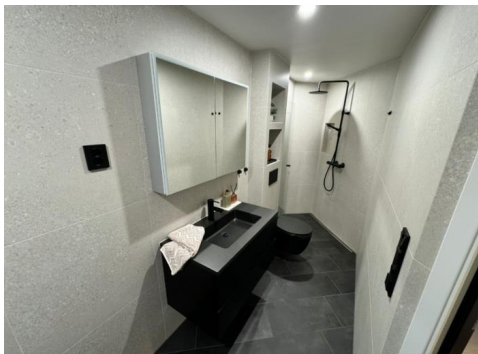
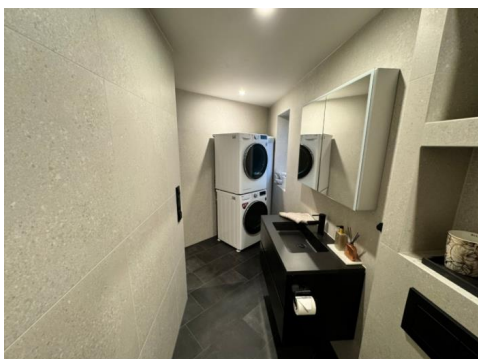
Våtrom er utført etter teknisk forskrift av 2017 og eier har dokumentasjon på utførelse av tette sjikt som blir fremlagt ved salg.

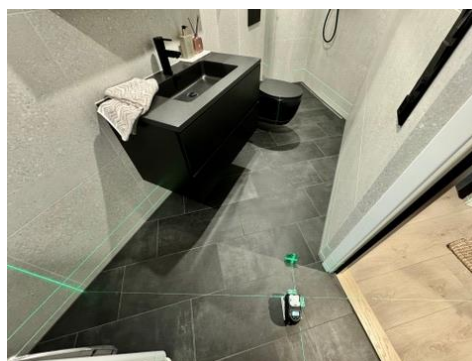
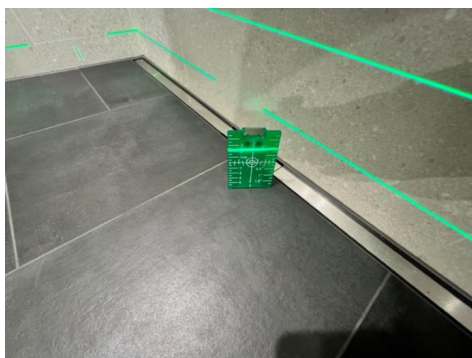
Flis på gulv med sluk og elektriske varmekabler montert. Varmekabler er også skifte i 2022.

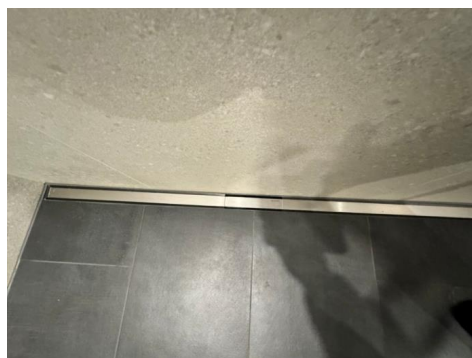
#### TG 1 Sluk, membran og tettesjikt

Bad/vaskerom har plastsluk med slukrenne og tette sjikt av smøremembran med dokumentert utførelse.

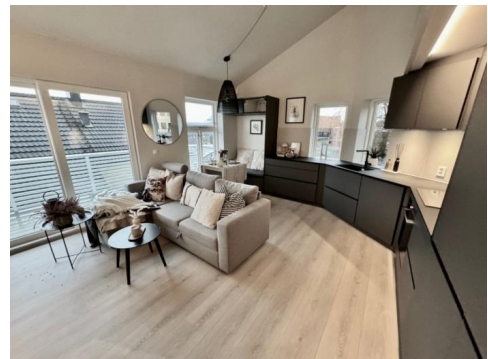
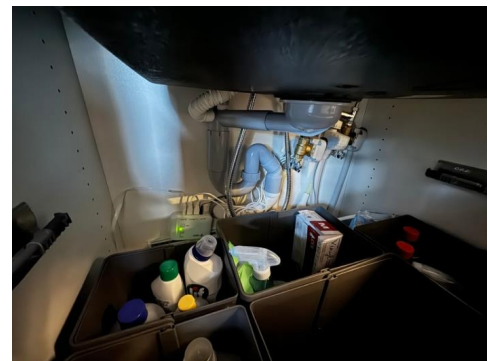
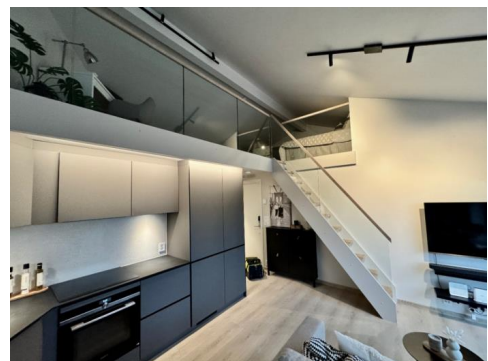
Kjøkken har laminat på gulv, malte plater på vegger med flis mellom benkeskap/overskap og malte tak/takplater. Kjøkken innredning med heltre profilerte fronter, takhøye overskap, integrert sitteplass med overskap, laminat/kompositt benkeplater og benkebeslag med 1 kum og tilhørende armatur. Integrert oppvaskmaskin, kjøl/fryseskap, plate topp og komfyr. Fuktensor og komfyrvakt montert.

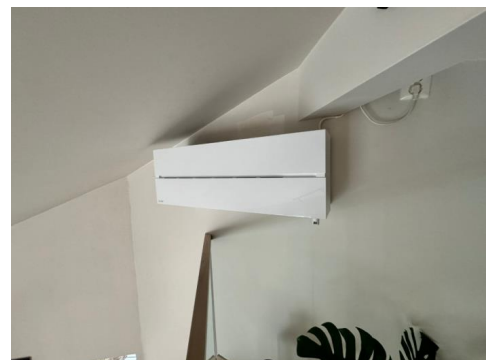
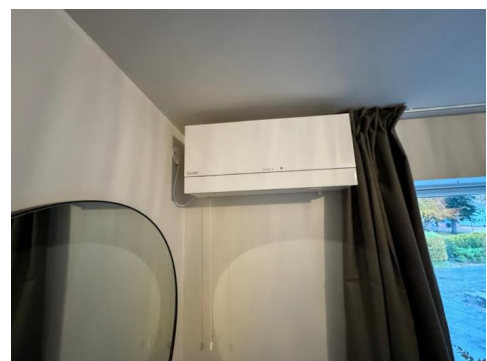
### TG 1 Varmesentral

Varmepumpe montert i kjøkken/stue og miniventilasjon med varmegjennvinning montert i soverom.

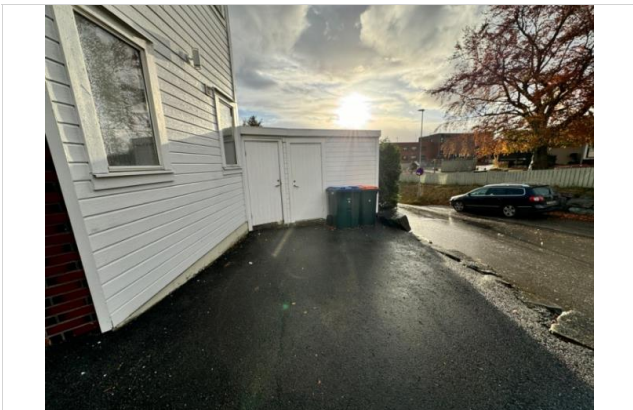
Frittliggende uthus/bod med pulttak oppført på bærende bygningsdel av støpt ringmur/plate for hovedkonstruksjon av tradisjonell bindingsverk konstruksjon med spikerslag/lekter for utvendig liggende kledning med behandlet overflater. Plassbygget sperre konstruksjon med undertak for taktekkning av asfalpapp med tilhørende takrenne. Ytterdør med malte overflater montert. Innvendig uthus med støpt gulv på grunn, åpen konstruksjon på vegger og åpen konstruksjon i tak.
