Tilstandsrapport

Boligbygg med flere boenheter

Festningsgata 22, 4614 KRISTIANSAND S

Befaringsdato: 07.10.2024

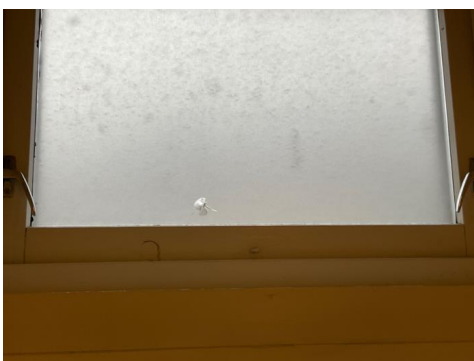
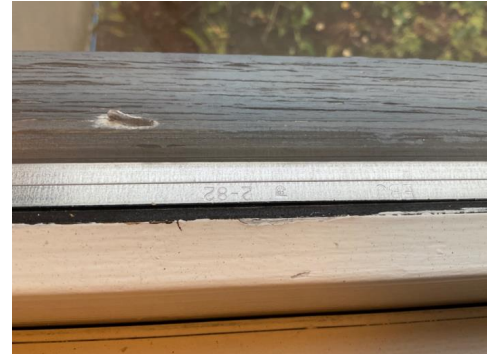
TG 2 Vinduer

I kjeller og i 1. etg. mot baksiden er vinduer fra byggetiden. Vinduer mot gate er fra 2014. Knekk/hull i et glass i vindu i kjeller. Man må være obs på alder på vinduer som er fra byggetiden. Undertegnede vil anbefale at disse skiftes.

- Det er påvist noen glassruter som er punktert eller sprukne.

- Vinduer med punkterte/sprukne glass må påregnes skiftes ut, enten hele vinduet eller kun selve glassene.

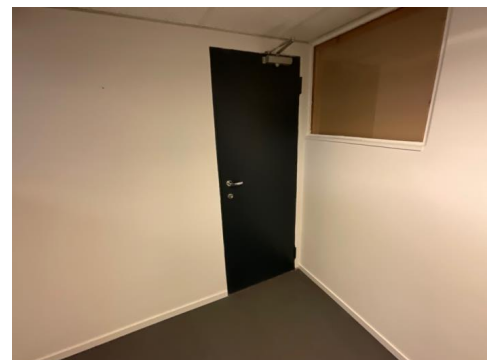
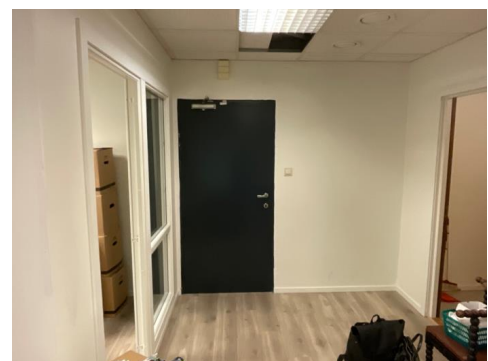
TG 1 Dører

Ståldør inn fra felles gang i 1. etg. og ut til felles gang i kjeller. Her er lås hard å bruke.

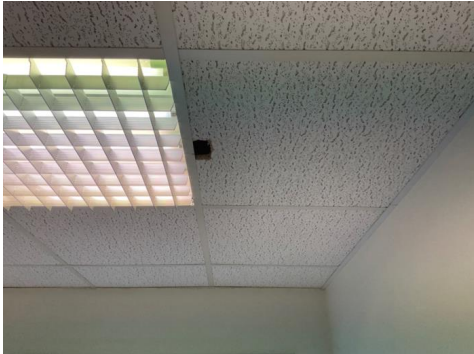
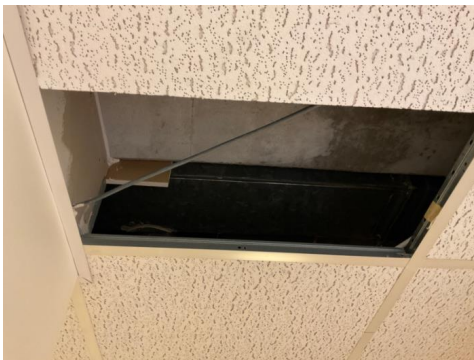
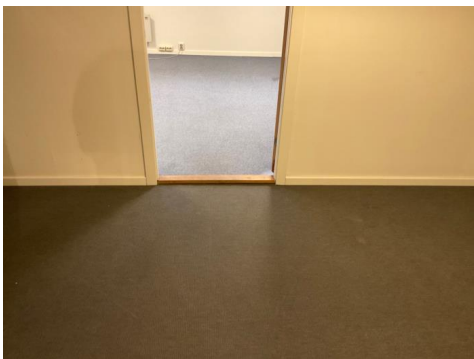
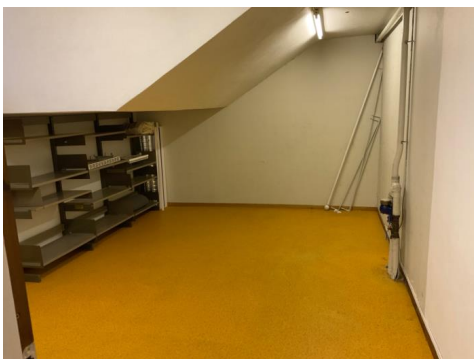
TG 1 Overflater

Noe ødelagte system himlingsplater og noe slitasje på øvrige overflater.

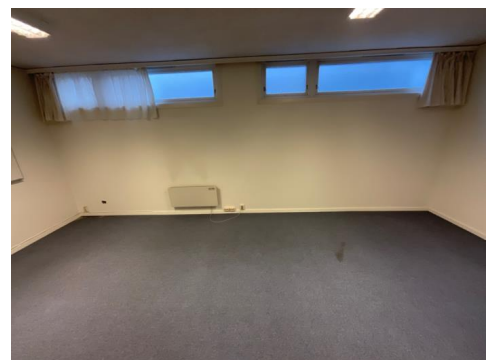
! TG 2 Rom Under Terreng

Noe målbar fukt i vegger og i gulv ut mot yttervegger.

Ved påføring av vegger dersom rom skal innredes, må man foreta oppbygningen av en eventuell vegg slik at man ivaretar utluftingen av eventuell fukt.

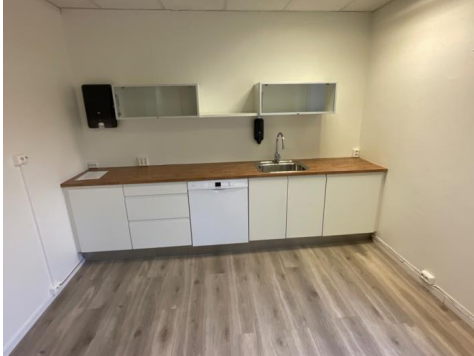
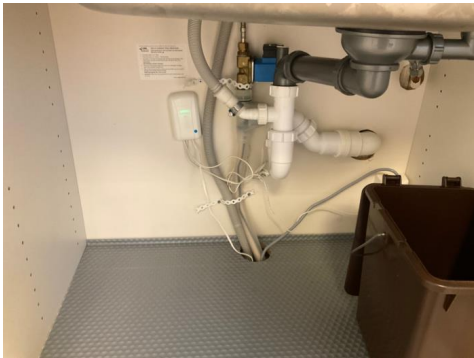
! TG 3 Avtrekk

Ikke opplegg for avtrekk i området der komfyr har stått.

- Det er ikke påvist noen form for ventilering av kjøkkenrommet (lukket rom).

- Det bør om mulig etableres mekanisk avtrekk ut.

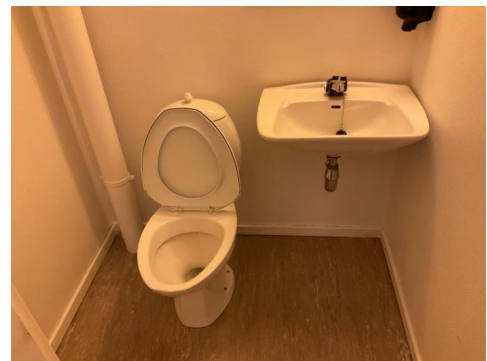
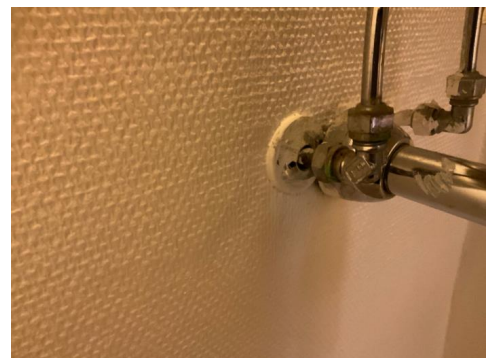
! TG 2 Vannledninger

Kobber vannrør fra byggetiden. Ingen synlige lekkasjer.

- Mer enn halvparten av forventet brukstid er passert på innvendige vannledninger.

- Det er ikke behov for utbedringstiltak siden anlegget fungerer i dag, men ut ifra alder kan skader plutselig oppstå på eldre anlegg.
- I forbindelse med oppgradering av våtrom vil det være naturlig med utskifting av rør.

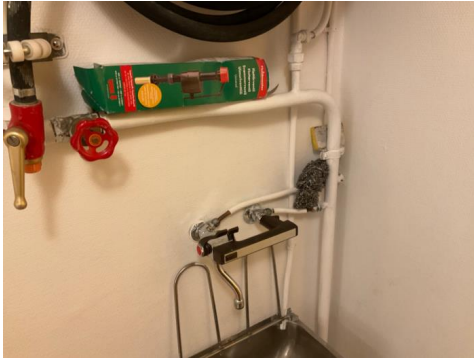
TG 2 Avløpsrør

Ingen synlige lekkasjer.

- Mer enn halvparten av forventet brukstid er passert på innvendige avløpsledninger.

- Det er ikke behov for utbedringstiltak siden anlegget fungerer i dag, men ut ifra alder kan skader plutselig oppstå på eldre anlegg.
- I forbindelse med oppgradering av våtrom vil det være naturlig med utskiftning av rør.

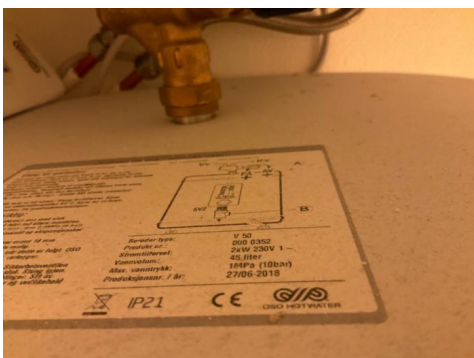
TG 1 Varmtvannstank

VVB på ca. 48 liter fra 2018.

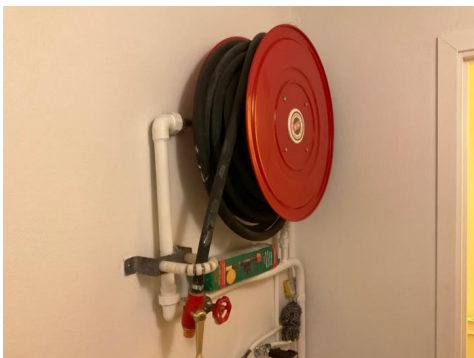
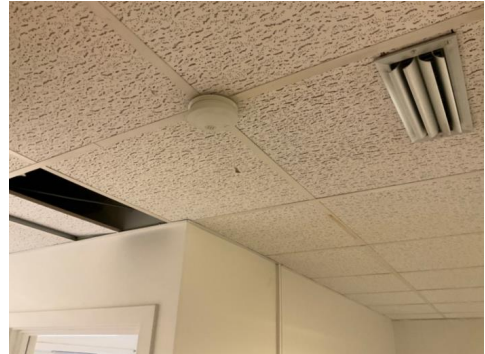
! TG 3 Branntekniske forhold

1. Er det mangler for brannslukningsutstyr i boligen iht. forskriftskrav på søknadstidspunktet, men minst Byggeforskrift 1985?
Nei
2. Er det skader på brannslukkingsutstyr eller er apparatet eldre enn 10 år?
Ja
3. Er det mangler på røykvarsler i boligen iht. forskriftskrav på søknadstidspunktet, men minst Byggeforskrift 1985?
Ja
4. Er det skader på røykvarslere?
Nei
