# Tilstandsrapport

Enebolig

Patterødveien 32, 1599 MOSS

Befaringsdato: 01.11.2024

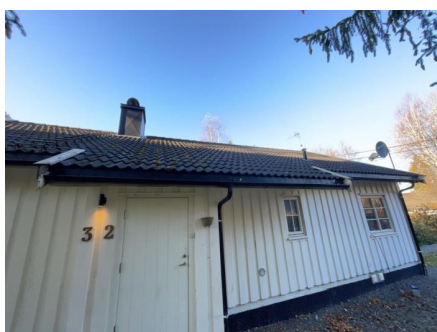
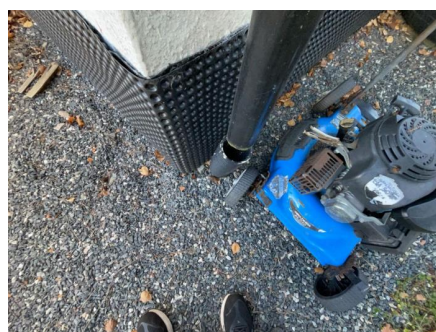
## TG 2 Veggkonstruksjon

Veggene har trekonstruksjon av ukjent utførelse. Fasade/kledning har stående bordkledning.

- Det er ingen eller liten lufting i nedre kant av kledning mot grunnmur.
- Det er påvist spredte råteskader i bordkledningen.
- Det er værslitt/oppsprukket trevirke/trepaneler.

- Råteskadet trekledning må skiftes ut.

Utbedring/ending av konstruksjon under karnapp og vegg inn under terrasse.

Fasader må behandles/vedlikeholdes, manglende vedlikehold gir fare for utvikling av skader.

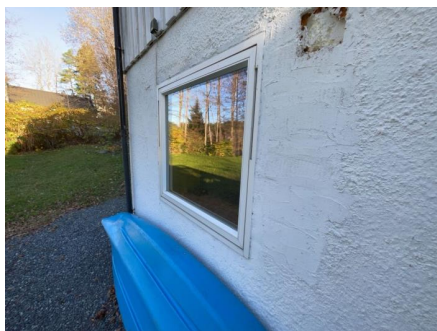
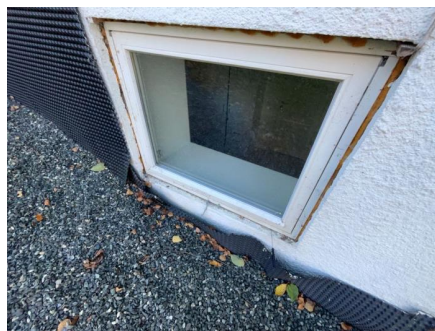
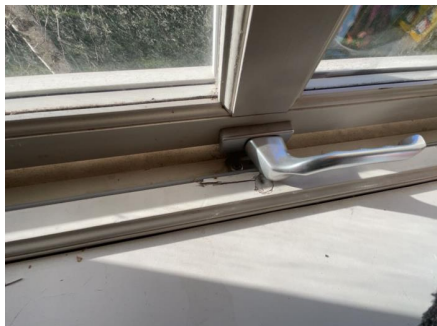
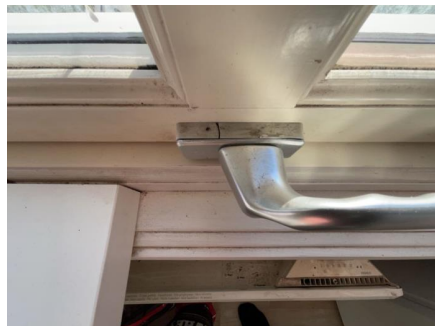
Vindu på kjøkken 1. etasje har sprekk i håndtak og et vindu på soverom 1. etasje har skader i karm. Lokale utbedringer bør utføres.

Vinduer i karnapp har slitasje og behov for vedlikehold.

Skader karm sov 1 etg.

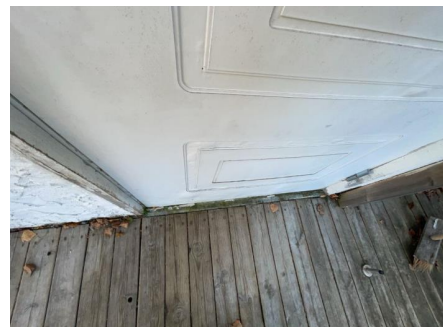
## ⚠ TG 2 Dører - 1. etg.

- Det er påvist avvik rundt innsetningsdetaljer.

Montere beslag, utbedre håndtak.

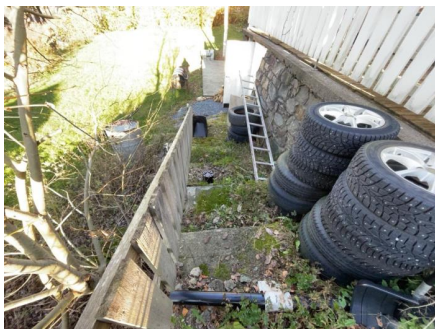
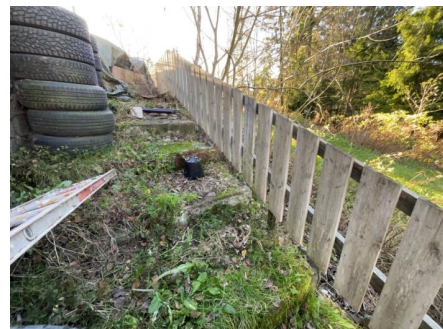
## TG 2 Andre utvendige forhold

Skader på dør og fukt i trevegger.

Utbedre/bytte dør, det bør utføres endringer på konstruksjon med vegger av tre som er oppført rett på terreng.

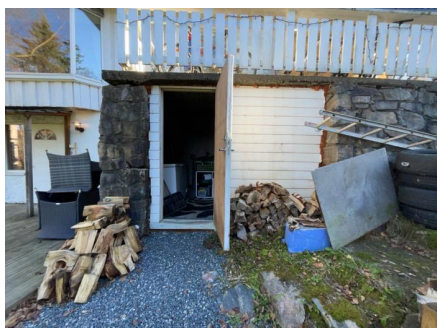
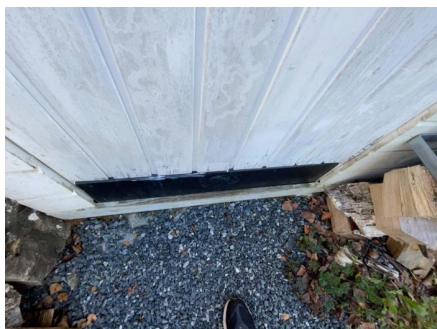
## TG 2 Overflater

Noe merker/skader/fuktmerker.

Område innenfor ytterdør i kjeller gir høyere verdier med søk med fuktindikator en resten av gulvet. Det bør sees i sammenheng med manglende beslag og råteskade på ytterdør.

Utføre arbeider på innvendig side vindu i 1. etasje.

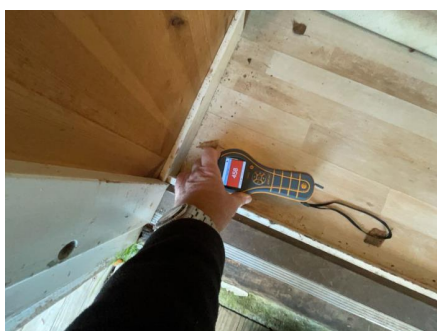
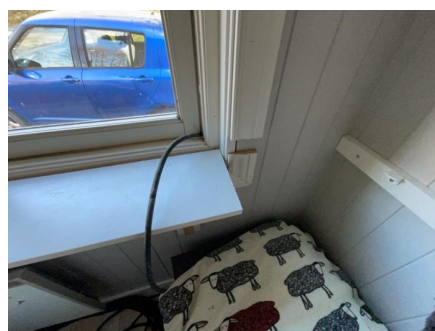
## TE 2 Etasjeskille/gulv mot grunn

- Målt høydeforskjell på mellom 10 - 20 mm innenfor en lengde på 2 meter. Tilstandsgrad 2 gis med bakgrunn i standardens krav til godkjente måleavvik.
- Målt høydeforskjell på over 15 mm gjennom hele rommet. Tilstandsgrad 2 gis med bakgrunn i standardens krav til godkjente måleavvik.

Avvik stue/kjøkken kjeller 20 mm i hele rommet og 20 mm innenfor 2 meter.

Avvik gang kjeller 15 mm i hele rommet og 10 mm innenfor 2 meter.

Avvik kjøkken 1. etasje 8 mm i hele rommet og 4 mm innenfor 2 meter.

Avvik gang 1. etasje 7 mm i hele rommet og 5 mm innenfor 2 meter.

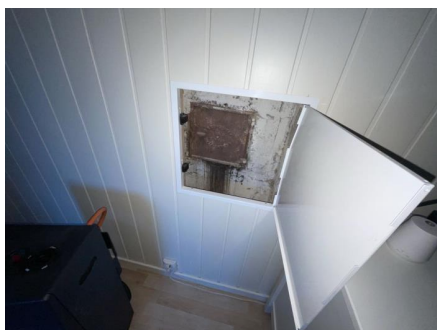
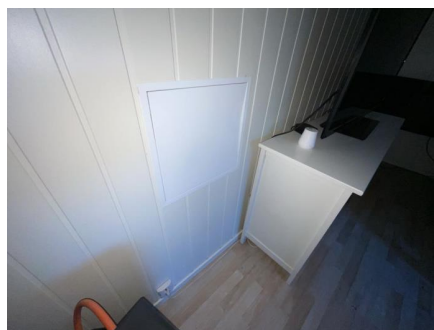
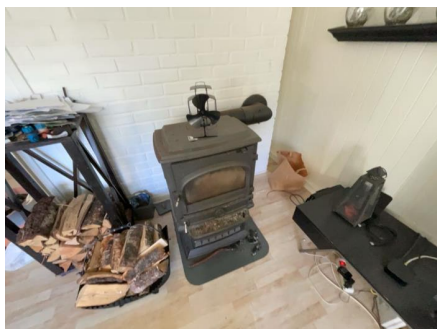
## TG 3 Rom Under Terreng

Veggene har plater. Hulltaking er foretatt og det er påvist avvik i konstruksjonen. Hulltaking er foretatt ved/i Soverom. Fuktkvotemåling (vekt%) i konstruksjonen ble målt til 29.

- Det er gjennom hulltaking påvist høyt fuktnivå inne i trekonstruksjonen i hulltakingen, men ikke påvist fuktskader i dette området. Høy luftfuktighet kan over tid føre til muggvekst eller sverting av materialer. Samtidig kan materialer og konstruksjoner bli ødelagt.
- Det er gjennom målinger påvist høyt fuktnivå i trevegger i underetg./kjeller, det er derfor ikke foretatt hulltaking
- Det er i hulltaking påvist fukt-/råteskader.
- Det er påvist indikasjoner på noe fuktgjennomtrenging i kjellergulv.
- Det er påvist synlige fukt-/råteskader i treverk i underetg./kjeller, hulltaking er derfor ikke nødvendig

Isolert innvendig vegg mot kald mur, synlige skader på svill. Høy fuktighet målt i svill på vegg.

- Ytterligere undersøkelser må foretas for å få kartlagt tilstanden og omfanget på eventuelle skader.

Prisestimat settes til 50-100.000 kr. men det er ikke mulig å vurdere dette sikkert før omfanget er avdekket.

**Kostnadsestimat: 50 000 - 100 000**

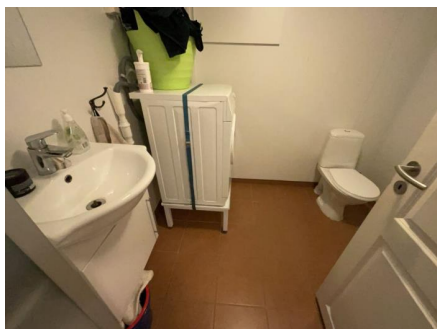
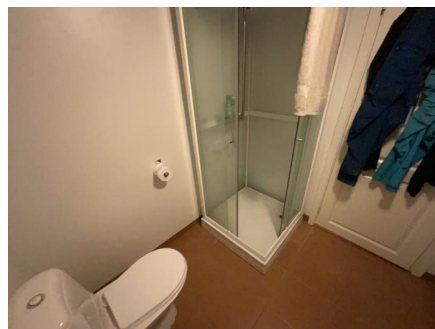
## KJELLER > BAD

- Det er vindu/dør med ikke fuktbestandige materialer i våtsonen (ved vask, dusj, badekar, osv.), løsningen eller byggematerialet er uegnet
- Våtromsplater er ikke montert fagmessig.

Overflater vegger kan ikke utsettes for direkte vannpåkjenning.

- Andre tiltak:
- Uegnede materialer må fuktbeskyttes/utskiftes.

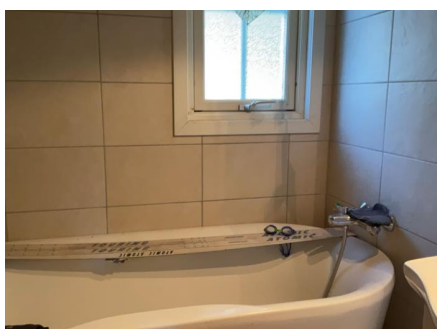
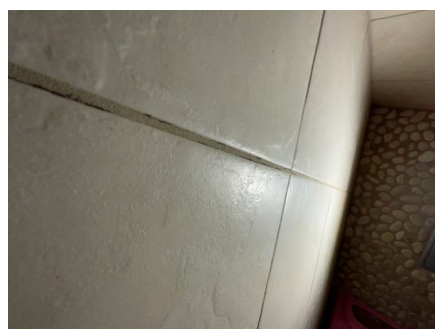
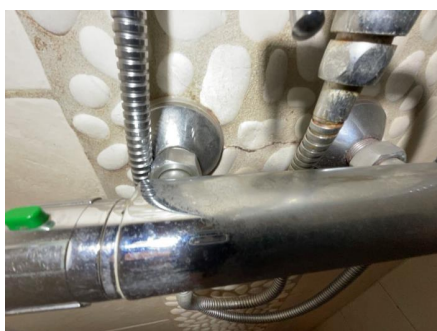
## 1. ETASJE > BAD

- Det er påvist avvik i fallforhold til sluk i forhold til krav i forskrift på byggetidspunktet.

Det er montert liggende spikerslag i vegg, det er utført fuktmålinger under og over uten funn av høye verdier.

Gulv i baderom ligger ca 15 cm lavere en gulv i gang, det vil ikke være mulig å måle ned til svill. Det er oppdaget vertikale sprekker i fuger i våt sone fra gulv og til ca midt på vegg inn mot gang. Søk med fuktindikator gir høyere verdier i område med sprekker en referansenivået for rommet.

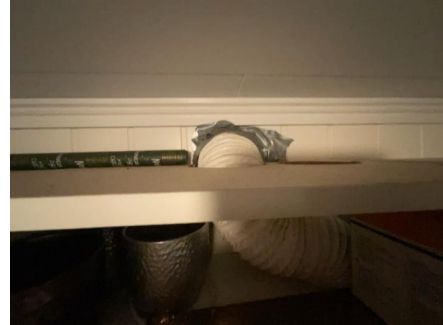
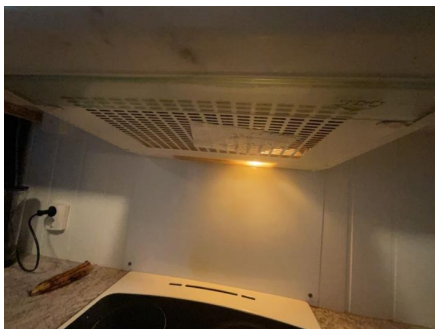
## 1. ETASJE > KJØKKEN

- Det er påvist skader på overflater/kjøkkeninnredning utover normal slitasjegrad.

Lokale utbedringer eller utskiftninger.

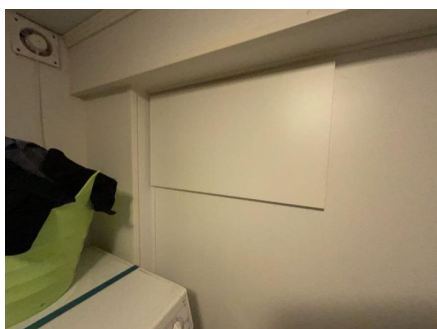
### TG 2 Avløpsrør

Det er avløpsrør av støpejern, deler av anlegget som er opplyst montert i 2015 er i plast.

- Det er påvist ufagmessig utførelse av avløpsledninger.
- Mer enn halvparten av forventet brukstid er passert på innvendige avløpsledninger.
- Det er avvik:

- Tiltak:
- Det er ikke behov for utbedringstiltak siden anlegget fungerer i dag, men ut ifra alder kan skader plutselig oppstå på eldre anlegg.
- I forbindelse med oppgradering av våtrom vil det være naturlig med utskiftning av rør.
- Tidspunkt for utskiftning av avløpsrør nærmer seg.

Ytterligere undersøkelser anbefales, tiltak og påkostninger med utskiftning av avløpsrør med høy alder må påregnes.

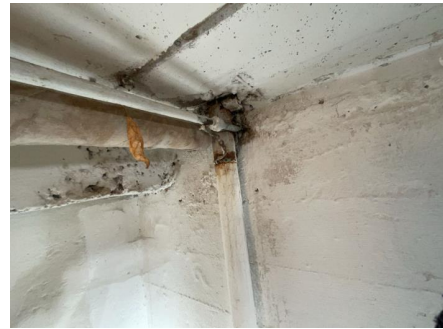
## TG 2 Ventilasjon

- Det er påvist avvik i ventilasjonsløsning i forhold til gjeldende krav på oppføringstidspunktet.
- Det er påvist mangelfull ventilasjon på ett eller flere rom i boligen.

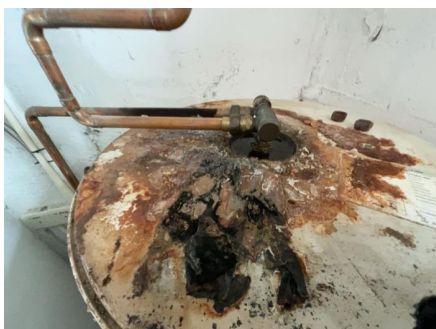
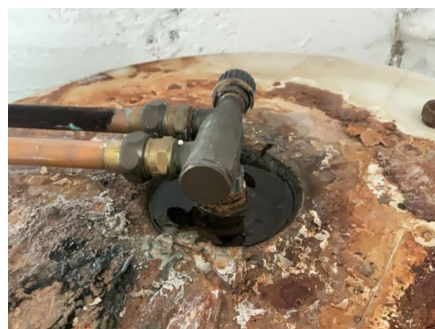
Synlig lekkasje og rust på bereder.

Utbedre eller bytte VVB.

**Kostnadsestimat: 10 000 - 50 000**

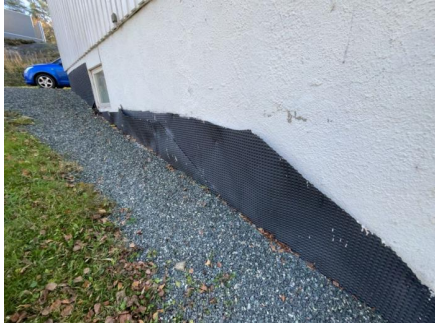
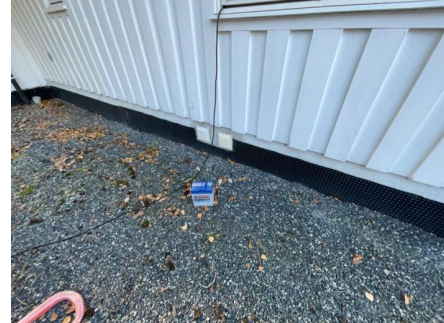
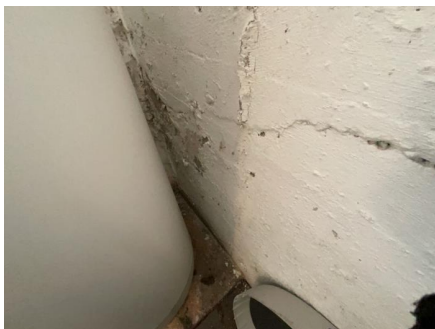
## 📍 TG 2 Grunnmur og fundamenter

Bygningen har betonggrunnmur.

- Det bør foretas terrengjusteringer.
