Tilstandsrapport - NS 3600

Oslia 60

Gnr: 45 Bnr: 9 Fnr: 15

Rapport kode: 629849
Opprettet: 16.09.2024
Utskrift: 24.09.2024

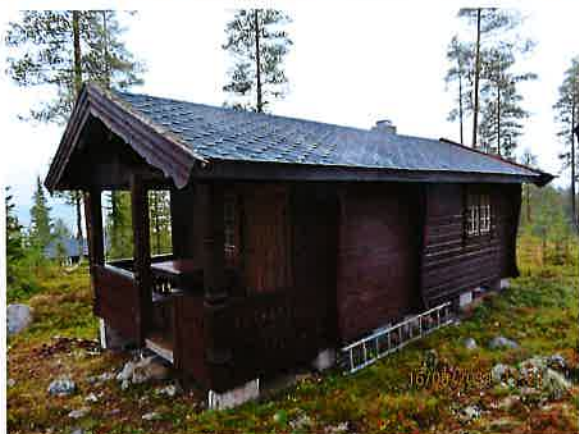
Hytte

Hytta er et meget enkelt bygg oppført i 3" maskinlaft. Det er i prinsippet et rom med tre funksjoner: Inngangsparti, kjøkken og oppholdsrom. Over inngangspartiet og kjøkkenet, er det anlagt en sovehemse. Utvendig er det et overbygd inngangsparti på 6,4 m².

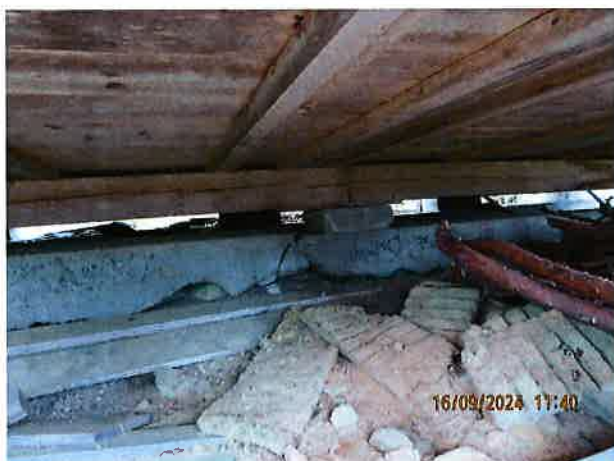
Midt under hytta er bjelkelaget er anlagt på mursteiner beliggende oppå et støpt betongfundament. Se bilde under.

Fundament under midten på hytta.

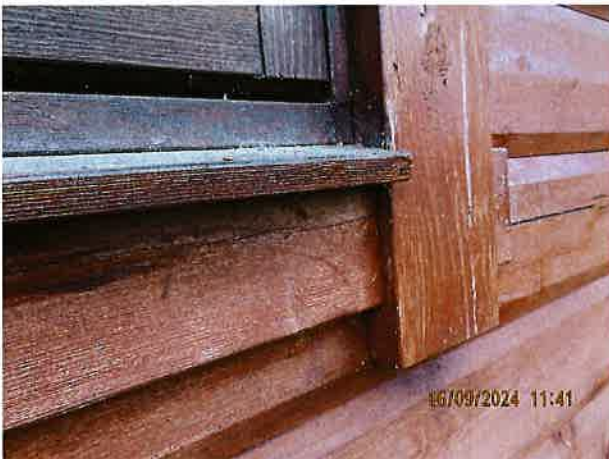
Ytterdøren har slitt overflate til tross for at den står under tak. Vinduene er ikke fagmessig montert. De mangler beslag nedentil og det er montert rett på vannbrettene. Ved regnvær vil fuktighet kunne trenge inn mellom vannbrettet og vinduskarmen.

Vinduene er montert rett på vannbrettene.

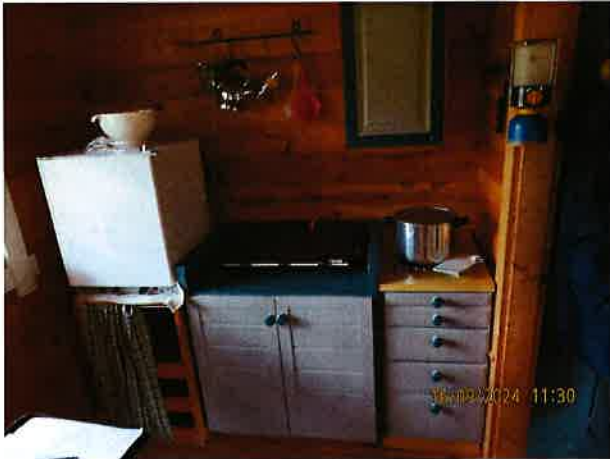
Kjøkken

Det er enkel innredning med et overskap, to benkeskap og en skuffeseksjon. Gass kjøleskap og kokeapparat. Innredningen er i alminnelig god stand. Vann bæres inn og ut.

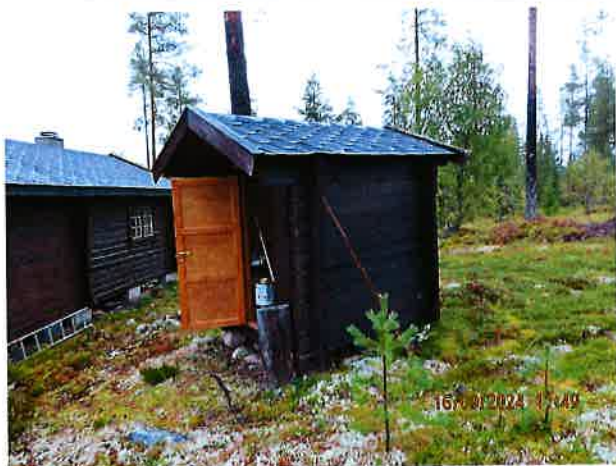
Bod av 3" lafteplank med ytterdør og taktekking som på hytta. Takrenner , nedløp og beslag mangler.
