Tilstandsrapport

Enebolig

Bygdinvegen 61, 2900 FAGERNES

Befaringsdato: 25.10.2024

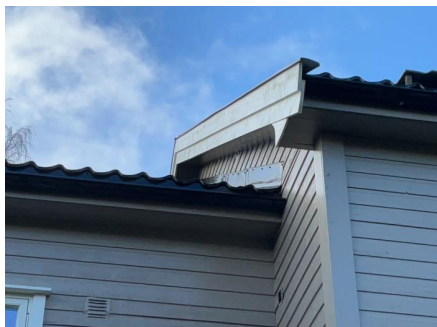
Ufagmessig utførelse på overgangsbeslag mellom tilbygg og eksisterende bygg. Dette øker risikoen for fuktinntregning.

Bygningen bør sikres for å hindre at is og snø faller ned på områder der personer og husdyr kan befinne seg. Merk at bæreevne til takkonstruksjon må vurderes før dette startes med tanke på eventuell snølast.

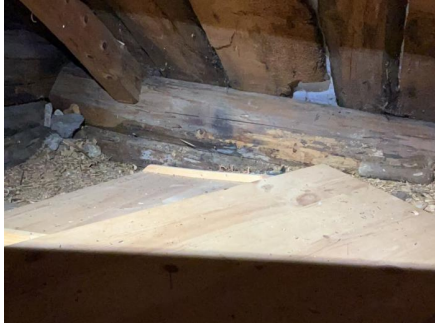
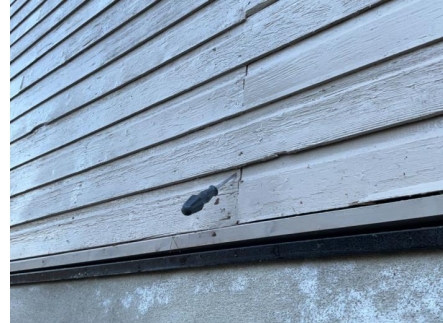
- Det er påvist spredte råteskader i bordkledningen.

Store deler av konstruksjonen er skjult, eksakt tilstand kan ikke sjekkes uten bygningsmessige inngrep. Erfaringsmessig kan eldre trevegger ha skjulte skader, spesielt over grunnmuren og under vinduene. Laftede vegger som er innkledd har vanligvis råteskader i større eller mindre grad. Siden veggen er innkledd og utilgjengelig for inspeksjon, er det vanskelig å vurdere omfanget av eventuelle skader. Bygningsdelen har en alder som øker sannsynligheten for skjulte feil og har brukt opp mye av sin forventede brukstid. Byggsaum er blitt brukt som tetting flere steder, som ikke anbefales da skummet kan trekke til seg fuktighet og hindre lufting og drenering av kledningen. Det er observert åpninger i utvendig komplettering, noe som øker risikoen for at mus kan trenge inn i bygningen. Enkelte skjevheter registrert.

Synlig tømmervegger på opprinnelig del. Fuktmerker og misfarging registrert. Enkelte råteskader i kledning.

- Råteskadet trekledning må skiftes ut.

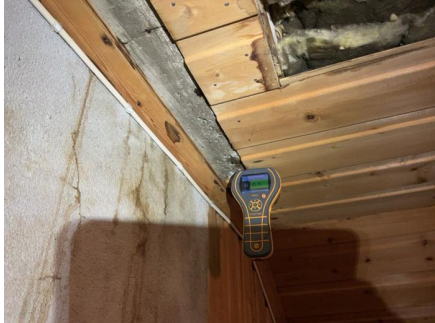
- Det er begrenset/dårlig ventilering av takkonstruksjonen.
- Det er påvist fuktskjolder/skader i takkonstruksjonen.

Fuktmerker flere steder, enkelte fuktmålinger viste tørre verdier.

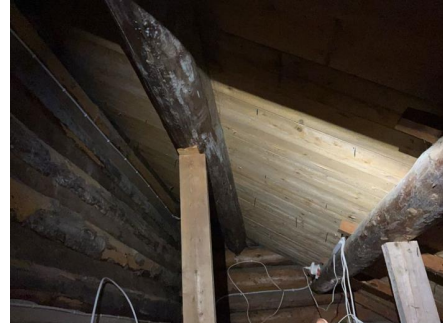
Synlige soppdannelser/misfarging i kott.

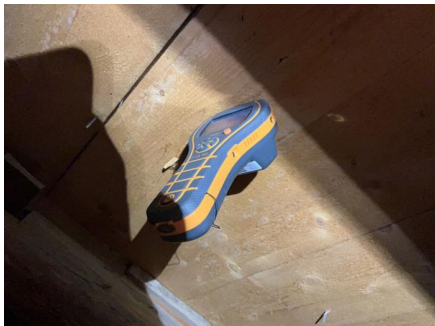
Enkel fuktmåling i undertak viste skadelige verdier.

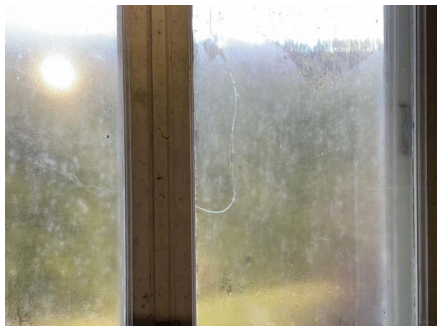
- Det er påvist at enkelte vinduer er vanskelig å åpne/lukke.
- Det er påvist avvik rundt innsettsdetaljer.
- Det er påvist noen glassruter som er punktert eller sprukne.

Enkelte sprukne kjellervinduer.

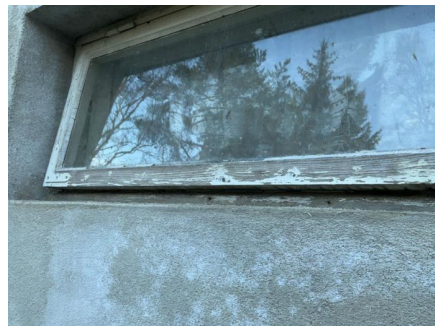
Kjellervinduer bærer preg av slitasje.

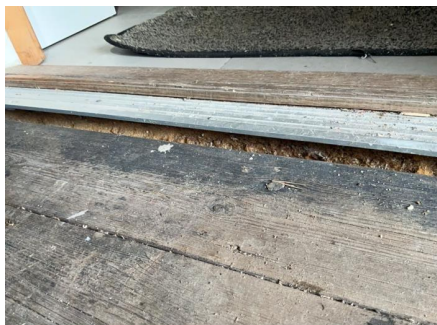
Manglende beslag under dør, dette øker risikoen for fuktinntrengning.

Manglende beslag under dør.

- Det bør gjøres tiltak for å lukke avviket.

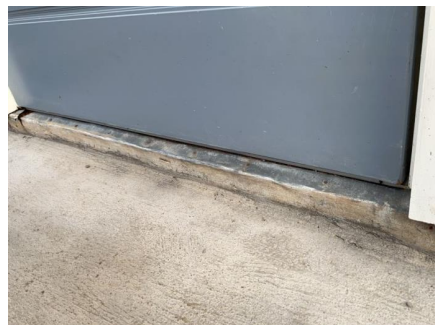
Svelling på dør, utett beslag under dør.

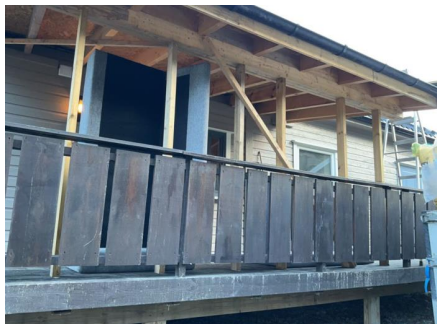
Takkonstruksjon har sannsynligvis utilstrekkelig bæreevne.

Konsekvensen for nevnte avvik kan være fallulykker, tiltak for å bedre sikkerheten anbefales. Behov for vedlikehold og utbedring.

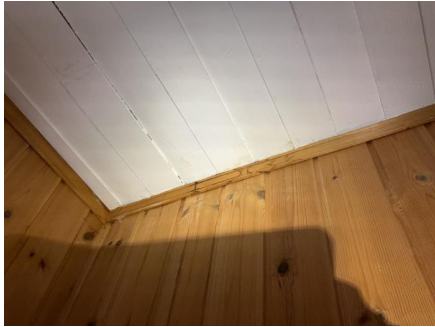
- Målt høydeforskjell på over 20 mm innenfor en lengde på 2 meter. Tilstandsgrad 3 gis med bakgrunn i standardens krav til godkjente måleavvik.
- Målt høydeforskjell på over 30 mm gjennom hele rommet. Tilstandsgrad 3 gis med bakgrunn i standardens krav til godkjente måleavvik.

Synlige fuktmerker på himling i soverom 1. etasje.

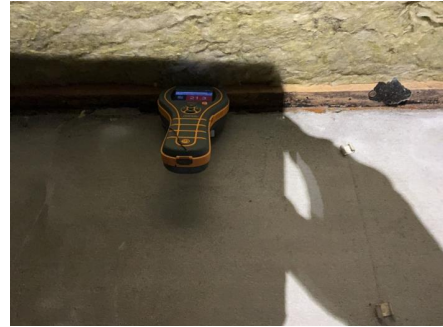
Enkle fuktmålinger i etasjeskiller mellom kjeller og 1. etasje viste skadelige verdier.

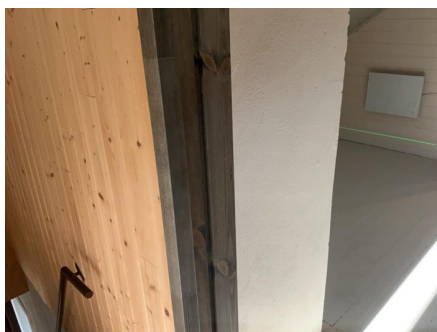
- Det er påvist sprekker og/eller riss i pipe.
- Pipevanger er ikke synlige.
- Det er påvist sprekker i ildfast stein inne i ovnen.

Midtre pipe er ikke i bruk ifølge selger.

Jeg anbefaler kontroll utført av fagkyndig, jeg er ikke fagperson på dette området. Det er mange krav og anbefalinger til skorsteiner og ildsteder. Generelt behov for vedlikehold, og utbedringer. Avviket kan påvirke brannsikkerheten i bygningen. Kostnadsestimat er vurdert ut fra lokal utbedring.

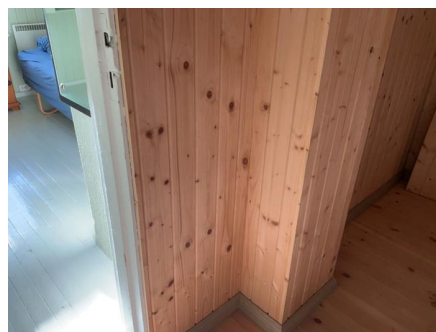
Igjenkledd pipevange registrert.

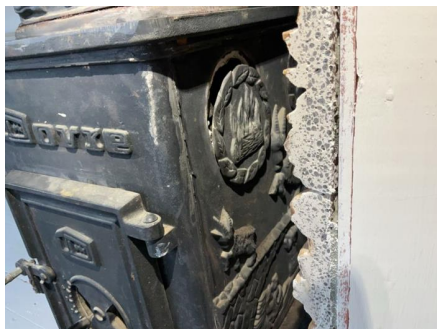
Utett ildsted.

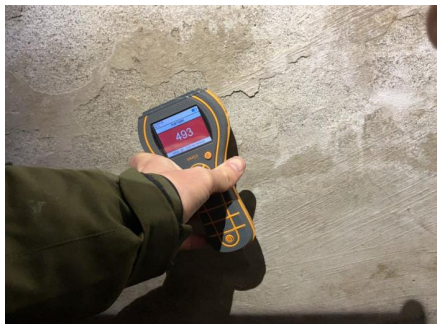
- Det er påvist indikasjoner på noe fuktgjennomtrenging i kjellergulv.
- Det er påvist indikasjoner på noe fuktgjennomtrenging inn i kjellermur.

Ved enkle fuktsøk ble det registrert områder med forhøyde verdier. Fuktopptrekk kan forekomme, det ble ikke brukt fuktsperre i gulv under terreng ved dette byggeåret. Det må påregnes fuktopptrekk via gulv og/eller fundamenter på eldre konstruksjoner mot terreng selv om fuktsikringen utbedres. Gulv under terreng er oppført, dette anses som en risikokonstruksjon fordi konstruksjonen erfaringsvis har høy skadefrekvens. Ved fuktmåling registrerte jeg fukt. Kjelleredderkopper som vanligvis trives i fuktig klima observert. Bygningsdelen må sees i sammenheng med "drenering", "overflater" og "grunnmur og fundamenter" i rapporten. På grunn av oppbygningen av konstruksjoner under terreng, anses hulltaking som nødvendig. Fukt er kontrollert på annen måte.

Fuktsøk viste forhøyde verdier på gulv og vegger.

Jeg anbefaler ytterligere undersøkelser av konstruksjonen. For å lukke avviket må det gjøres tiltak.

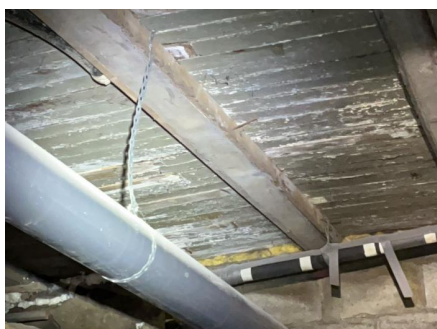
- Det er begrenset tilgang til hele krypkjelleren.
- Det er påvist skader på konstruksjoner i krypkjeller som er forårsaket av råte eller sopp.
- Det er stedvis påvist fuktnivå som tilsier at konstruksjonen kan ha fuktskader.

Synlige sopp- og råteskader i krypkjeller.

- Gjennomføre ytterligere undersøkelser og foreta utbedring av skade.
- Konstruksjonene må sikres mot råte, sopp og skadedyr.

Det anbefales å undersøke sopp- eller råteskader ved å sende prøver til et godkjent laboratorium. Organiske materialer direkte mot grunnen anbefales fjernet. Jeg anbefaler ytterligere undersøkelser. Det anbefales å legge plastfolie mot grunnen. Rydd grunnen i kryperommet for alt organisk avfall og avrett om nødvendig med f.eks. sand eller grus. Dekk den deretter med plastfolie. Plastfolien legges ut for å hindre avdunsting fra grunnen. Se også byggforsk datablad 521.203. Årsakene til avviket er ikke avdekket på grunn av begrensninger i denne rapportens undersøkelsesomfang. Dette krever ytterligere undersøkelser for å fastslå. Konsekvensene av avviket kan eksempelvis være fuktskader og redusert brukstid. Kostnadsestimat er vurdert ut fra lokal utbedring og ytterligere undersøkelser.

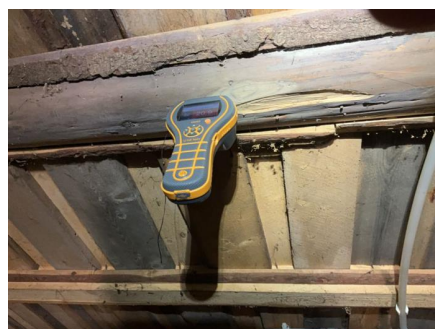
Fuktmålinger viste skadelige verdier i etasjeskiller.

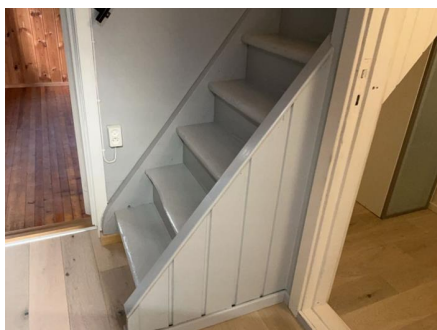
Trapp mot sør har manglende rekkverk. Nevnte forhold gis tilstandsgrad 3.

- Rekkverk må monteres for å lukke avviket.
- Det er ikke krav om utbedring av rekkverkshøyder opp til dagens krav.
- Det er ikke krav om utbedring av åpninger opp til dagens krav.
- Håndløper bør monteres, men det var ikke krav på byggetidspunktet.

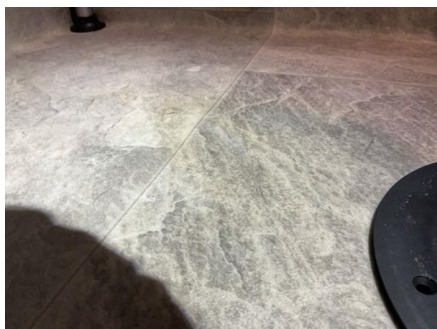
- Det er påvist avvik i krav til høydeforskjell/fall-løsning på våtrommet.

Det er avvik på fall i forhold til referansenivå. Arbeidet på våtrommet bærer preg av manglende håndverksmessig utførelse.

Løst gulvbelegg siden av sluk.

For å lukke avviket må det gjøres tiltak. Våtrommet oppfyller ikke dagens krav til våtrom, og kjøperen må vurdere om det er hensiktsmessig å bruke våtrommet på en annen måte enn det gjeldende regelverket beskriver. Dette kan for eksempel innebære installasjon av et tett dusjkabinett og nøye overvåking av eventuelle tegn på fuktskader. Påviste avvik kan føre til negative konsekvenser, som for eksempel redusert levetid og skader forårsaket av fuktighet.

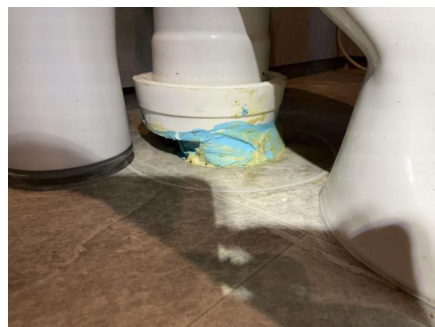
Utett/ufagmessig rørgjennomføring i gulv.

Innhent dokumentasjon på våtrommet om mulig. Dette avviket kan redusere levetiden til våtrommet.

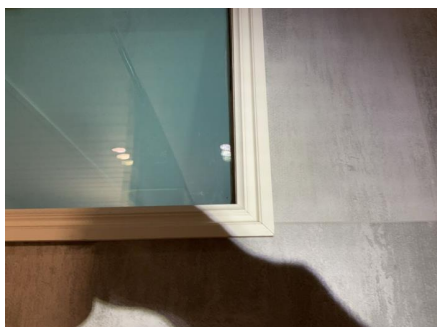
Vindu er plassert i våtsone, usikkert om dette er hensyntatt.

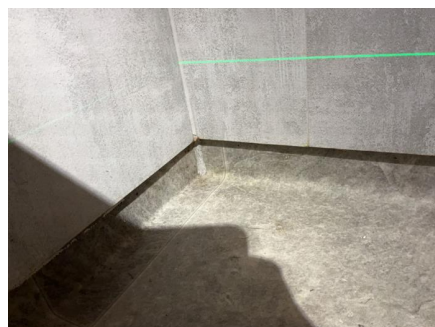
Usikkert om overgang mellom gulvbelegg og bakenforliggende membran på vegg er korrekt utført.

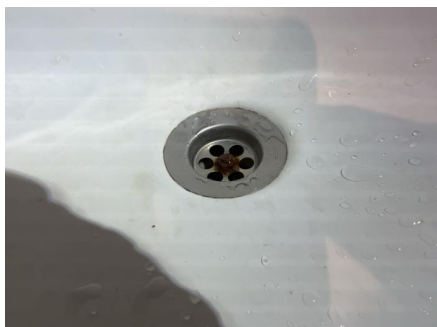
- Det er påvist riss/sprekker i utstyr på våtrommet.

Riss/krakelering i servent.

For å lukke avviket må det gjøres tiltak.

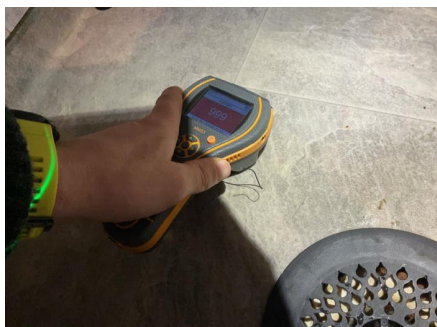
Enkle fuktsøk siden av sluk viste forhøyde verdier.

Jeg anbefaler ytterligere undersøkelser.

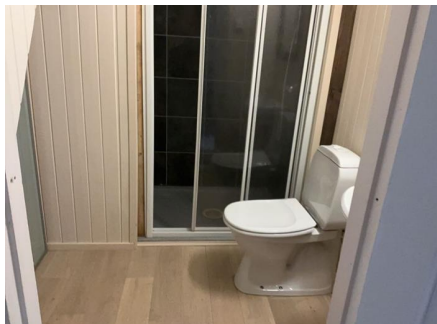
Manglende håndverksmessig utførelse på deler av arbeid. Det er blant annet avvik på ventilasjon, fall og membran. Det gjøres oppmerksom på at våtrommet er vurdert ut i fra dagens krav i tillegg til våtrommets byggeår.

Oversiktsbilde av bad. Manglende membran på gulv og vegger utenfor dusjområdet.

Våtrommet oppfyller ikke dagens krav til våtrom, og kjøperen må vurdere om det er hensiktsmessig å bruke våtrommet på en annen måte enn det gjeldende regelverket beskriver. Dette kan for eksempel innebære installasjon av et tett dusjkabinett og nøye overvåking av eventuelle tegn på fuktskader. Kostnadsestimat må sees i sammenheng med full renovering av våtrommet.

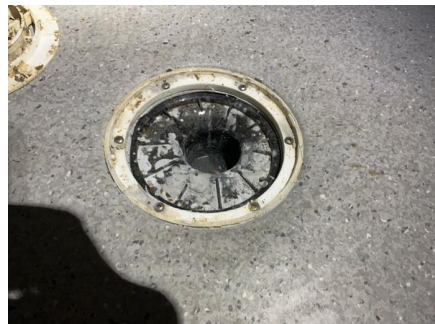
Kontroll av sluk, deformert klemring etter skruer er strammet for hardt. Dette kan gi ujevnt trykk mot membran.

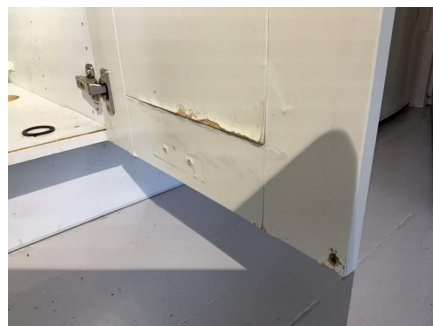
- Det er påvist skader på overflater/kjøkkeninnredning utover normal slitasjegrad.

Enkelte skader og merker på innredning.

- Det må påregnes lokal utbedring/utskiftning.

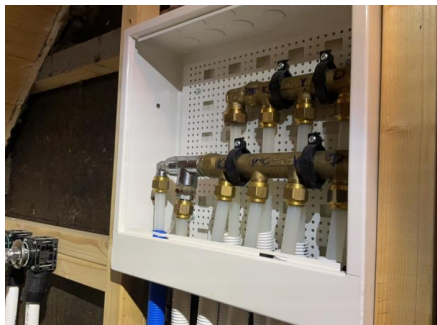
- Det er påvist at eventuelt lekkasjevann fra rør i rør system ikke ledes til sluk eller annen kompenserende løsning.
- Det er påvist ufagmessig utførelse av vannledninger.

Manglende håndverksmessig utførelse på deler av arbeid. Røropplegg er ikke lagt vannskadesikkert. Eventuell lekkasjevann kan ikke uhindret renne til sluk.

Fordelerskap under trapp. Manglende drenering til sluk.

- Det bør foretas tiltak på anlegget som sikrer bedre løsning på eventuelt lekkasjevann fra rør i rør system.

Jeg anbefaler kontroll av røropplegg utført av fagperson. For å lukke avviket må det gjøres tiltak. Anbefaler å montere lekkasjestopper på utsatte steder. Konsekvensen av påviste avvik er for eksempel redusert brukstid og fuktskader.

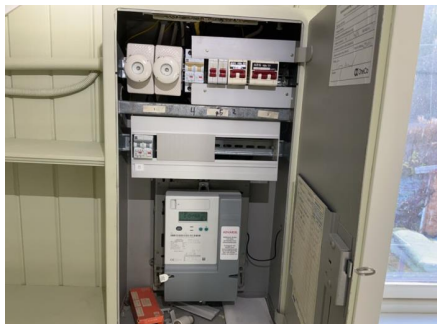
Sikringskap i loftsetasje. Manglende avdekninger.

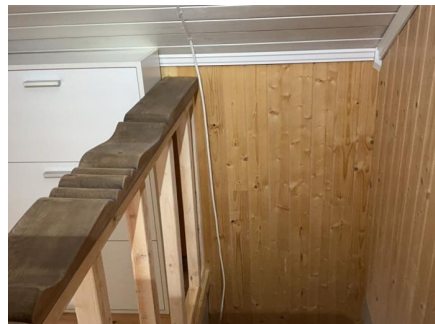
Løs ledning registrert.

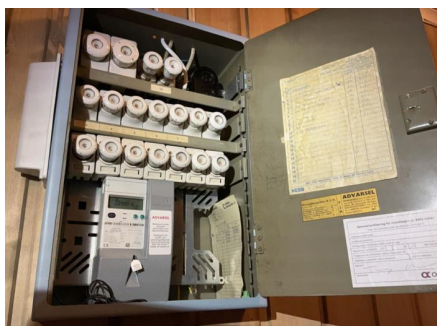
Sikringskap plassert i gang 1. etasje. Manglende avdekninger og utette gjennomføringer.

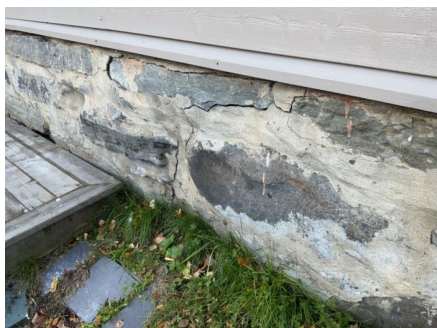
Sprekkdannelser enkelte steder.

Jeg anbefaler ytterligere undersøkelser. Anbefaler å følge med videre utvikling. For å lukke avviket må det gjøres tiltak. Årsakene til avviket er ikke avdekket ettersom det går utover undersøkelsesnivået i rapporten, konsekvensen er at det må gjøres ytterligere undersøkelser. Konsekvensen av påviste avvik kan eksempelvis være fuktskader eller redusert brukstid.
