Tilstandsrapport

Fritidsbolig

Nattenvegen 252, 3540 NESBYEN

Befaringsdato: 13.10.2024

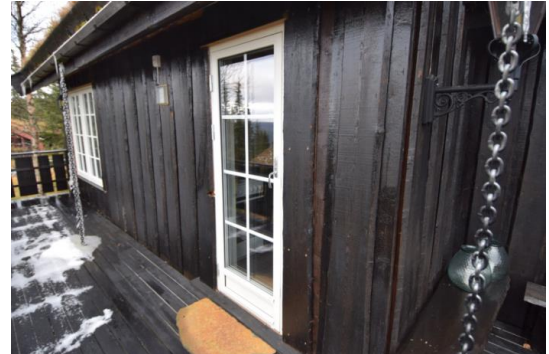
Kjettingnedløp

Tretakrenner med kjettingnedløp.

- Det er påvist andre avvik:
- Det er mye mose i takrenner på hytten

- Det må foretas tiltak for å lukke avviket.

Mose må fjernes for å få bedre avrenning i takrennene

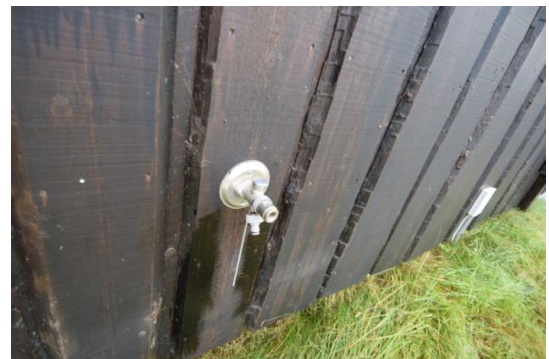
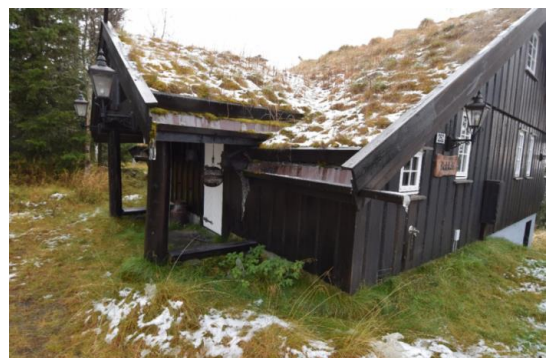
Kledningen går ned til under 15 cm fra terreng på deler av hytten.

- Bordkledning går stedvis nesten helt ned i terreng.

Det er stedvis for liten avstand mellom panel og terreng

Panel for nær terreng

- Lokal utbedring bør foretas for å øke avstanden mellom terreng og bordkledning.

Det bør utføres lokal utbedring.

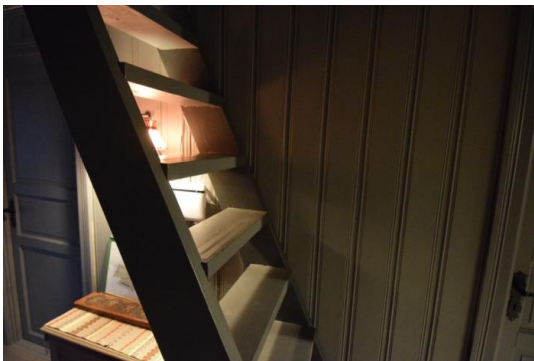
Trapp

- Åpninger er såpass store at det ut ifra sikkerhetsmessige forhold anbefales å lage mindre åpninger.
- Håndløper må monteres på vegg for å tilfredsstille krav på byggetidspunktet.
- Rekkverk må monteres for å lukke avviket.

Åpninger skal ikke være over 10 cm

Kostnadsestimat: 10 000 - 50 000

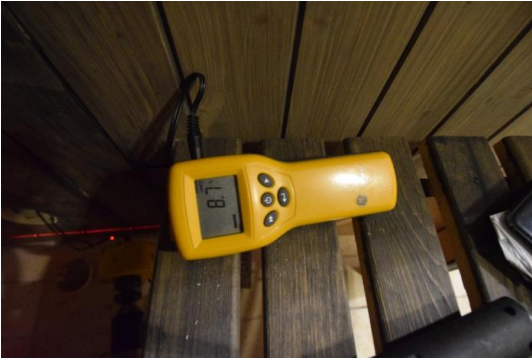
Måleresultat ble 8,7 prosent

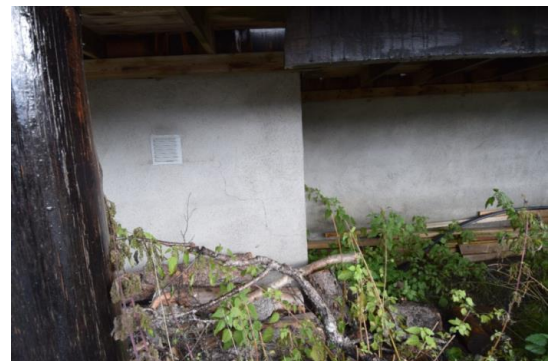
• Grunnmuren har sprekkdannelser.
• Det er avvik:

Det er registrert noen sprekker i grunnmur.
Det er ikke synlig knotteplast på grunnmuren

Sprekk i mur

Det må følges med på at det ikke kommer fukt inn i kryprommet

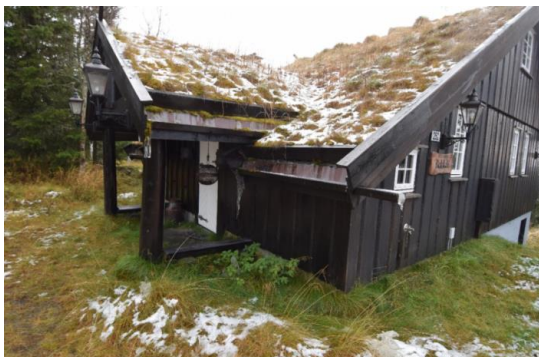
For lite fall fra mur

Terreng må justeres noen steder.
