Tilstandsrapport

Enebolig

Gårdløsgutua 149, 2847 KOLBU

Befaringsdato: 12.11.2024

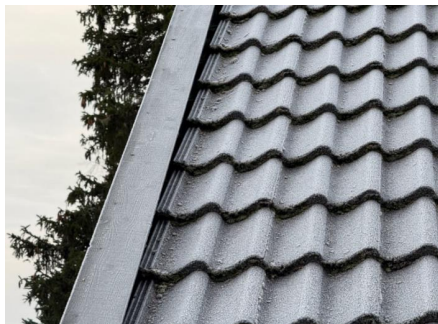
Alder og nevnte punkter tilsier at takteking, undertak og dekkbord må påregnes utskifting som nært forestående. TG satt ut fra alder.

Avstand mellom dekkbord og taktekking

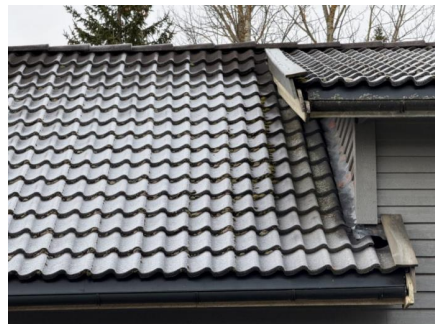
Noe mose på taktekking

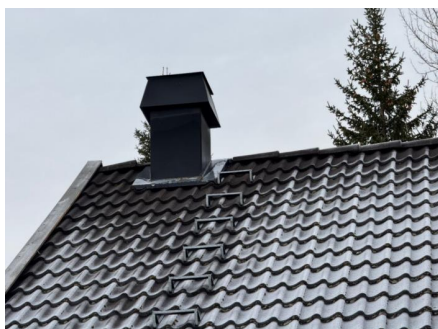
Observert noe slitte overflater og lokalt lekkasje fra takrenne.

Avflassing og rust på beslag rundt pipe

- Overvåk tilstanden jevnlig. For å få tilstandsgrad 0 eller 1 må beslag/renner/nedløp skiftes ut, men tidspunktet for når dette er nødvendig er vanskelig å si noe om.

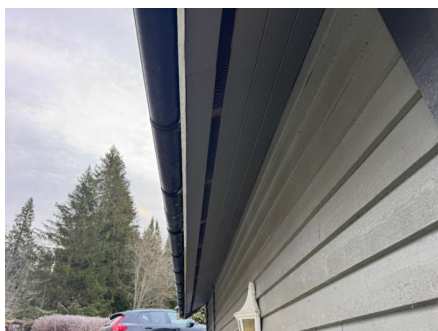
Luftespalte i gesims som indikerer at det er lufting av takkonstruksjonen.

- Det må gjennomføres ytterligere undersøkelser.
- Innhent dokumentasjon, om mulig.

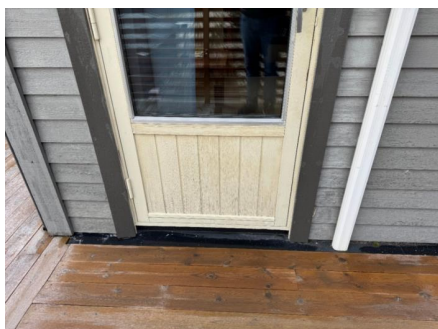
Slitte overflater i dør

Med tanke på alder må det påregnes utskifting av dør som nært forestående. TG satt ut fra alder og nevnte punkter.

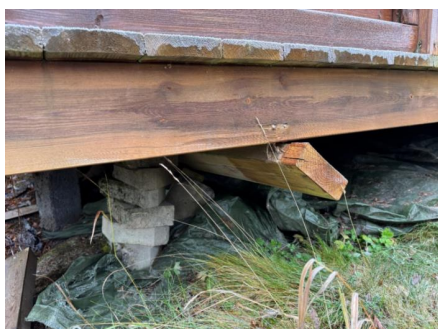
Terrassen har noe skjevheter og bærebjelke som ligger under gulvbjelker er skjev. Rekkverk er målt til 73 cm. Dagens krav til rekkverk er 100 cm der gulv er mer enn 50 cm over bakkenivå. Det blir avvik på dette i tilstandsrapporten grunnet at dette skal vurderes opp mot dagens krav.

TG 2 gitt grunnet at rekkverk er lavere enn dagens krav og at dette punktet skal vurderes opp mot dagens krav iht NS3600 uavhengig av krav til høyde ved oppføringstidspunktet. Oppretting av terrasse samt oppretting av bærebjelke under terrasse må påregnes.

Skjev bjelke under terrasse

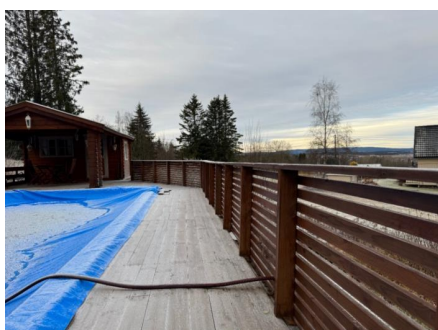
Observert noe skjevheter i terrasse som indikerer noe ustabil fundamentering. Ustabil fundamentering kan medføre noe bevegelse etter årstider. Rekkverk er målt til 84 cm. Dagens krav til rekkverk er 100 cm der gulv er mer enn 50 cm over bakkenivå. Det blir avvik på dette i tilstandsrapporten grunnet at dette skal vurderes opp mot dagens krav.

TG 2 gitt grunnet at rekkverk er lavere enn dagens krav og at dette punktet skal vurderes opp mot dagens krav iht NS3600 uavhengig av krav til høyde ved oppføringstidspunktet. Vurdering av tiltak med stabilisering av fundamenter anbefales samt noe oppretting.

Noe skjevheter i terrasse rundt basseng

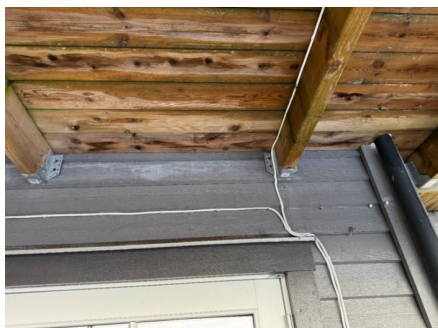
Bjelkesko montert i panel

Redusering av åpninger anbefales vurdert.

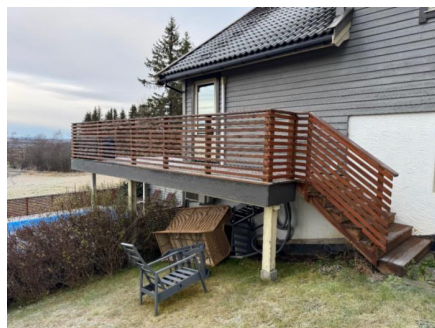
Trapp til terrasse utenfor garasje

Trapp av tre til terrasse utenfor garasje.

- Rekkverk må monteres for å lukke avviket.

Kostnadsestimat: 10 000 - 50 000

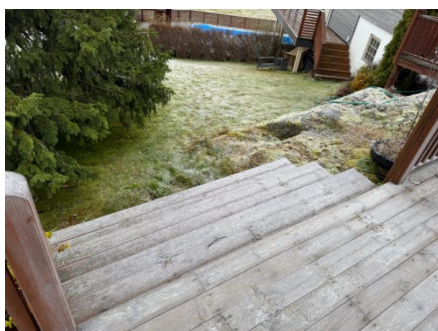
Trapp uten rekkverk

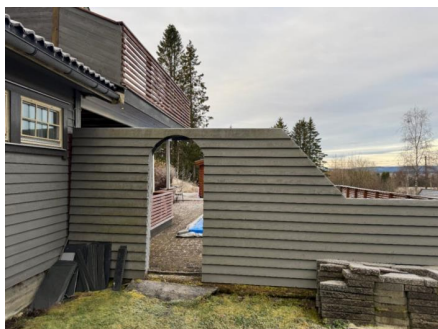
- Det er påvist fukt/råteskader i konstruksjonen.

Levegg med skjevheter

Råteskader i levegg

Anbefales at levegg rives og at det evt. bygges ny.
TG satt ut fra råteskader og skjevheter.

Kostnadsestimat: 10 000 - 50 000

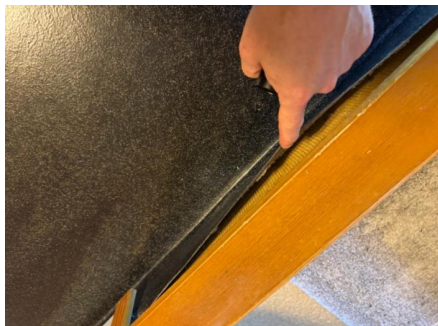
Løst belegg ved terskel

Kostnadsestimat: 100 000 - 300 000

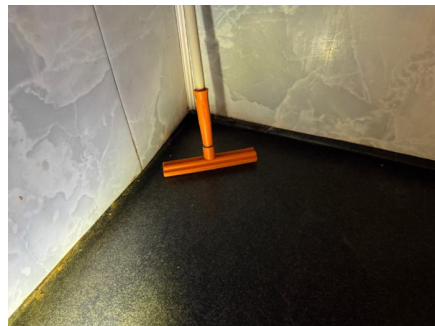
Baderomsplater på vegg i dusjsone har løsnet fra underlaget og det er sprekker i skjøter som medfører at det må påregnes utettheter i våtsonen.

Løse plater i nedkant på dusjsone

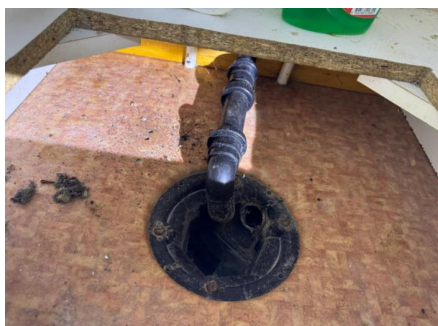
Ufagmessig tetting rundt rørgjennomføringer

Kostnadsestimat: 50 000 - 100 000

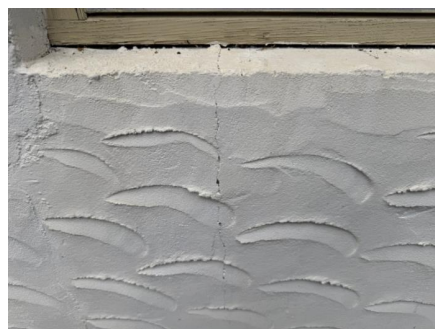
- Det er registrert skråriss som er symptom på setninger.

Sprekk/riss i grunnmur

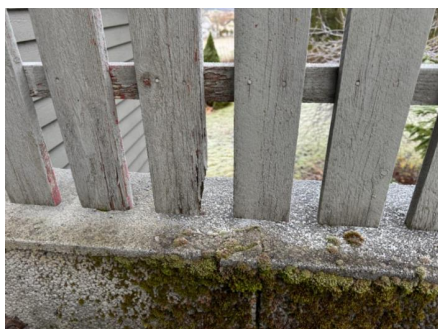
Rekkverk har noe råteskader.

Rekkverk over støttemur med råteskader

Rekkverk anbefales utskiftet grunnet råteskader.
TG satt ut fra nevnte punkter.

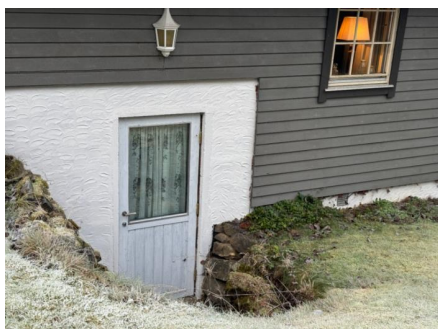
Terreng utenfor dør i grunnmur

Justering av terreng utenfor dør i grunnmur anbefales ved montering av trapp ell. på utsiden av inngang.
TG satt ut fra nevnte punkter.

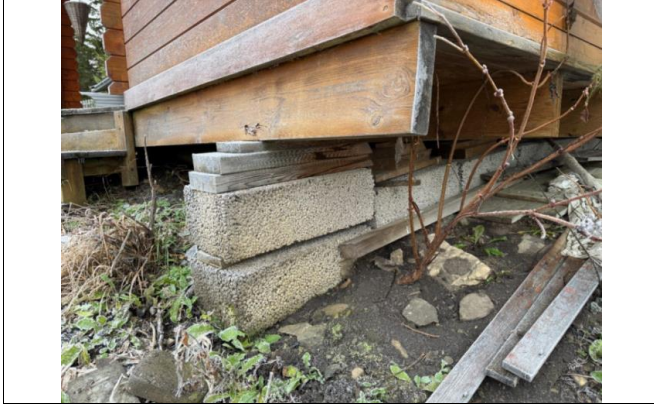
Enkel fundamentering under bassenghus

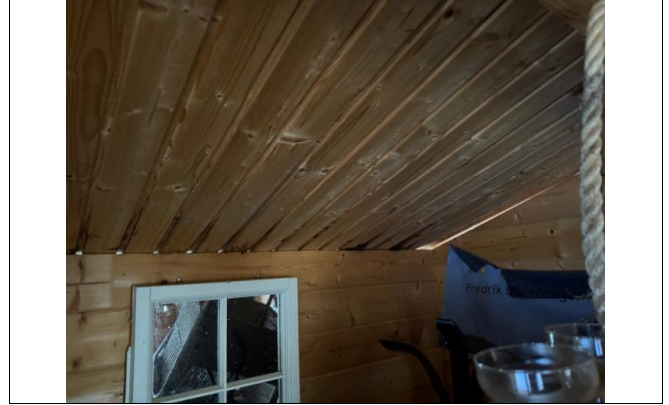
Fuktmerker innvendig i himling indikerer lokal lekkasje fra taktekkingen.

Fuktmerker i himling på bassenghus

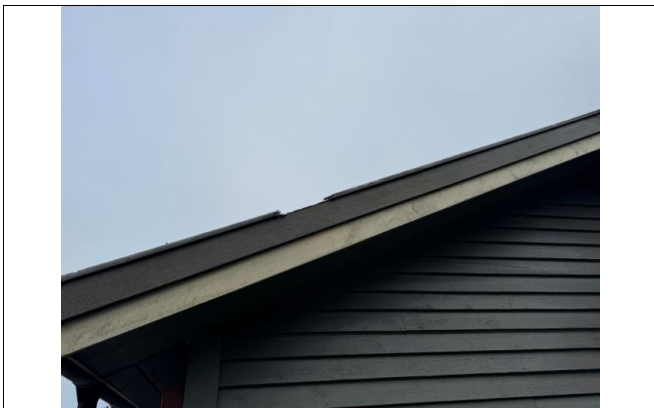
Garasje på eiendommen som er oppført med støpt plate på mark. Mur av leca under yttervegger i tre. Lecamur har noe sprekker grunnet setninger/jordtrykk fra utsiden. Vegger er oppført i bindingsverk av tre med utvendig trepanel. Leddporter av tre til garasjerom og gangdør på langsiden av bygget. Saltakkonstruksjon i tre som er tekket med metallplater. Undertak er ikke montert. Dekkbord har lokale råteskader.

Råte i dekkbord på garasje

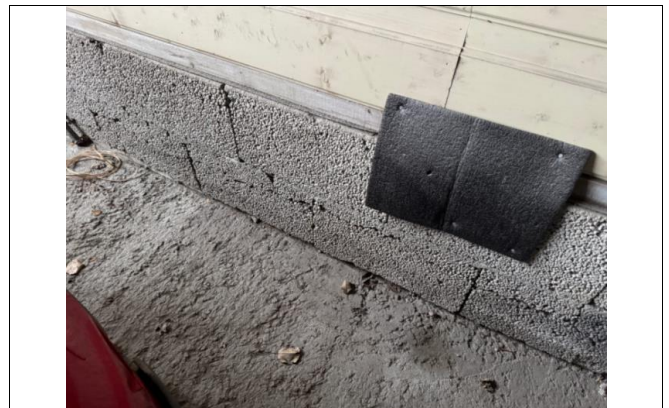
Setningsprekk i grunnmur
