Tilstandsrapport

Enebolig

Leinesfjordveien 112, 8283 LEINESFJORD

Rapportdato: 28.06.2024

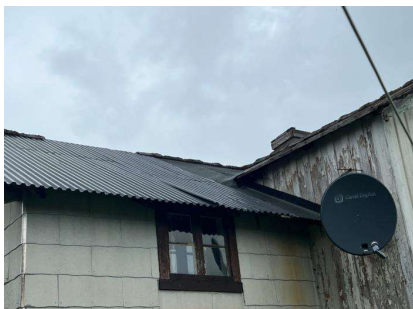
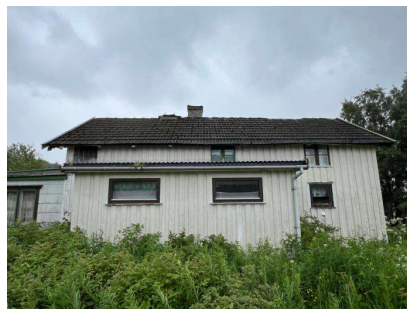
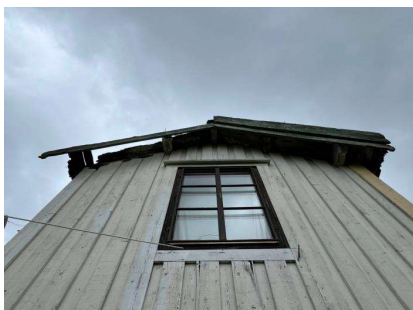
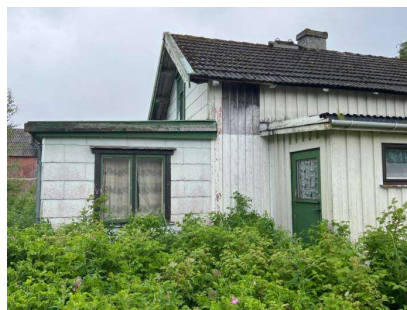
Taktekking

- Det er påvist skader eller avvik på selve taktekingen.
- Mer enn halvparten av forventet brukstid er passert på taktekingen.
- Mer enn halvparten av forventet brukstid er passert på undertak.

Det er registrert en del slitasje på taktekingen og tilhørende bygningsdeler, dette som følge av alder. Taktekkingen er vurdert fra bakkenivå.

- Taktekkingen må skiftes eller utbedres.

Undertak må skiftes eller utbedres.

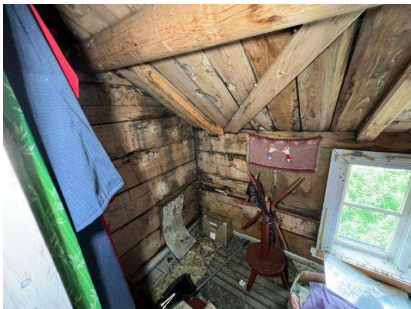
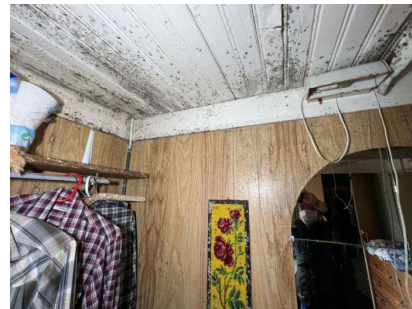
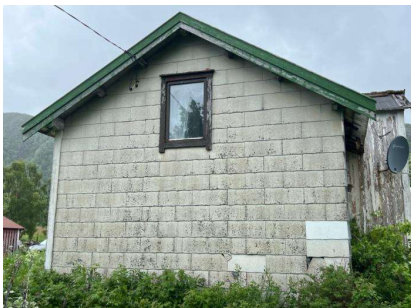
Sørvestveggen

- Det er påvist betydelige råteskader i bordkledningen.
- Det er værslitt/oppsprukket trevirke/trepaneler.

Knutepunkter i tømmerkonstruksjon kan være spesielt sårbare for fuktinntrengning, da de ofte har sprekker og åpninger der vann kan trenge inn. Dette kan føre til lokal råte og svekkelse av tømmeret, spesielt i områder som ikke er tilstrekkelig beskyttet mot vær og vind. Sørvestvegg er angrepet av muggsopp innvendig, og det utelukkes ikke råteskader i denne vegg. Det er sprekker i eternittplater på vegg mot sørvest.

Det bemerkes også at noe kledning er av eternitt. Eternitt er et materiale som inneholder asbest.

- Konstruksjonene må sikres mot råte, sopp og skadedyr.

Tømmerkonstruksjon som er skadet av fukt må skiftes ut, dette ble observert på loftsdel mot sørveggen. Sanering må foretas. Eternitt er spesialavfall og kan potensielt utgjøre en helseisiko.

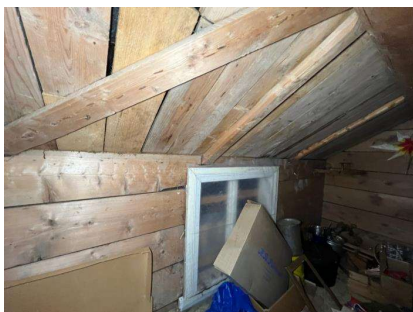
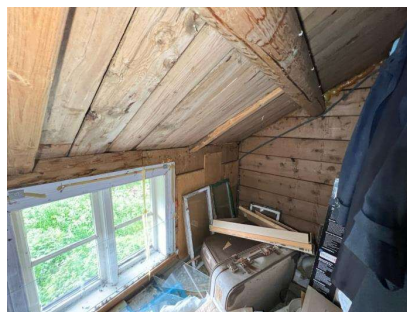
TG 2 Takkonstruksjon/Loft

- Det er registrert symptom på aktivitet fra skadedyr

Undertaket er misfarget på soverom mot sør. Det ble observert muselort.

- Konstruksjonene må sikres mot råte, sopp og skadedyr.

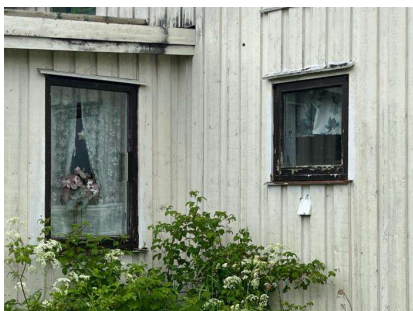
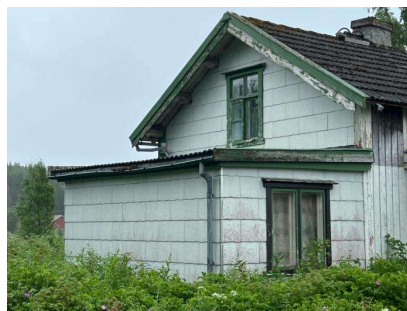
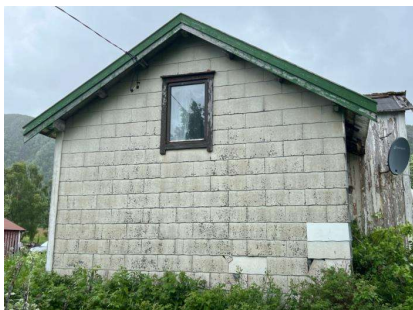
TG 2 Vinduer

- Karmene i vinduer er slitte og det er sprekker i trevirket.

- Det må påregnes noe vedlikehold og at enkelte vinduer må skiftes ut.

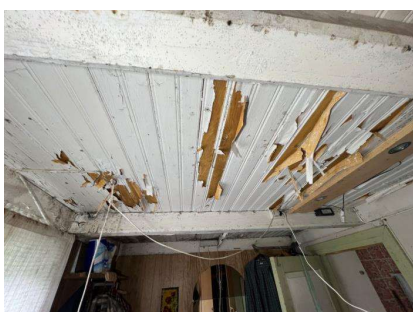
TG 3 Overflater

- Overflater har en del slitasjegrad utover det en kan forvente.

- Overflater må utbedres eller skiftes.

Det må påregnes renovering av alle overflater

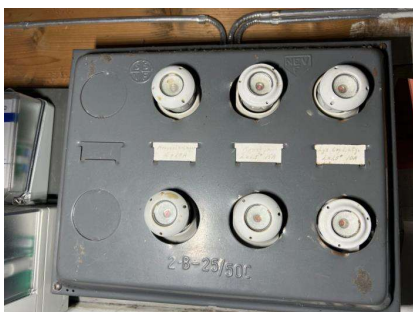
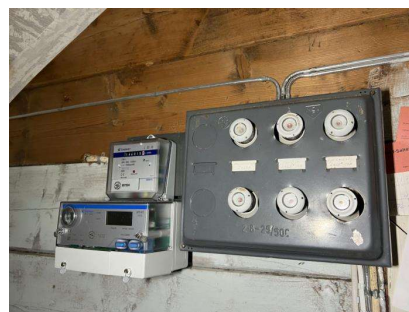
10. Er det tegn på at kabelinnføringer og hull i inntak og sikringsskap ikke er tette, så langt dette er mulig å sjekke uten å fjerne kapslinger?
Nei
11. Finnes det kursfortegnelse, og er den i samsvar med antall sikringer?
Nei
12. Foreta en helhetsvurdering av det elektriske anlegget, dets alder, allmenne tilstand og fare for liv og helse. Bør det elektriske anlegget ha en utvidet el-kontroll?
Ja Med bakgrunn at el anlegget gammelt og det ikke foreligger noe el-tilsyn rapport, anbefales det at en autorisert elektriker går over anlegget ved eierskifte.
