Tilstandsrapport

Tomannsbolig

Per Larssens gate 8, 9952 VARDØ

Befaringsdato: 25.09.2024

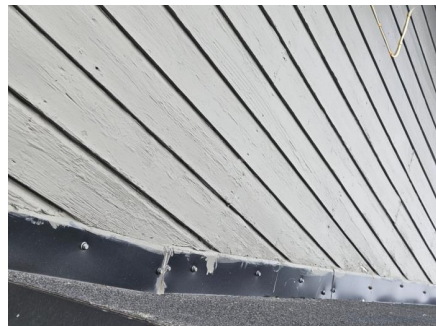
Overgangsbeslag mellom tilbygget og hovedbygget er lagt opp mot bordkledningen.

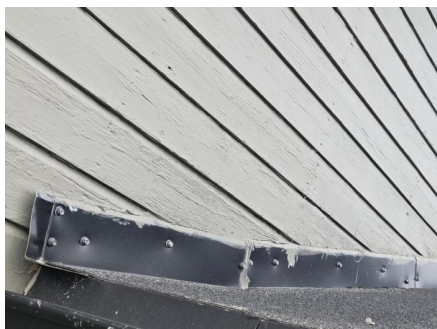
Utvendig bordkledning har stedvis noe tørkesprekker. Bordkledningen synes å være av eldre type og det må påregnes oppgradering i overskuelig framtid. Liten/ingen lufting i nedre kant av kledning mot grunnmur.

Tørkesprekker i bordkledningen.

Det må påregnes utskifting av bordkledningen i overskuelig framtid, men nøyaktig tidspunkt for når dette vil være nødvendig er vanskelig å anslå. Nærmere kontroll av utligjengelig deler av bordkledningen anbefales for å kartlegge tilstanden mer nøyaktig. Konstruksjonen bør kontrolleres jevnlig for å avdekke eventuelle skader/utskiftingsbehov i en tidlig fase.

Kostnadsestimatet gjelder for utskifting av bordkledning.

Kostnadsestimat: 100 000 - 300 000

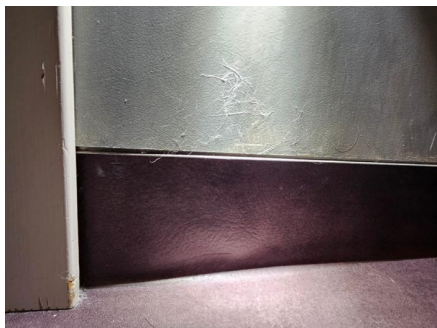
- Det er vindu/dør med ikke fuktbestandige materialer i våtsonen (ved vask, dusj, badekar, osv.), løsningen eller byggematerialet er uegnet
- Det er påvist avvik i fuger.

Ingen fuge mellom veggplate og sokkelprofil.

For å ha tilfredsstillende tetting, anbefales det å påføre fugemasse mellom veggplatene og sokkelprofil. Manglende fuge kan over tid føre til fuktskader og redusere levetiden til våtrommet.

Kostnadsestimatet gjelder for fuktsikring av dør i våtsonen og fugging mellom veggplater og sokkelprofil.

Kostnadsestimat: 10 000 - 50 000

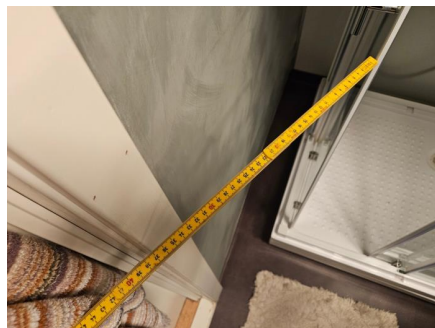
Dør i våtsone bør fuktsikres for å tåle den påregnelige fuktpåkjenningen. Dusjkabinettet skjermer for direkte vannsøl, men damp/kondens fra romlufta kan føre til at materialene utsettes for ugunstig fuktpåkjenning. Våtsonen er der det forventes størst fuktpåkjenning i et våtrom. Uegnete materialer i våtsonen kan potensielt redusere levetiden til våtrommet, eller føre til fuktskader i konstruksjonene.

Dør i våtsone for dusj.

- Andre tiltak:
- Uegnete materialer må fuktbeskyttes/utskiftes.

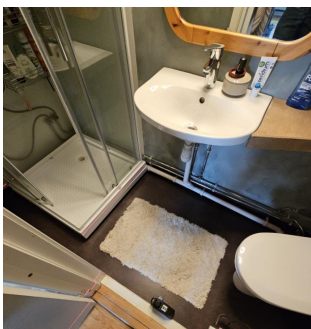
Badet har ikke sluk, derav heller ikke fall mot sluk. Det er oppkant ved terskel, men uten sluk vil eventuelt lekkasjevann renne mot dør og videre ut i tiliggende konstruksjoner/rom.

Badet har ikke sluk i gulvet.

Gulvet bør bygges om med sluk og tilfredsstillende fall mot sluk. Uten sluk i våtrom kan vannansamlinger føre til fuktskader, muggsopp og kostbare reparasjoner ved en eventuell lekkasje. I hht dagens regelverk skal våtrom ha sluk.

I våtrom skal vannskadesikkerheten ivaretas. Våtrom skal ha sluk i gulvet, ha tilfredsstillende fall mot sluk og egnet tettesjikt på gulv. Dette skal sikre mot skader på omkringliggende konstruksjoner. Det må etableres sluk i rommet.

Kostnadsestimat: 10 000 - 50 000

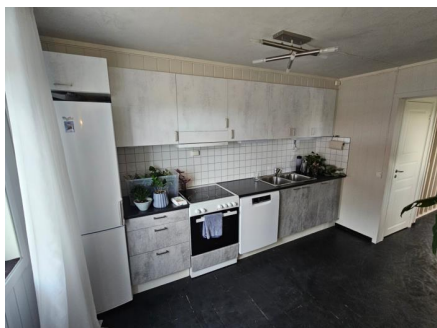
Bunnplate i oppvaskbenk har rørgjennomføringer ned mot gulvet og i veggen som ikke er tettet. Dette gjør at eventuelt lekkasjer ikke nødvendigvis vil kunne oppdages.

Oversiktsbilde.

Uavhengig om det foreligger krav om lekkasjestopper, anbefales det montert da rørgjennomføringer i bunnplaten og veggen er utett. Dette for å unngå fuktskader i tilleggende konstruksjoner ved en eventuell lekkasje.

Kostnadsestimat: 10 000 - 50 000

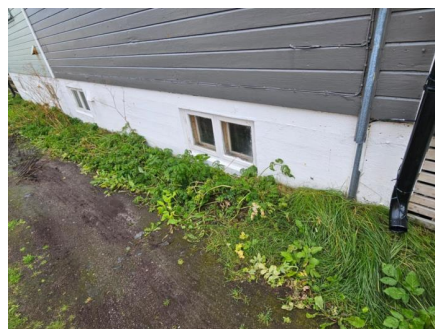
Oversiktsbilde over grunnmuren mot vest.

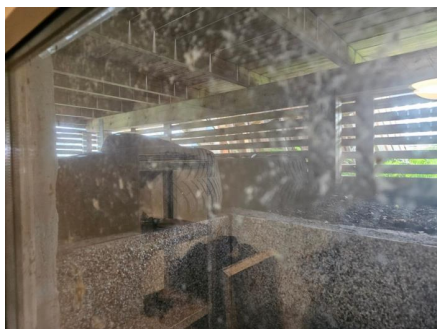
Terrengoverflaten synes å være flat under veranda.

Kostnadsestimatet gjelder for terrengjusteringer ved gjennomføring av drenering og utvendig fuksikring av grunnmuren. Estimaten er usikkert og kan variere.

Kostnadsestimat: 10 000 - 50 000

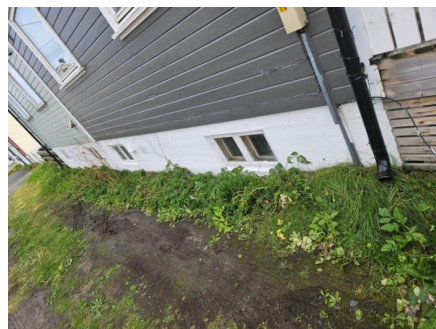
Terrengoverflaten har lite/ingen fall ut fra grunnmur mot sørvest.
