Tilstandsrapport

Enebolig

Johs Øbys vei 7B, 1639 GAMLE FREDRIKSTAD

Befaringsdato: 14.10.2024

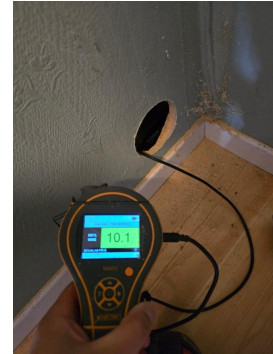
Hulltaking er foretatt uten å påvise unormale forhold. Fuktquotemåling (vekt%) i konstruksjonen ble målt til 10.

Hulltaking er foretatt i gang.
