Tilstandsrapport

Enebolig

Sauheradvegen 1700, 3683 NOTODDEN

Rapportdato: 20.11.2024

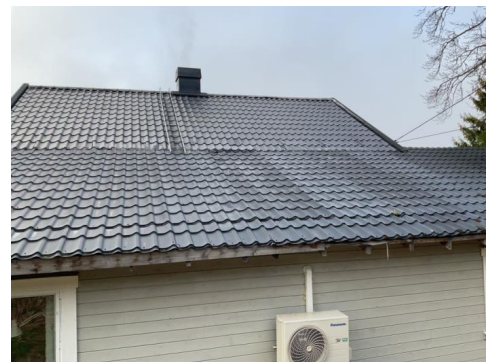
Ifølge eier er det ordnet overgang mellom hovedtak og tilbygg mot øst. Det var en lekkasje og noe av undertak ble skiftet. Kostnadsestimat er for å skifte taktekke, montere ferdig forkantbord, underkledning på utstikk, beslag og nye takrenner. Dersom det er skade på undertak og deler av dette må skiftes, vil det medføre ekstra kostnader.

Bulker på takplater.

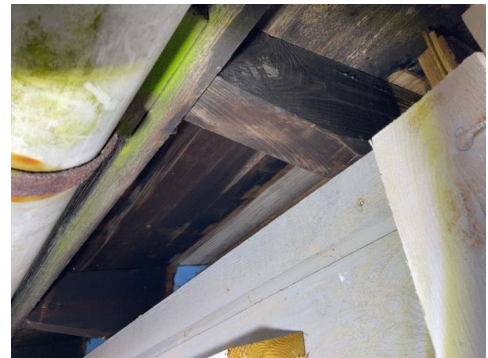
Fukt/kondensmerker på undertak på bad.

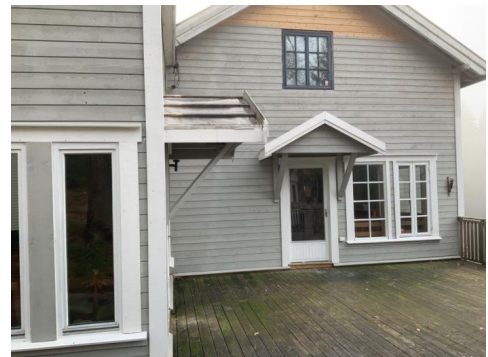
Det mangler taktekke på begge takoverbyggene.

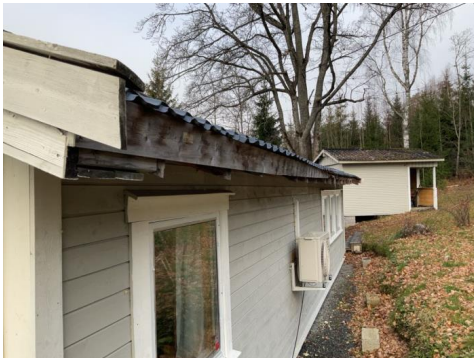
Det mangler en del forkantbord.

Kostnad for manglende beslag/dekkbord er medtatt under punkt taktekking.

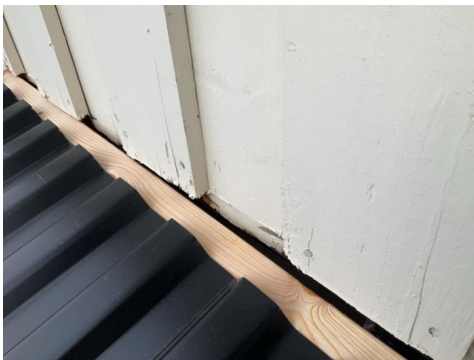
Det mangler beslag mellom tak og gavlvegg.

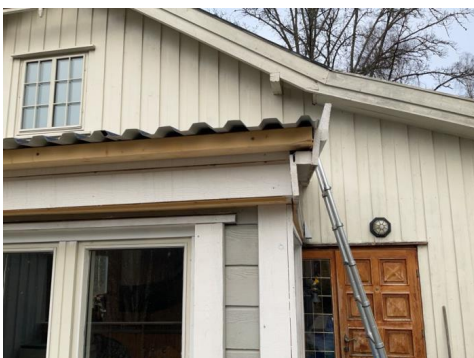
Det er ikke montert dekkbord på tilbygg i stue(kjøkken).

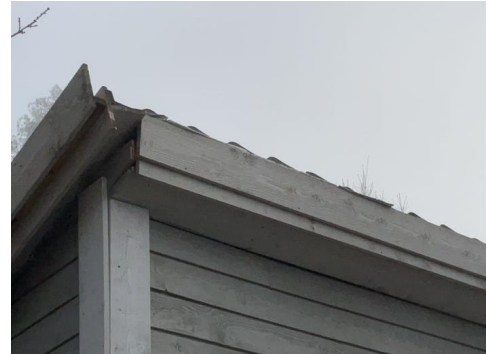
Det mangler beslag på tak over stue mot nord-vest.

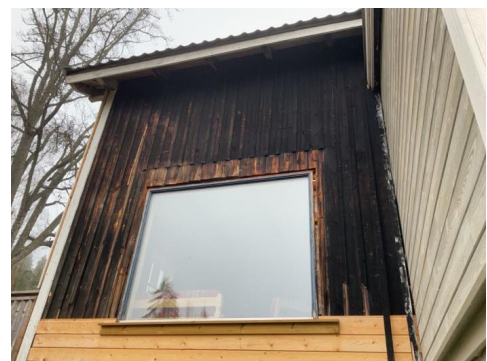
Det er noe sprekker i gammel kledning.

Gammel dårlig kledning på stuevegg mot vest.

Vegg mot vest i stue må kles om siden det er gammel dårlig kledning.

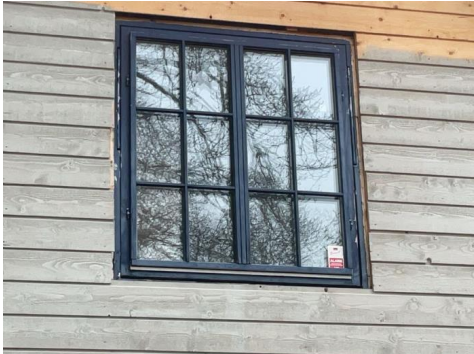
Det mangler ferdigstilling av en del vindusbelistning.

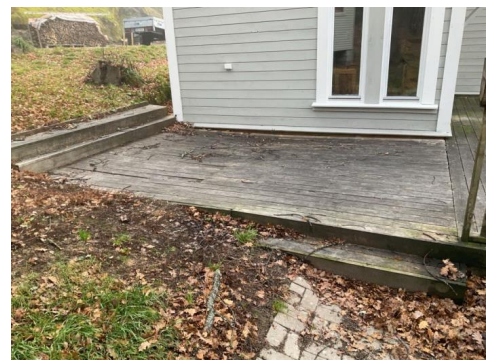
- Det er påvist fukt/råteskader i konstruksjonen.
- Rekkverket er for lavt i forhold til dagens krav til rekkverkshøyder.

Plating med råte.

- Råteskadede konstruksjoner må skiftes ut.

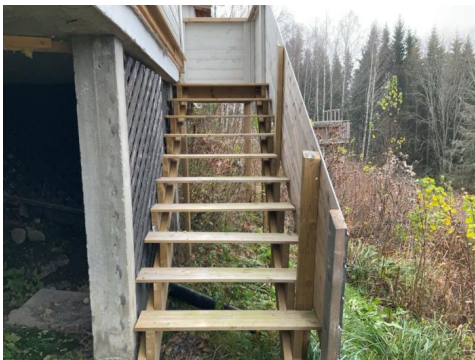
Trapp til terreng.

Trapp må slutføres med topprekke og det bør lages solide fundamenter for trapp.

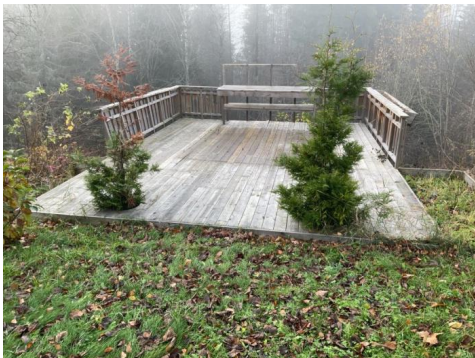
Frittstående veranda.

Det må regnes med at veranda må oppgraderes/bygges på nytt med stabile konstruksjoner og stabilt rekkverk.

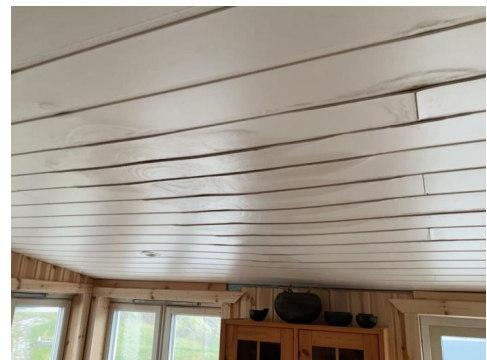
Skråtak i spisestue med MDF-panel er fuktskadd.

Tak i stue er fuktskadd.

MDF-panel i skråtak i spisestue må skiftes.

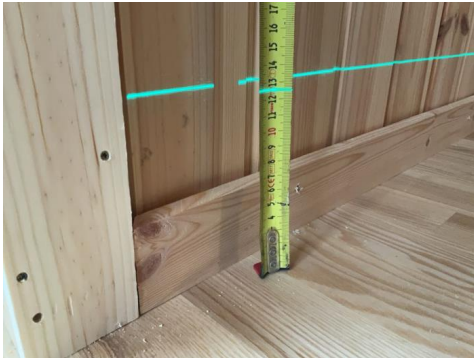
Avvik i stue: 38mm.

Tilstandsgrad 3 gis med bakgrunn i standardens krav til godkjente måleavvik.

Høyde yttervegg mot vest.

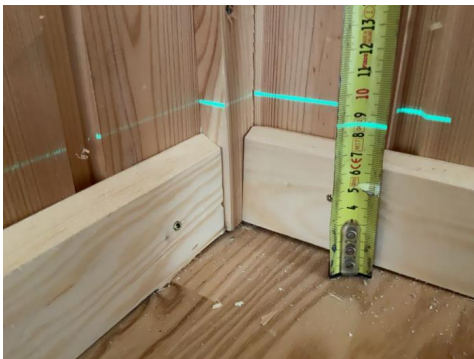
Høyde mot yttervegg ved kjøkken.

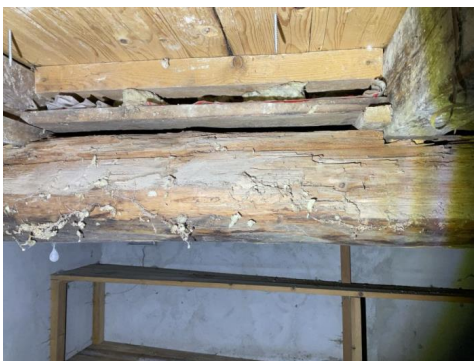
Tørråte i bjelker i kjeller.

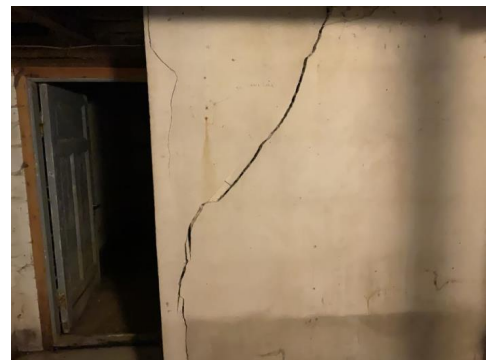
- Det er påvist sprekker og/eller riss i pipe.
- Ildfast plate mangler på gulvet under sotluke/feieluke på pipe.
- Pipevanger er ikke synlige.

Sprekk i fundament til pipe.

Sprekk i fundament bør pusses.

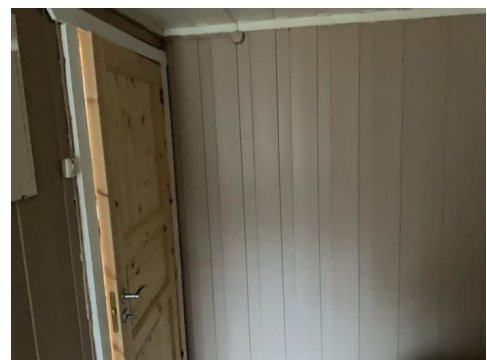
Pipe er kledd inn på ett soverom.

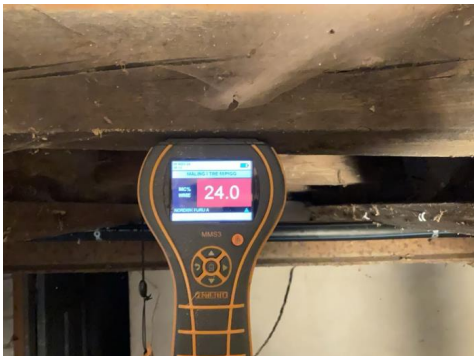
I bjelker ble det målt 24 vektprosent fukt med hammerelektrode. Dette er å regne som fuktig. På befaringsstidspunkt ble det målt 61,9% relativ fuktighet ved 16,8°. Dette gir et duggpunkt på 9,4°. Dette er å regne som fuktig.

Fuktmåling i bjelker i kjeller.

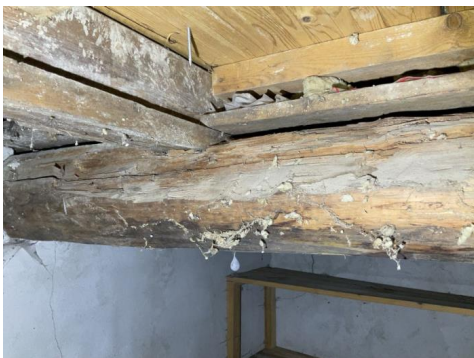
Tørråte i bjelker.

Det bør monteres en avfukter i kjelleren. Dette reduserer den relative fuktigheten og reduserer faren for råte. Kostnadsestimat er kun for en avfukter.

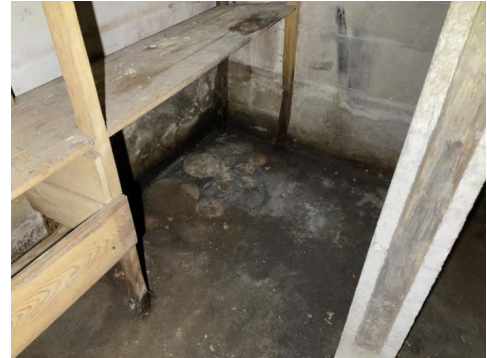
- Det er påvist indikasjoner på noe fuktgjennomtrenging i kjellergulv.
- Det er påvist indikasjoner på noe fuktgjennomtrenging inn i kjellermur.
- Det er påvist synlig fuktighet på mur/gulv i kjeller.
- Det er påvist synlige fukt/råteskader i treverk i underetg./kjeller, hulltaking er derfor ikke nødvendig

Fukt på kjellergulv/vegg.

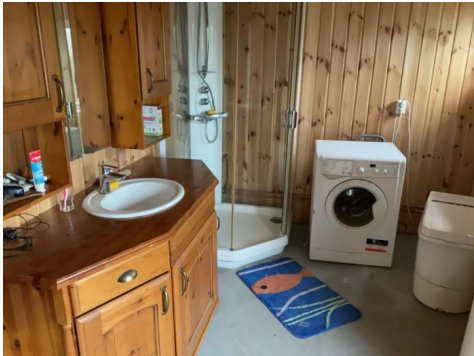
Bad/vaskerom.

Når bad/vaskerom ferdigstilles, må det lages fall til sluk fra hele gulvet. Det er ikke godkjent membranløsning i våtsone på gulv og vegg.

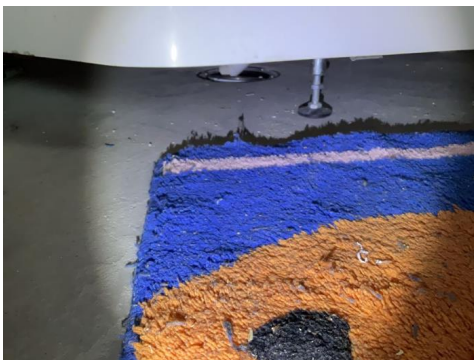
Sluk i gulv under dusjkabinett.

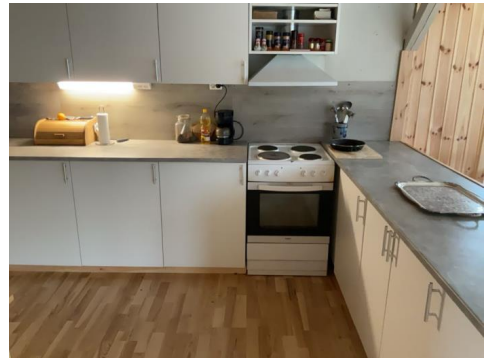
Det er en skade i benkeplate ve komfyr.

Kjøkkeninnredning.

Kjøkkenet må ferdigstilles.

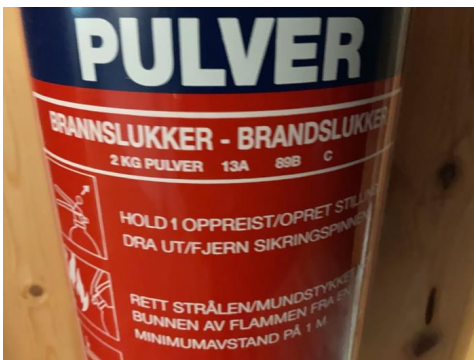
1. Er det mangler for brannslukningsutstyr i boligen iht. forskriftskrav på søknadstidspunktet, men minst Byggeforskrift 1985?
**Ja Det er kun 2kg pulverapparat.
Det er krav til ett pulverapparat på 6kg.**
2. Er det skader på brannslukkingsutstyr eller er apparatet eldre enn 10 år?
Nei
3. Er det mangler på røykvarslere i boligen iht. forskriftskrav på søknadstidspunktet, men minst Byggeforskrift 1985?
Ja Det er ikke røykvarslere i kjelleren. Dette må monteres.
4. Er det skader på røykvarslere?
Nei

2kg. pulverapparat.

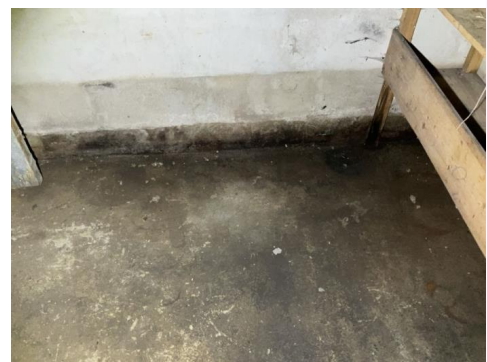
- Det mangler, eller på grunn av alder er det sannsynlig at det mangler, utvendig fuktsikring av grunnmuren ved kjeller/underetasje.

Fukt på gulv og vegg.

Det bør ikke lagres gjenstander som ikke tåler fukt.

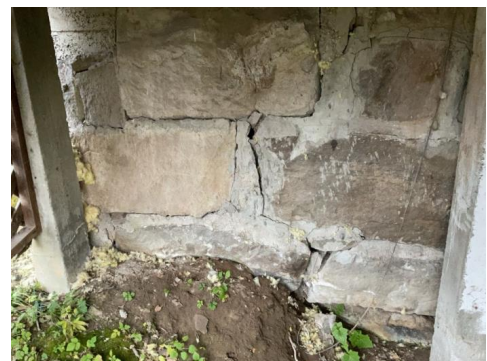
- Det er registrert skråriss som er symptom på setninger.

Sprekker i betongfuger på grunnmur.

- Lokal utbedring må utføres.

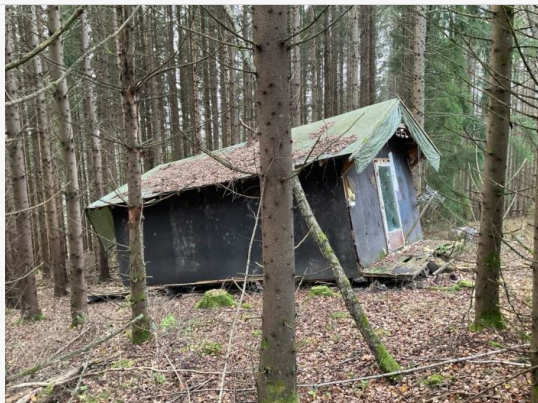
Det er et enkelt anneks. Dette er i så dårlig stand at det kun kan rives. Anneks har falt ned fra fundamenter, det mangler utvendig kledning og tak er dekket med en presenning. Bygget er ikke oppmålt siden det ble vurdert som faril å gå inn.
