# Tilstandsrapport

Fritidsbolig

Hersjøsætra 9, 2848 SKREIA

Befaringsdato: 07.11.2024

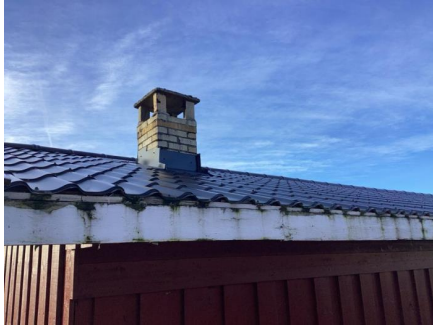
Behov for vedlikehold. Jeg anbefaler ytterligere undersøkelser. Punktet må ses i sammenheng med nedløp og beslag.

Taktekking.

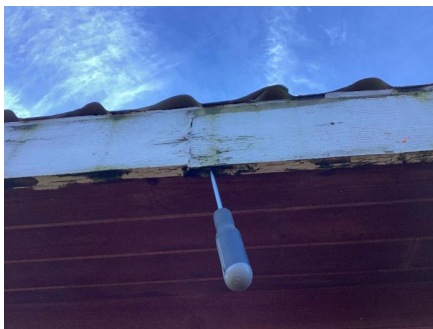
Kostnadsestimat er vurdert ut fra lokal utbedring. Byggverket skal sikres slik at is og snø ikke kan falle ned på steder hvor personer og husdyr kan oppholde seg. Se <https://lovdata.no/dokument/SF/forskrift/2017-06-19-840>. Behov for vedlikehold, oppgraderinger og utbedringer. Jeg anbefaler ytterligere undersøkelser.

Råte i forkantbord.

**Kostnadsestimat: 50 000 - 100 000**

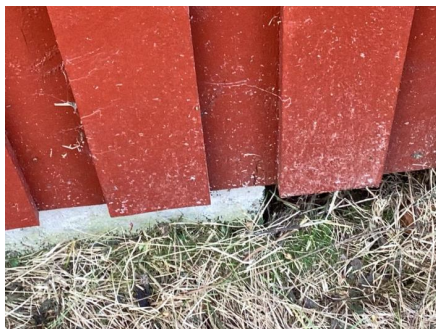
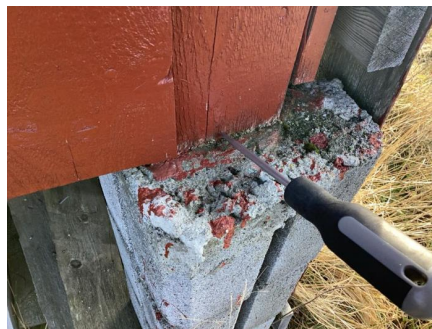
- Det er påvist spredte råteskader i bordkledningen.

Eksakt tilstand kan ikke sjekkes uten bygningsmessige inngrep. Eldre trevegger kan erfaringsmessig ha skjulte skader, spesielt over grunnmuren og under vinduer. Skjevheter i vegg registrert. Lufting av kledningen er ikke iht. dagens anbefalte løsning. Det er observert åpninger i utvendig komplettering som øker risikoen for at mus kan komme inn. Endaved på utvendig kledning er ikke malt, dette forkorter kledningens levetid. Deler av bygningsdelen er skjult, har en alder som øker sannsynligheten for skjulte feil og har brukt opp mye av sin forventede brukstid. Tilstandsgrad gitt pga. nevnte forhold.

Råte nederst i kledning enkelte steder.

- Råteskadet trekledning må skiftes ut.

Behov for vedlikehold og utbedringer. For å hindre mus i å komme opp bak kledningen må man montere en musesperre. Siden mus kan komme seg gjennom kontinuerlige spalter ned til 5 mm bredde. Det er viktig at musesperren ikke fører til redusert drenering og utlufting. Se byggforsk sin beskrivelse for ytterligere info. Manglende lufting gir økt risiko for fuktskader i konstruksjonen. Det anbefales å gjøre ytterligere undersøkelser sammen med overvåkning av konstruksjon for å følge med på evt. utvikling. Deretter kan man bestemme hvilken konkrete tiltak som bør gjøres.

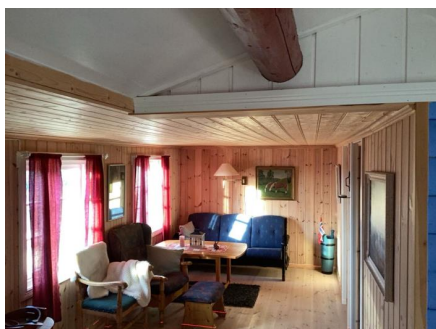
Takkonstruksjonen er i hovedsak lukket og inspeksjonsmuligheten er derfor begrenset. Skrå, isolerte takflater defineres som risikokonstruksjon på grunn av erfaringsmessig høy skadefrekvens. Takkonstruksjonen har skjevheter, se punkt om fundamentering. Store deler av bygningsdelen er skjult, har en alder som øker sannsynligheten for skjulte feil og har brukt opp mye av sin forventede brukstid. Tilstandsgrad gitt pga. nevnte forhold.

Det er ikke fremlagt dokumentasjon på endring av takkonstruksjon med tanke på bæreevne.

Inspeksjonsluke anbefales etablert. Taket bør inspiseres hver vår og høst for å kontrollere tilstanden og vurdere tiltak. For å lette arbeidet med tilsyn bør man etablere en trygg og lettvinnt atkomst til takkonstruksjon. Ved årlig tilsyn kan man oppdage skader eller andre forhold som gjør det nødvendig med mer omfattende undersøkelser. Manglende vedlikehold kan skape problemer og følgeskader som oppdemning av vann og lekkasjer fra åpninger ved beslag. Feil vedlikehold kan medføre kortere levetid eller omfattende skader, for eksempel lekkasjer på taket. Manglende lufting gir økt risiko for fuktskader i konstruksjonen. Behov for vedlikehold, oppgraderinger og utbedringer. Jeg anbefaler ytterligere undersøkelser da utførelsen på arbeidet kan påvirke brukstiden og risikoen for fuktskader. Bevegelse i konstruksjon ved snø på tak må påregnes og det anbefales å måke taket om vinteren.

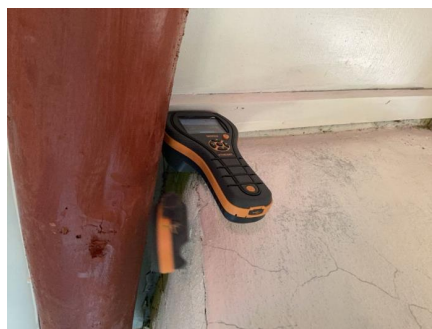
Ved enkel fuktmåling registrerte jeg tørre verdier.

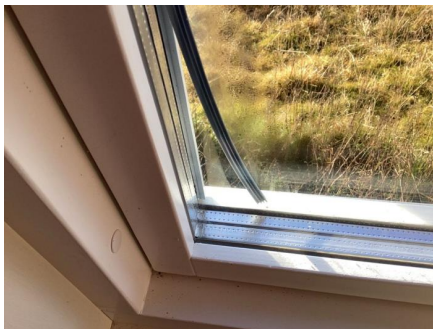
Enkelte tettelister må utbedres.

- Vinduer må justeres.

Behov for vedlikehold.

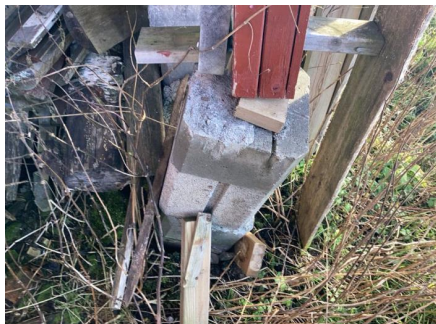
Skjevheter registrert. Manglende håndverksmessig utførelse på deler av arbeid. Konstruksjon fundamentert direkte på terreng vil normalt bevege seg som følge av setninger i grunnen og tele. Fuktig grunn. Forenklet konstruksjon. Tilstandsgrad gitt pga. nevnte forhold.

Skjevheter i fundamentering.

Skader må utbedres, i estimatet er det lagt til grunn lokal utbedring. Behov for vedlikehold og utbedring. Jeg anbefaler ytterligere undersøkelser når materialer under veranda er fjernet.

**Kostnadsestimat: 10 000 - 50 000**

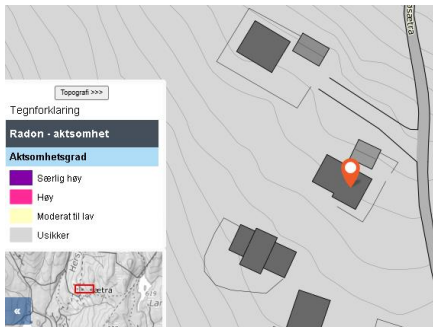
Eiendommen ligger i et området som er markert med usikker aktsomhet i kartet.

- Det bør gjennomføres radonmålinger.

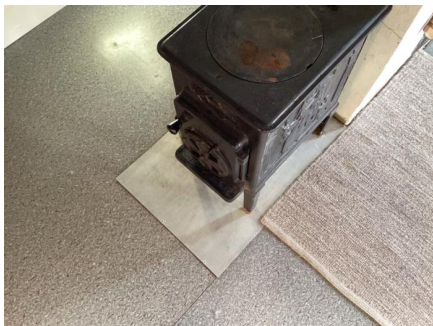
Pipe er besiktiget fra bakkenivå da det ikke var godkjent sikringsutstyr for arbeid på tak på befaringen. Deler av bygningsdelen er skjult, har en alder som øker sannsynligheten for skjulte feil og har brukt opp mye av sin forventede brukstid. Riss, rennemerker og sprekker i pipe. Tilstandsgrad gitt pga. nevnte forhold.

Kort avstand brennbart materiale.

- Det anbefales å montere ildfast plate under luker på pipe.

Det anbefales en kontroll av pipe og ildsted. Det gjøres oppmerksom på at det er det lokale brann- og feiervesen som fører tilsyn med piper og ildsteder i hver enkelt kommune. Ovner og oppvarmingskilder er ikke funksjonstestet av takstingeniøren.

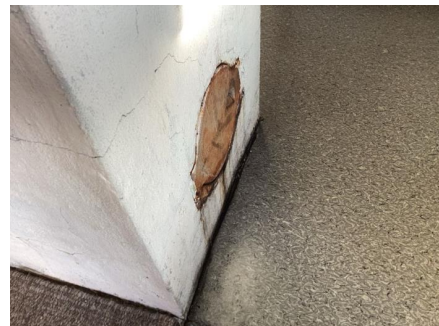
Sotluke.

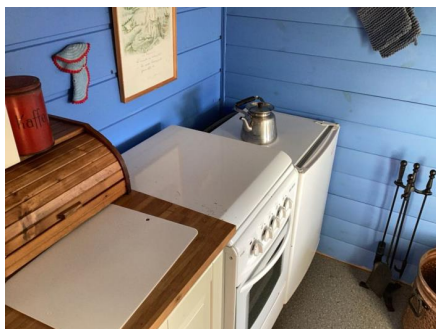
- Det er påvist skader på overflater/kjøkkeninnredning utover normal slitasjegrad.

Ved bruk av fuktindikator registrerte jeg ingen unormale verdier. Tilstandsgrad gitt pga. nevnte forhold.

Enkelt kjøkken.

- Det må påregnes lokal utbedring/utskiftning.

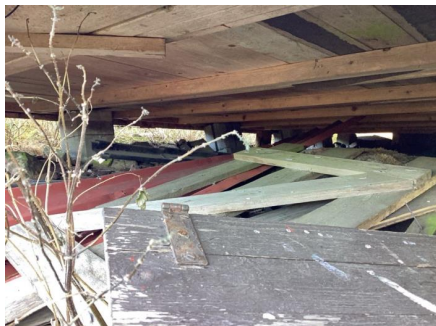
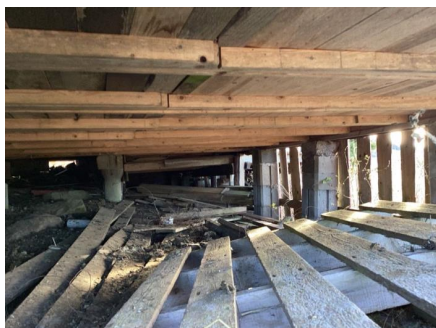
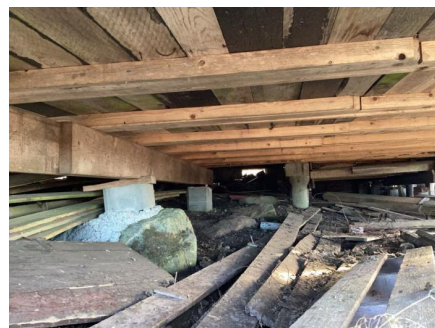
Setningsskader ble registrert og skjevheter i flere pilarer. Skjevheter i konstruksjonen som har sin årsak i fundamenteringen ble registrert. Det er naturlig at konstruksjoner beveger seg noe etter årstidene med denne type fundamentering. Deler av bygningsdelen er skjult, har en alder som øker sannsynligheten for skjulte feil og har brukt opp mye av sin forventede brukstid. Det er ikke fremlagt dokumentasjon med tanke på bæreevne. Tilstandsgrad gitt pga. nevnte forhold.

Skjevheter i flere pilarer.

- Det må foretas tiltak for å lukke avviket.

Kostnadsestimat: 100 000 - 300 000
