# Tilstandsrapport

Enebolig

Borgeskogen terrasse 5, 3911 PORSGRUNN

Befaringsdato: 20.11.2024

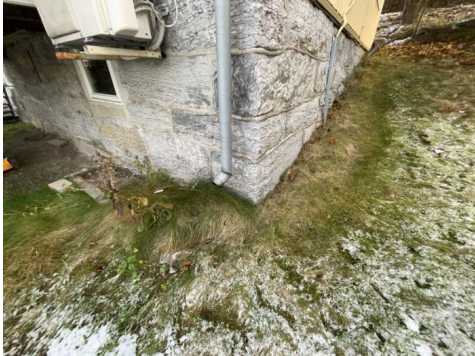
Det er ikke tilfredsstillende bortledning av vann fra taknedløp ved grunnmur.

Lokal utbedring ved punktvis lekkasjer. Etablere takrenner og beslag ved takoverbygg.

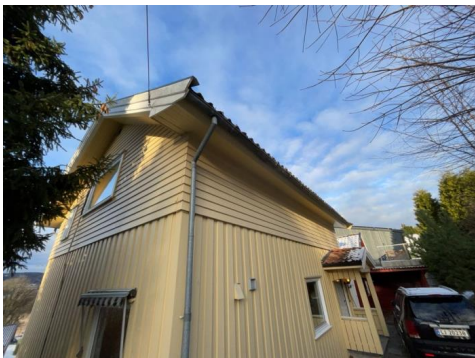
Mer enn halvparten av forventet brukstid er passert på renner/nedløp/beslag.

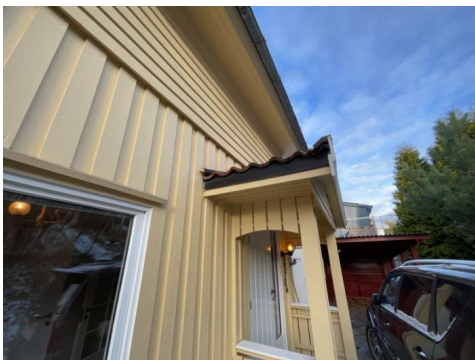
Mangler takenne og beslag

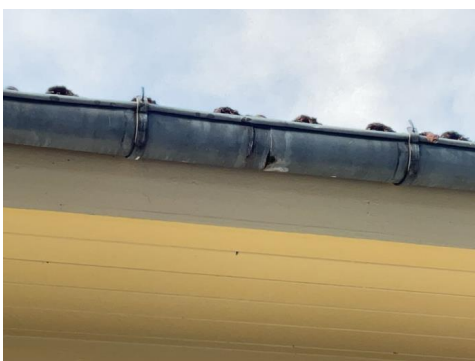
Det ble påvist stedvis symptomer på lekkasje i takrenneskjøt.

Takrenner har punktvis lekkasjer.

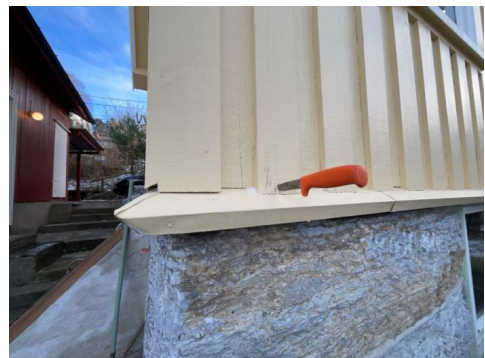
Generelt fremstår kledningen i grei stand, alder tatt i betraktning, men enkelte begynnende råteskader i nedre deler mot vannbrett ble påvist.

Det er påvist spredte råteskader i bordkledningen.

Enkelte kledningsbord bør byttes ut. Sikre lufting og stedvis øke avstand til bakkenivå.

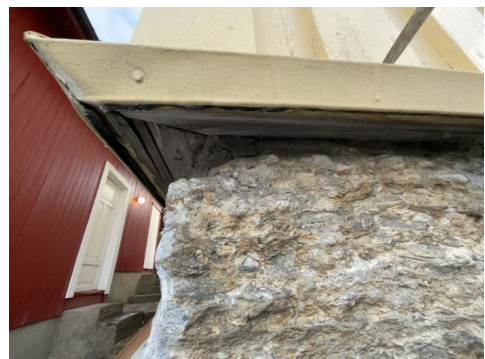
Det er ingen eller liten lufting i nedre kant av kledning mot grunnmur. Vil bla kunne medføre sen opptørking av konstruksjon

- Det bør foretas tiltak for å bedre lufting av kledningen.
- Lokal utbedring bør foretas for å øke avstanden mellom terreng og bordkledning.
- Lokal utbedring/utskiftning bør utføres.

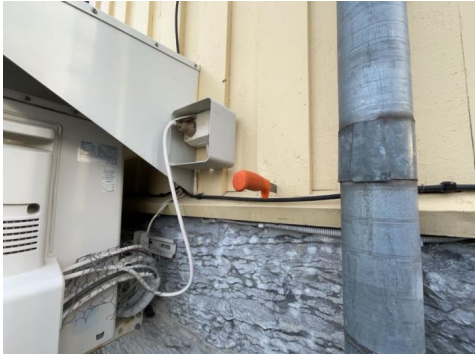
Det er påvist spredte råteskader i bordkledningen.

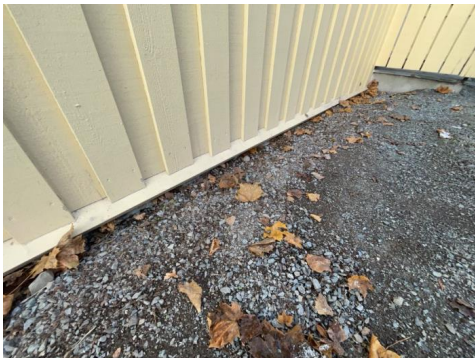
Bordkledning går stedvis nesten helt ned i terreng Dette medfører at denne er utsatt for sprut og fukt påkjenning ved slagvær.

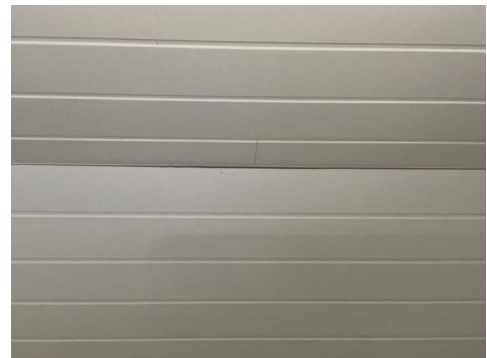
Yttertaket/ panel har stedvis nedbøying.

Hold konstruksjonen under jevnlig ettersyn. Panel med nedbøying bør etterfestes.

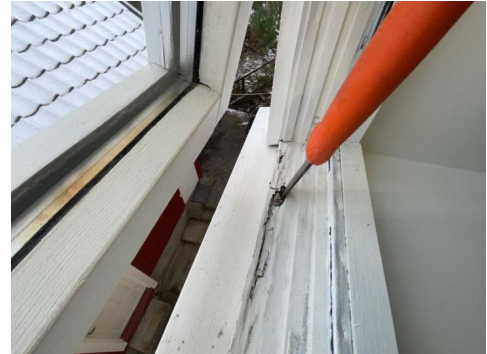
Vinduet har råteskade i karm

Det er påvist vinduer med fukt/råteskader. Karmene i vinduer er slitte og det er sprekker i treverket.

- Vinduer med råteskader må erstattes med nye.

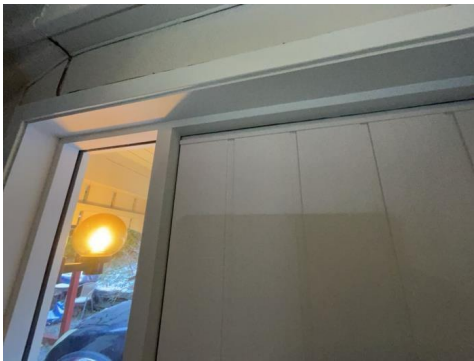
Det er påvist utetthet/åpning mellom dørbblad og dørkarm. Dvs. at kald trekk kan oppstå.

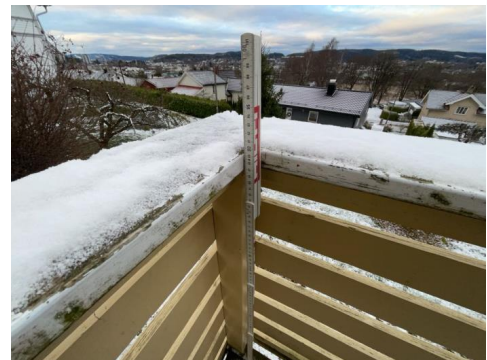
Rekkverket er for lavt i forhold til dagens krav til rekkverkshøyder. ( min 1m)

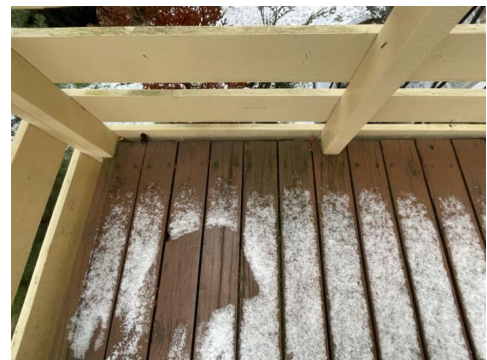
Det er værslitt/oppsprukket trevirke/gulvbord..

Råteskadet bjelkelag bør utbedres / skiftes. Det er behov for overflatebehandling og enkelte utskiftninger av terrassebord.

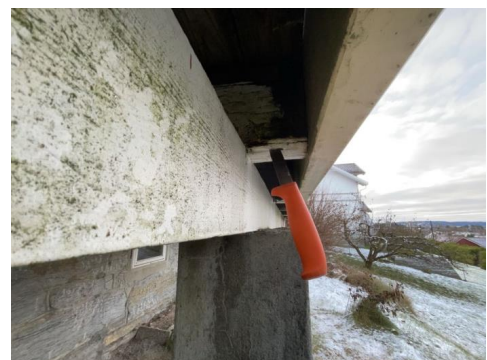
Det ble påvist stedvis begynnende råteskader i enden på bjelkelag.

Det er påvist fukt/råteskader i konstruksjonen.

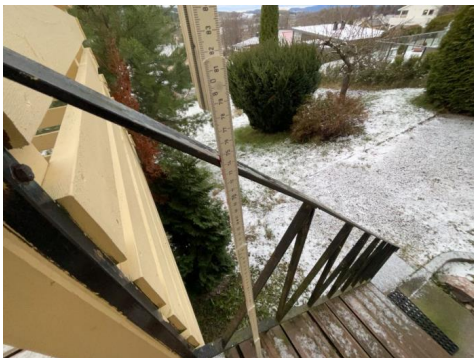
Rekkverkshøyder er under dagens forskriftskrav til rekkverk i trapper.  
Åpninger i rekkverk er ikke i henhold til krav i dagens forskrifter.

- Det er ikke krav om utbedring av åpninger i rekkverk til dagens forskriftskrav.
- Det er ikke krav om utbedring av rekkverkshøyder opp til dagens krav.

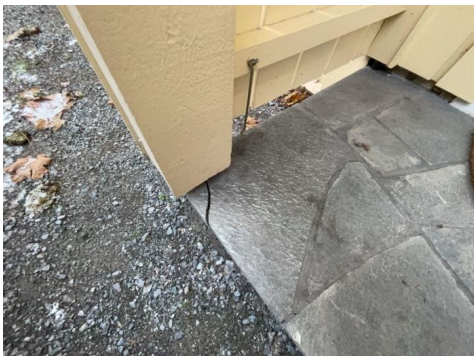
Det ble påvist noen sprekker i betongtrapp mellom bolig og uthus. Ved skiferplattning ble det påvist sprekke ved søyle.

Skadet skifer

Sprekkdannelse i betongtrapp bør ettersees og utbedres. Sprekk i skifer bør utbedres.

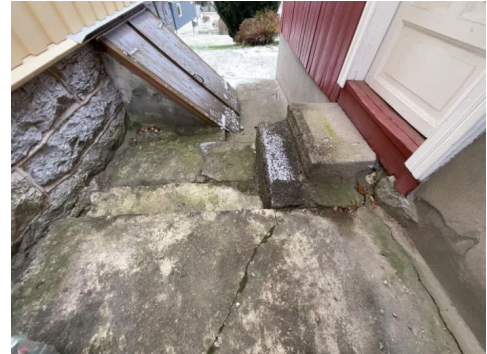
Betongtrapp har sprekker/skader

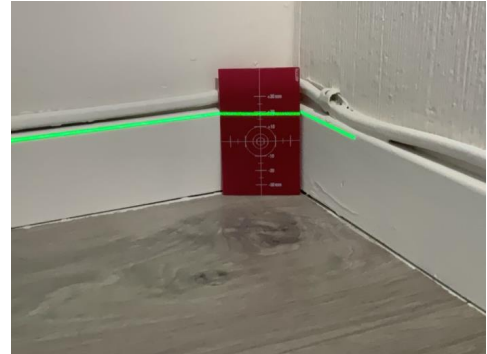
20mm i 2. etg mot nordvest

Ved begge etasjeskillere ble det påvist ca 20mm skjevhet. I kjeller ble det påvist spor etter treskadeinsekter på flere steder. Det vil ingen symptomer på aktivitet på takst dagen, men det anbefales ytterligere undersøkelser for å få bedre kunnskap om forholdet og eventuelle svekkelser i treverket.

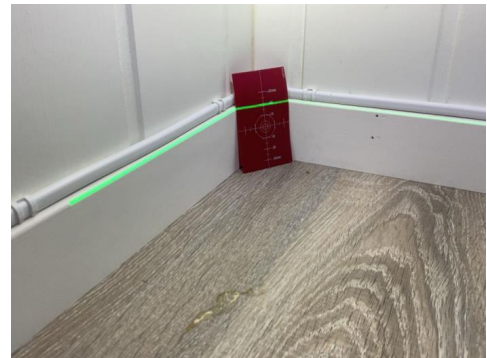
20mm i 1. etg mot nordvest

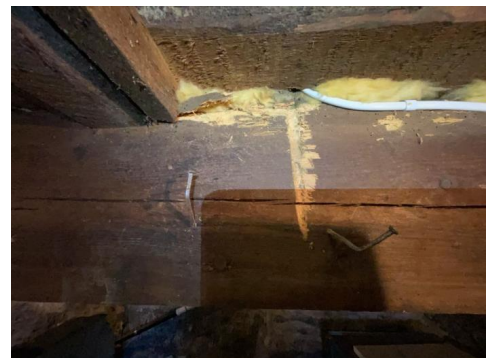
Det er registrert symptom etter aktivitet fra skadedyr

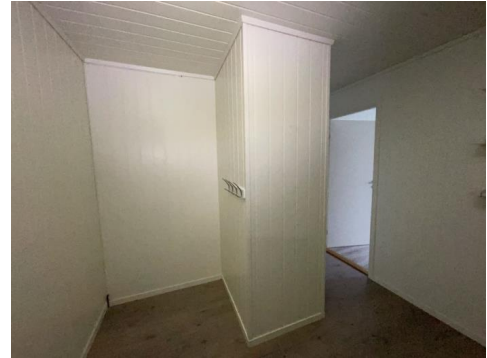
Pipevanger er ikke synlige. Mursteinpipe er tildekket/innebygget.

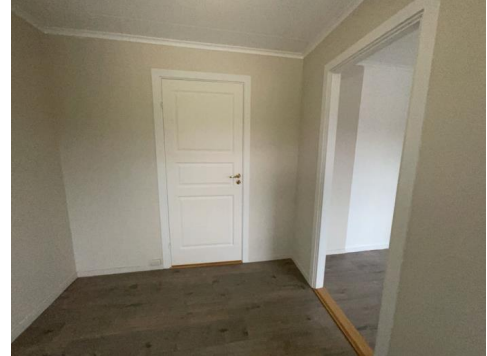
Dørblad til stue er demontert

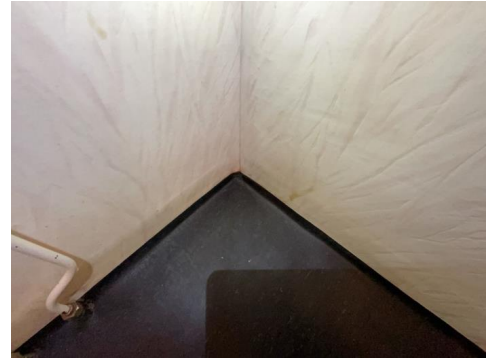
Det ble påvist tapetskjøter som gliper noe. Ingen fuktvariasjon ble påvist i underlaget.

Tapetskjøter gliper stedvis noe.

Behov for lokal utbedring

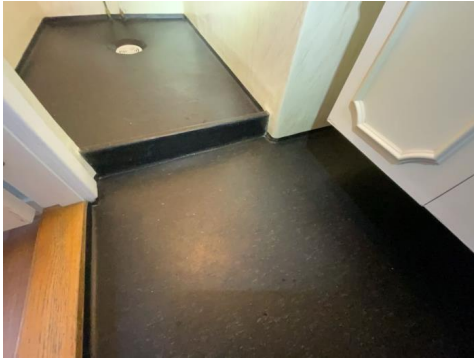
Dusjnissen er etablert med forhøyet oppkant som medfører at eventuelt lekkasjevann fra toalett eller vask ikke vil kunne ledes til sluk.

Det er påvist at høydeforskjell fra topp slukrist til gulv/synlig topp membran ved dørterskel er mindre enn 25 mm. Det er mulighet for at det kan forekomme vannlekkasje på våtrommet hvor vann ikke vil gå til sluk.

- Det bør etableres avrenning inn til sluk for hele våtrommet.
- Det må foretas utbedring av fallforhold.

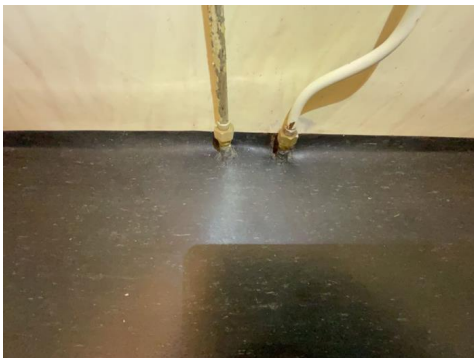
Det ble påvist løst belegg på gulv i dusj og manglende mansjetter ved rørgjennomføringer. Ved fuktsøk ble det likevel ikke påvist noen fuktvariasjon av negativ karakter.

Det er påvist mangelfull/feil utførelse rundt rørgjennomføringer e.l. som gir fare for fukt i konstruksjonen i våtsone.

- Det må foretas utbedring for å unngå fuktskader i konstruksjonen.
- Sluket må sjekkes og rengjøres jevnlig.
- Overvåk tilstanden jevnlig. For å få tilstandsgrad 0 eller 1 må slukløsningen skiftes ut og sannsynligvis må også membransjiktet skiftes/utbedres. Det er imidlertid vanskelig å si noe om tidspunktet for når dette er nødvendig.

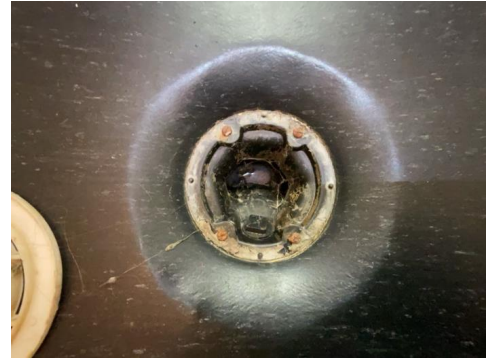
Mer enn halvparten av forventet brukstid er passert på slukløsningen.

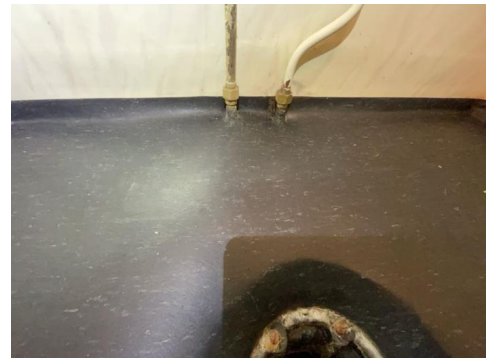
Mer enn halvparten av forventet brukstid er passert på membranløsningen. Belegget er løst.

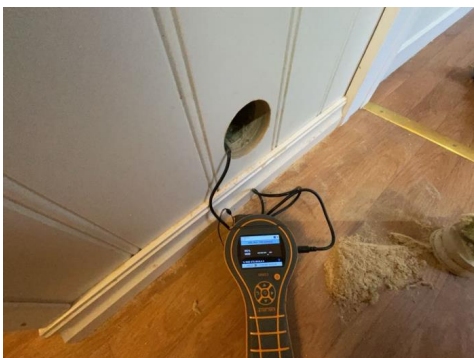
Hulltaking er foretatt uten å påvise unormale forhold. Hulltaking er foretatt ved/i tilstøtende vegg mot kjøkken. Fuktivotemåling (vekt%) i konstruksjonen ble målt til <6 vekt% som er tørt.

Ingen synlige tegn til fuktskader eller lekkasjer i vegg ved hulltakingen.

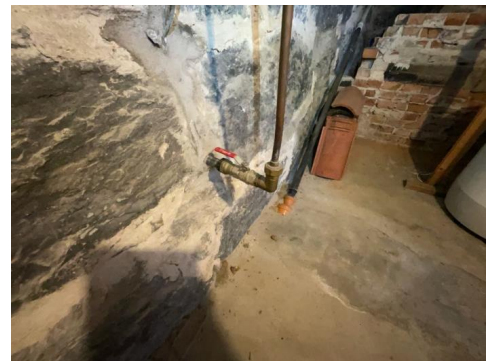
stoppekrantilgjengelig i kjeller , men ikke merket

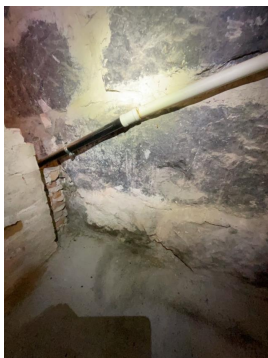
I kjeller kan det se ut som at det er en liten lekkasje i en rørskjøt fra avløp på kjøkken. ( symptomer på drypplekkasje)

Mulig lekkasje i rørskjøt.

Liten lekkasje fra avløpsrør i kjeller bør sjekkes/ utbedres.

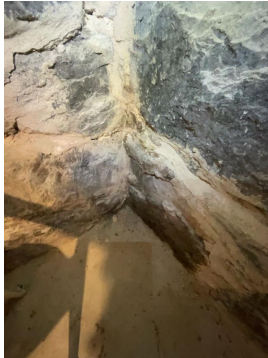
Ved kontroll med fuktindikator ble det stedvis påvist forhøyede fuktverdier, men ikke påvist fuktinntrenging. Det er symptomer på fukt i natursteinsmur, men kjeller oppleves som tørr på takstdagen. Erfaringsmessig vil det kunne trenge fukt gjennom fuger i slike murer over tid.

Mindre symptomer på fukt i grunnmur

- Overvåk tilstanden jevnlig. For å få tilstandsgrad 0 eller 1 må dreneringen skiftes ut, men tidspunktet for når dette er nødvendig er vanskelig å si noe om. Bruken av underetg/kjeller vil og være avgjørende.

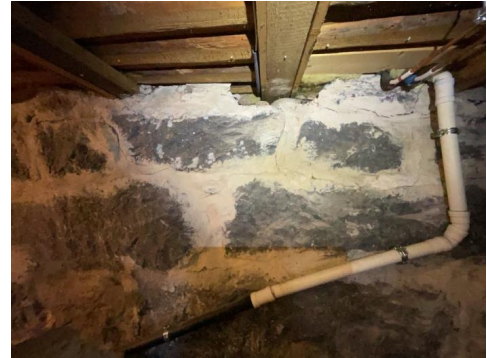
Sprekkdannelser i fuger

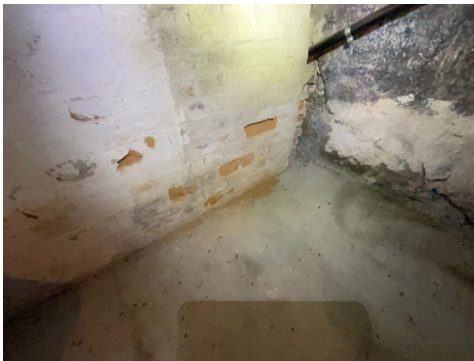
På brannmur/ ildsted ble det påvist skader i tegl som tyder på kapilær oppsug fra grunn.

Skader i tegl pga fuktoppsug fra grunn

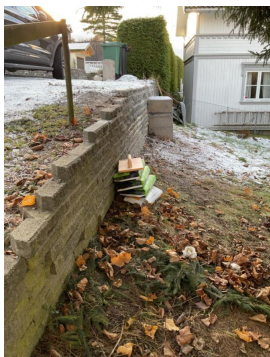
Det er påvist større sprekker og/eller skjevheter i muren.

- Forstøtningsmuren må rives og ny mur bygges.
