# Tilstandsrapport

Enebolig

Valdresvegen 931, 2936 BEGNADALEN

Befaringsdato: 24.10.2024

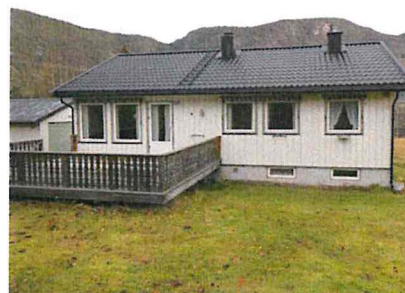
Det er etablert stigetrinn for feier

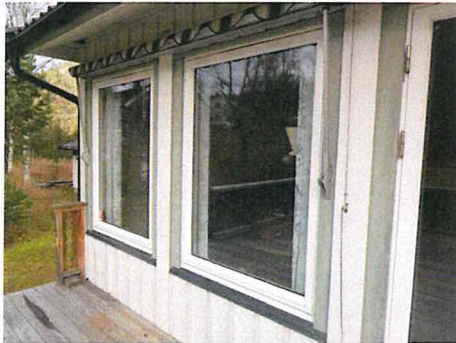
- Karmene i vinduer er slitte og det er sprekker i treverket.

Bildet viser vindu med fast karm i forbindelse med stue

- Det må påregnes noe vedlikehold og at enkelte vinduer må skiftes ut.

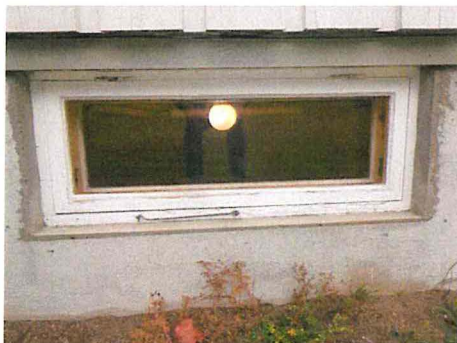
Bildet viser vindu som er i kjelleretasjen.

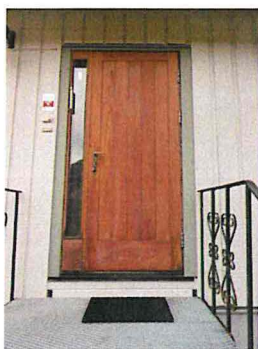
Isolert hovedinngangsdør med sidevindu.

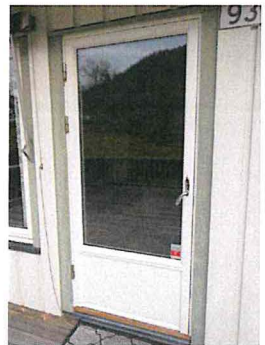
Terrassedør med utgang fra stue. Skiftet i 2006.

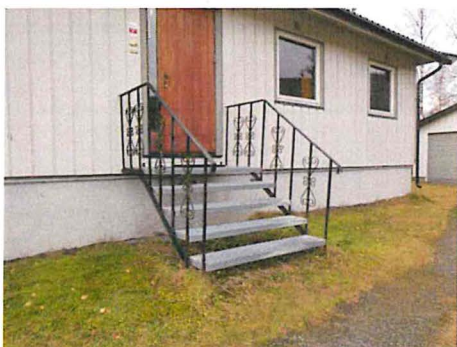
Trapp opp til hovedetasje.  
Trapp i strekkmetall med rekkverk på begge sider.

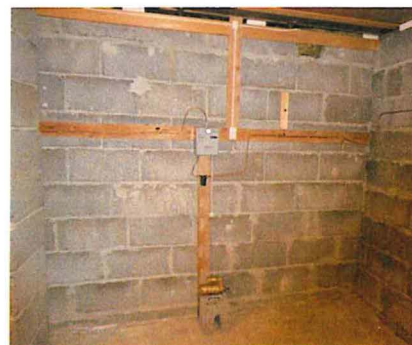
Bildet viser rom i kjeller med lettklinkerblokker.

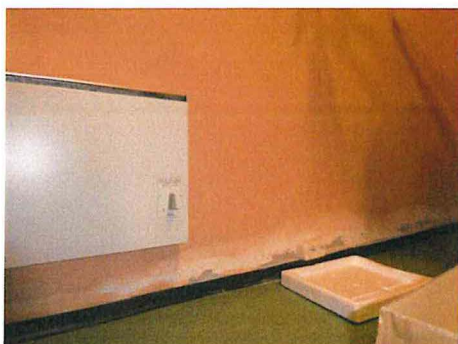
Det er fukt og saltutslag i overgangen mellom vegg og gulv i kjeller.

Bildet viser et av alle rommene i kjeller, alle har saltutslag som viser manglende drenering av ringmur.

- Det påviste fuktnivå gir grunn til å overvåke konstruksjo å se utvikling over tid, og eventuelt foreta tiltak for å unng Saltutslag på vegger og delvis gulv, viser at det må re-drer utvendig ringmur.

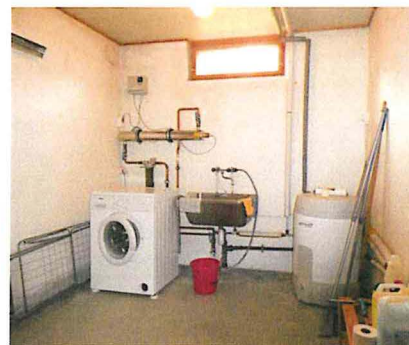
Bildet viser vaskerom i kjeller.

Synlig fukt/saltutslag på utvendige innervegger.

En må forvente generell oppgradering av våtrommets tettesjikt/membran for at våtrommet skal tåle en norma dagens krav (tett våtsone). En samlet TG3 for rommet er satt med bakgrunn i alder og manglende tetth på rommet. Det er ikke behov for å gjennomføre en detal tilstandsanalyse, etter standardens krav.

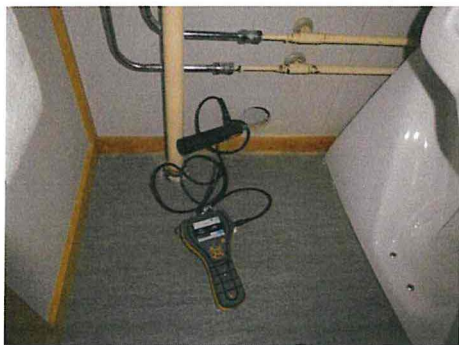
Bildet viser hulltaking, ingen unormale fuktverdier.

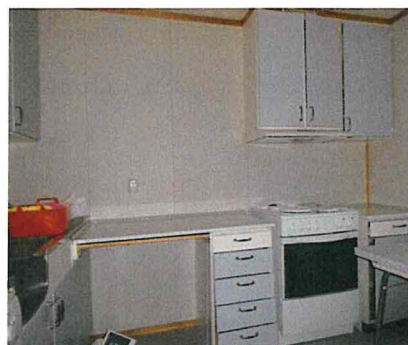
Bildet viser deler av kjøkken med mekanisk avtrekk over k

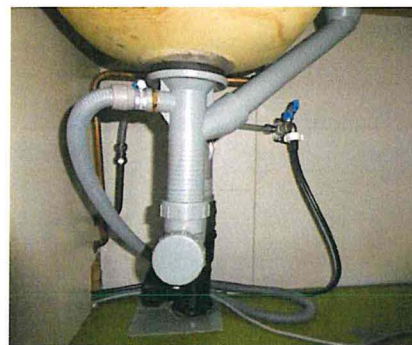
Ingen synlige lekkasjer eller fukt rundt rør under vask.

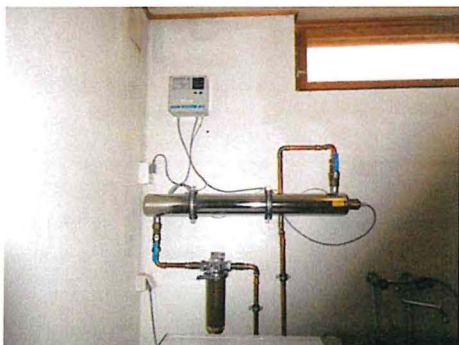
Bildet viser et etablert renseanlegg for det private vanninntaket.

- Anlegget må sjekkes av fagperson, som må utføre eventuelle tiltak på anlegget.
- I forbindelse med oppgradering av våtrom vil det være naturlig med utskiftning av rør.

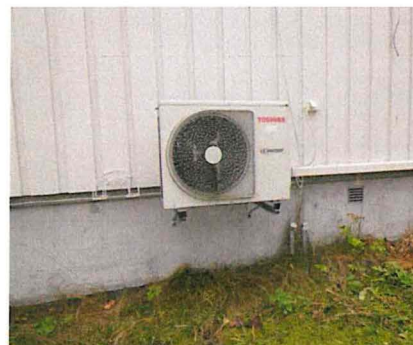
Utført service på varmpumpe i 2018.

-Merk: Ikke funksjonstestet.

Bildet viser installert varmpumpe.

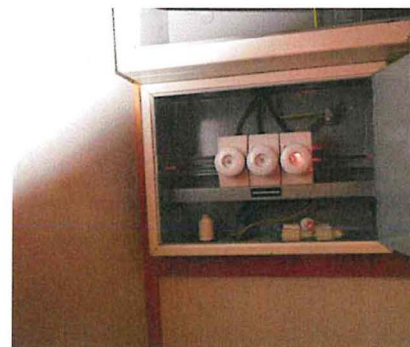
Bildet viser inntakssikringer fra byggeår.

Undertegnede er ikke autorisert el-takstmann, kun besik  
Det anbefales gjennomgang med autorisert el-fagperson
