NAF Bruktbiltest

Testdato
13.10.2024

Bilmerke	Opel	Motorstørrelse	cm ³
Modell	Vivaro	Motoreffekt	100 kW
Type	V	Aksler i drift	1
Registreringsnr.	EH10853	Drivstofftype	Elektrisk
Understellsnr.	VXE1ZKXZPZ009176	Kjøretøygruppe	315
Km.stand.	20286	Bruktimportert	Nei
Farge	Svart	Registreringsår	2023
		Registrert første gang	30.08.2023

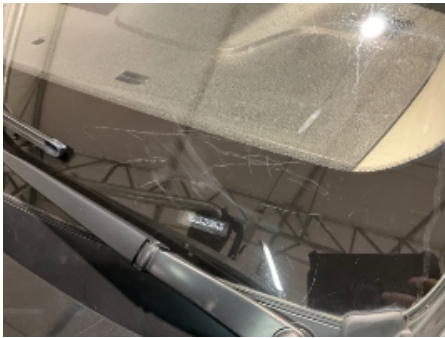
1. Frontrute

66.9		* Står sommerdekk på bilen, høyre sid foran pga vinterhelg er skadet.	
67.17	Ekstra hjulsett	Ekstra hjulsett mangler	
81.1	Frontrute	Slitasje på frontrute som gir nedsatt sikt. Vurdert fra førersetet: <ul style="list-style-type: none">• Reparasjonsmetode: Skift
