XA19205 - 2016 Mitsubishi Offroad

Km.stand	102 581	Bruktimportert	Nei	Reg.reim skiftet, dato	Har ikke
Ant. nøkler	1	Antirustgaranti	Vet ikke	Reg.reim skiftet, km	0
Drivstoff	Diesel	Heftelser	Nei	Siste service, dato	29.01.2024
Farge	Hvit	Koll.puter utkoblet	Nei	Siste service, km	100 413
Egenvekt	1520	Medfølger sommerdekk	Ja	PKK utført	29.01.2024
Effekt	150	Medfølger vinterdekk	Nei	Servicehefte/servicer fulgt	Ja
Chassisnr.	JMBXLGA8WFZ403220	Tilhengerfeste	Ja	Vognmappe m/instruksjonsbok	Ja
Første reg.	31.08.2016	Er prøvekjørt	Ja	Utskrift dato	12.11.2024

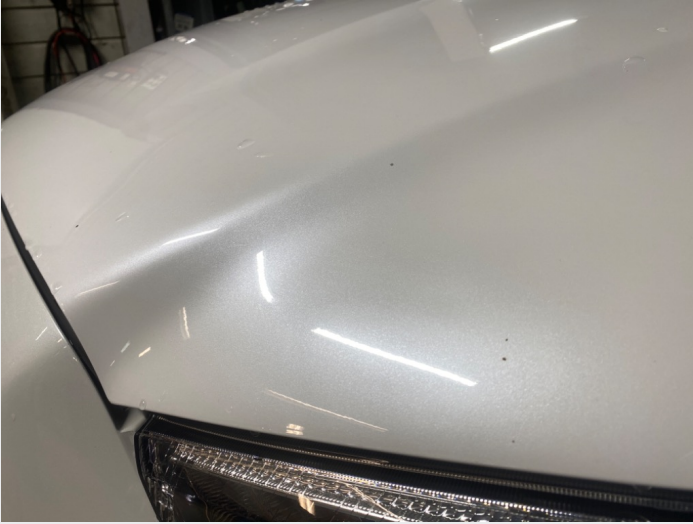
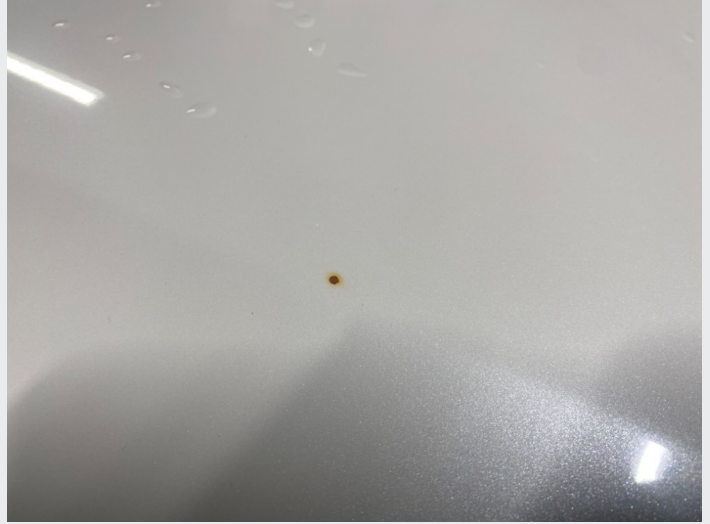
- 2.1 Eksteriør - Lakk - Oversiktsbilder av bilen
- 2.1 Eksteriør - Lakk - Generelt mye vaskestriper og små hakk/lakkskader rundt om bilen
- 2.3 Eksteriør - Panser - Steinsprut med rustskader

2.3 Steinsprut med rustskader

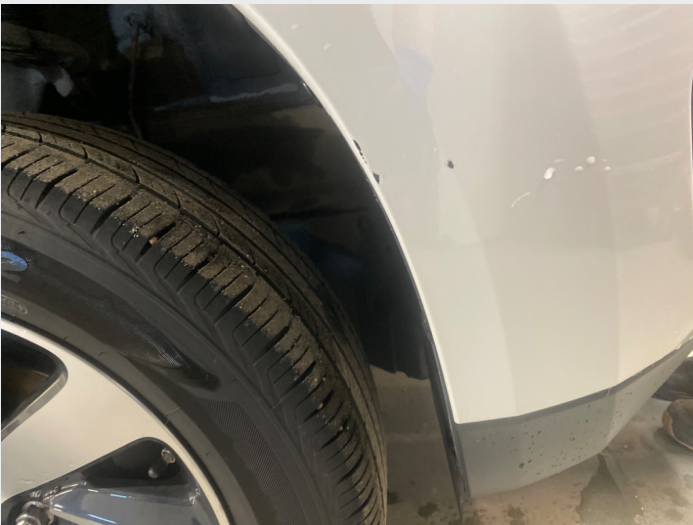
2.8 Støtfanger foran, høyre hjørne, lakkskade

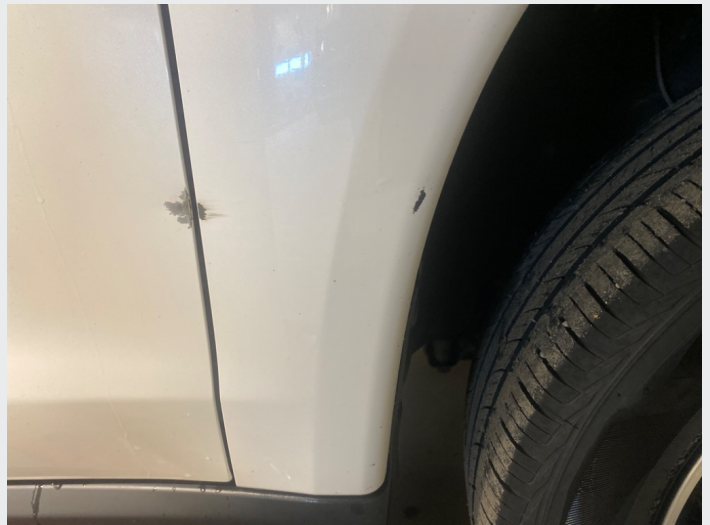
2.7 Høyre forskjerm, lakkskade

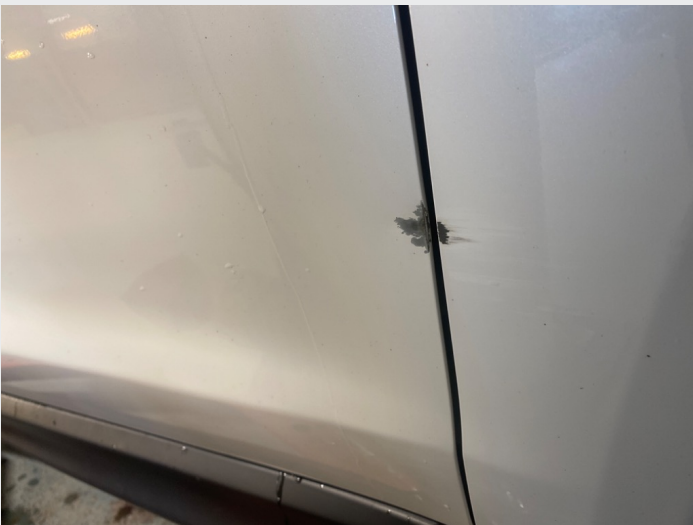
2.5 Skade høyre fordør, i front

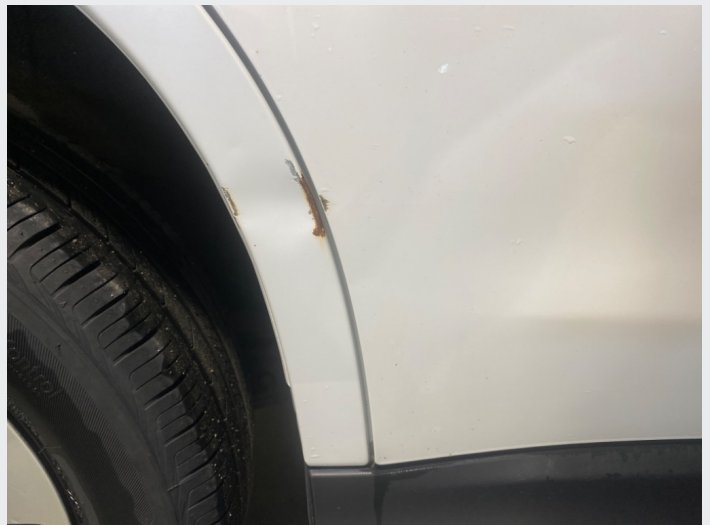
2.5 Lakkskade høyre bakdør

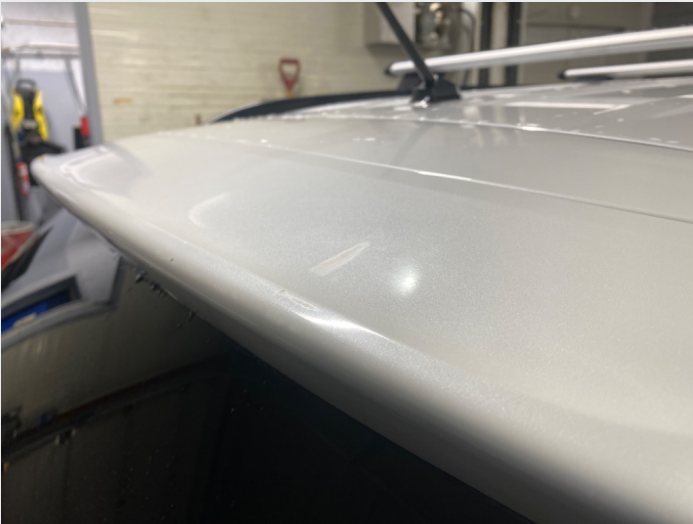
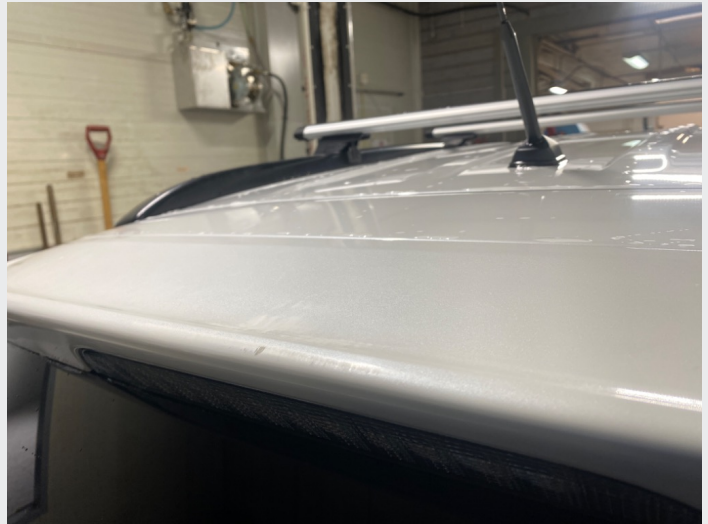
2.5 Bakluke, over rute, lakkskader/striper

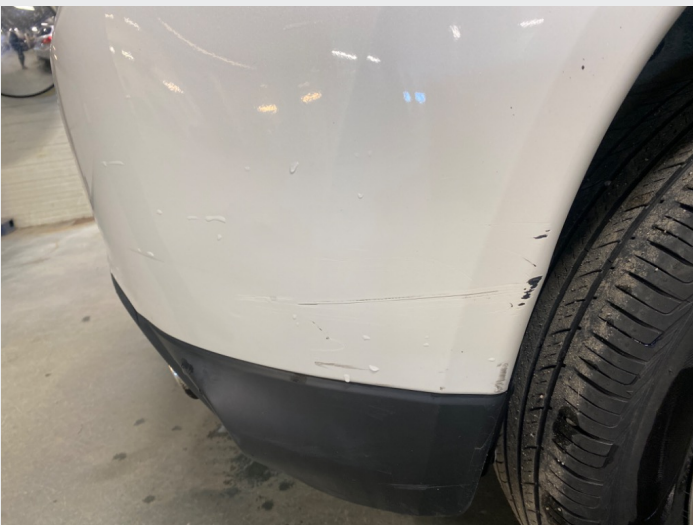
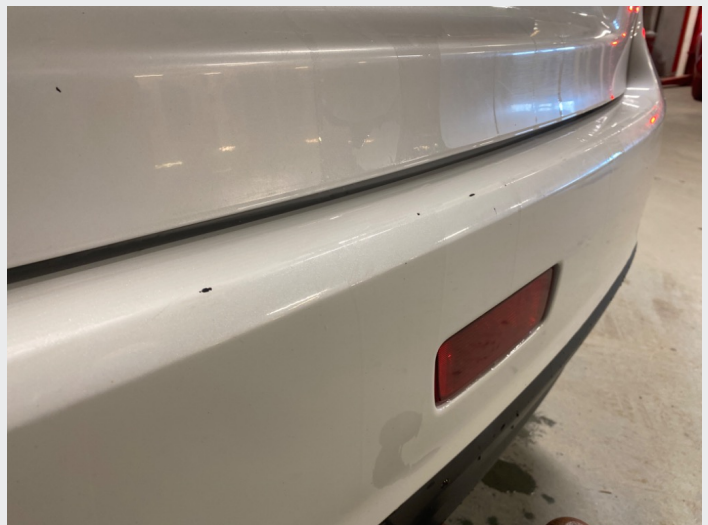
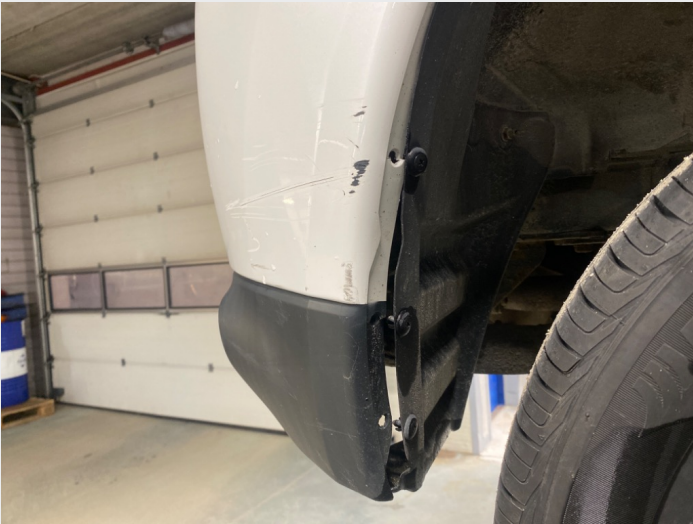
2.8 Lakkskader bakfanger

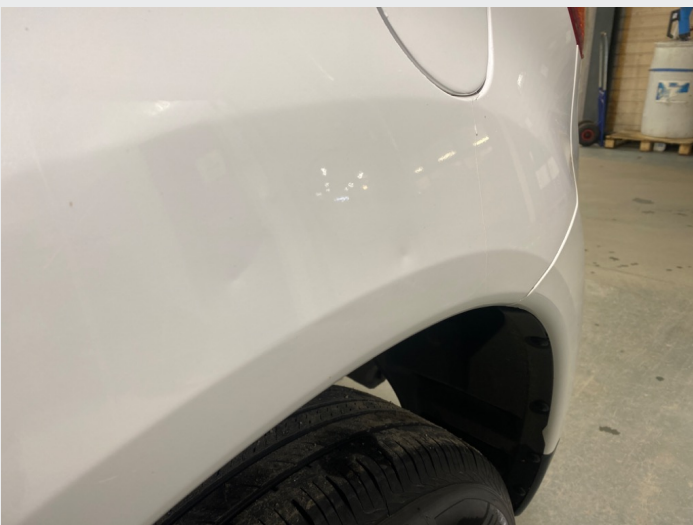
2.7 Venstre bakskjerm, 2 stk bulker

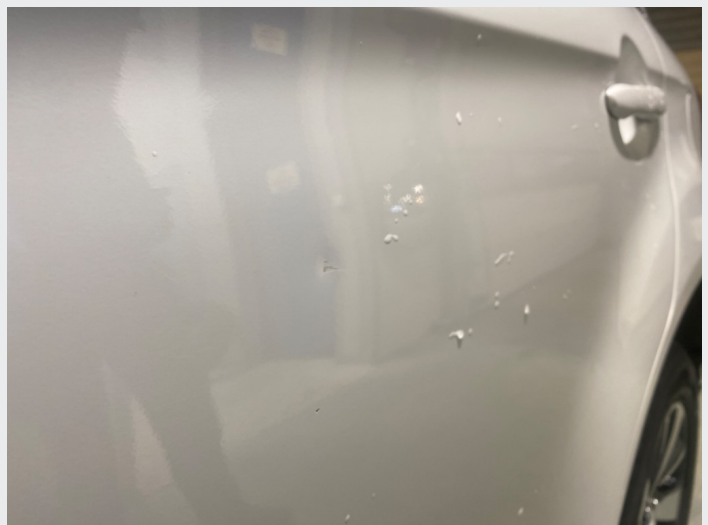
2.5 Venstre bakdør, bulk og lakkskade

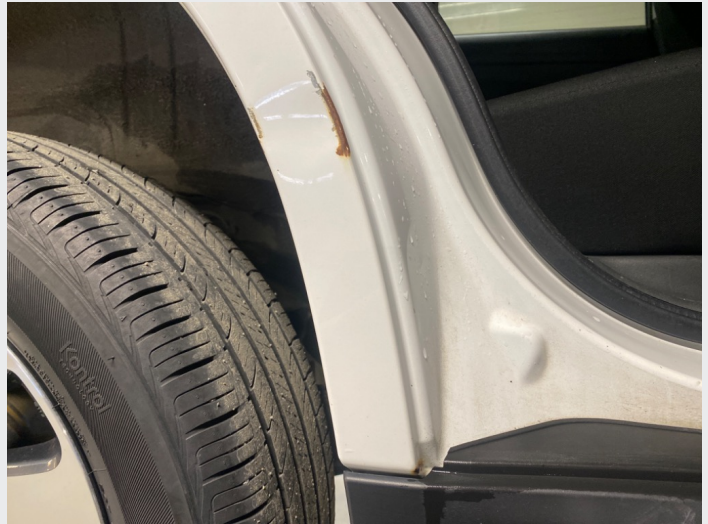
2.7 Høyre bakskjerm bulk og rustskade

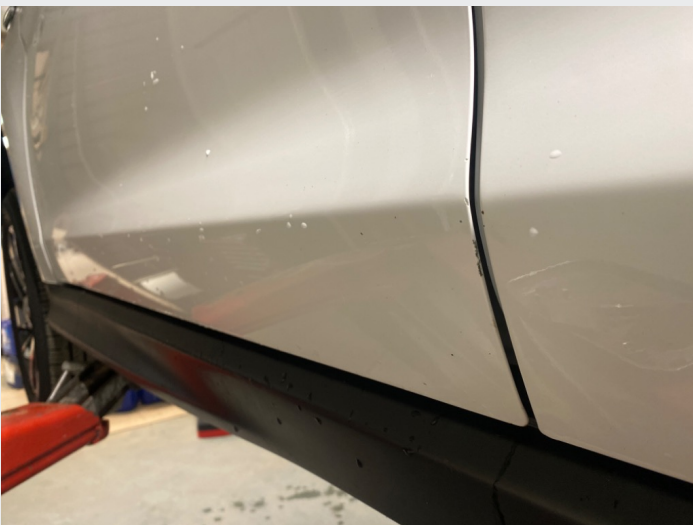
2.5 Venstre fordør, hakk/lakkskader

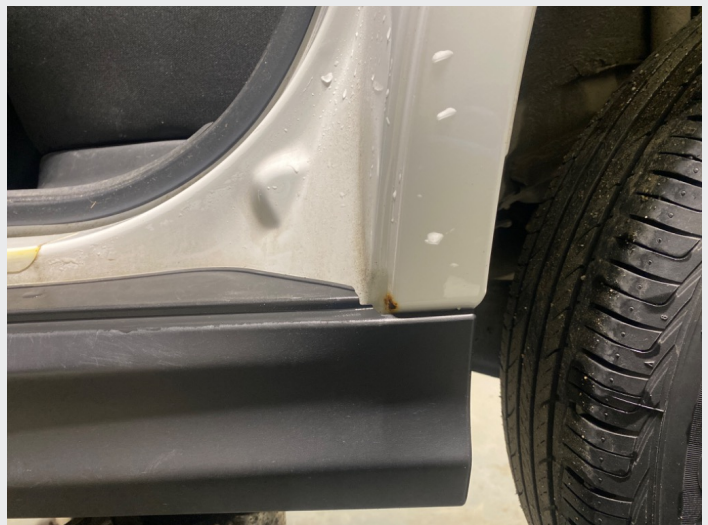
2.7 Venstre bakskjerm/hjulbue, rust

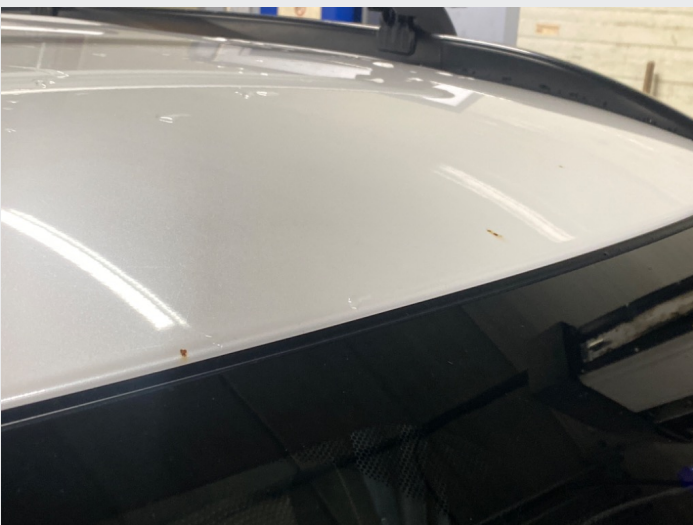
2.10 Steinsprut/rustskader tak, ved frontrute

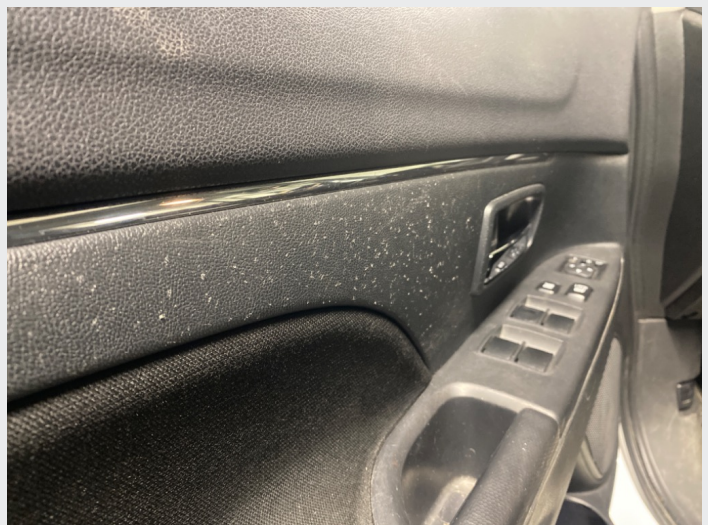
4.4 Endel slitasje dørtrekk førerdør
