**TOYOTA COROLLA FORHJULSDRIFT**
**TESTDATO: 12.11.2024**
**KODE: 1564118**

<b>PD69732</b>	<b>74 130 KM</b>	<b>21.10.2020</b> Førstegang registrert	<b>Bensin/ Batteri</b>
----------------	------------------	--	----------------------------

NBF Tilstandsrapport er utarbeidet av Norges Bilbransjeforbund og Forbrukerrådet.

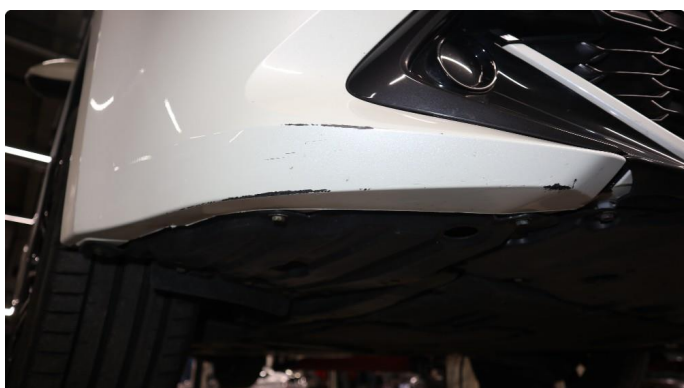
1.1 Noen riper og småbulker

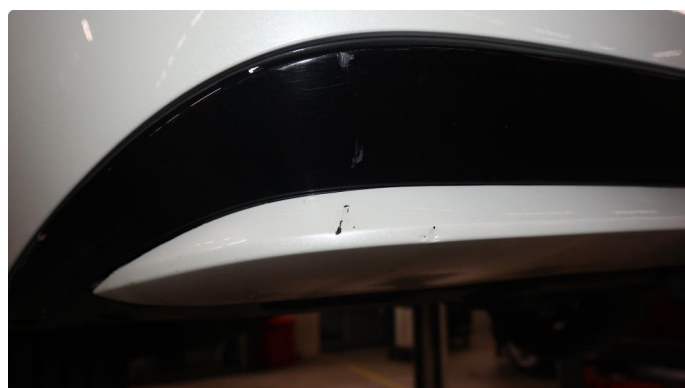
1.1 Noen riper og småbulker

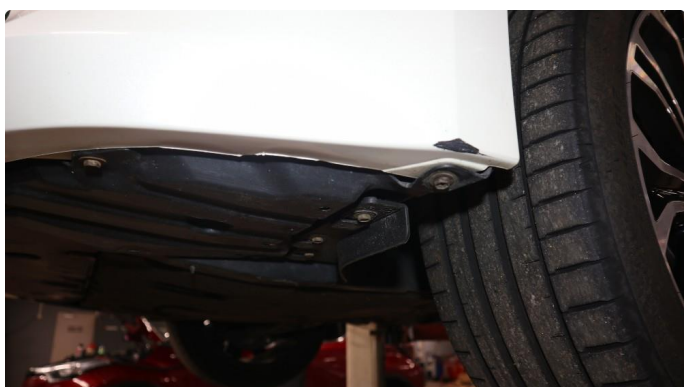
1.1 Noen riper og småbulker

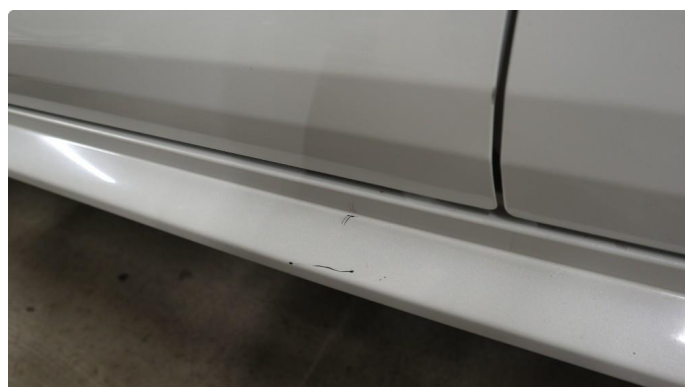
1.1 Noen riper og småbulker

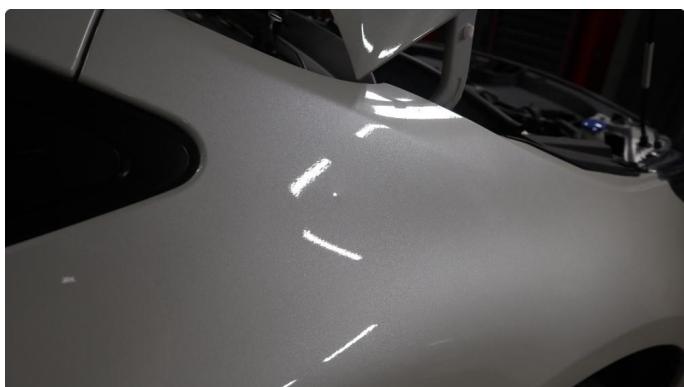
1.1 Noen riper og småbulker

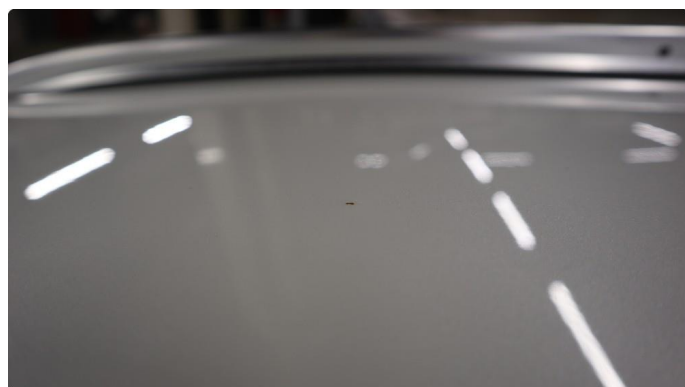
1.2 Rust
