EL89098 - 2016 BMW i3 Kombi (5-dørs)

GENERELL BESKRIVELSE

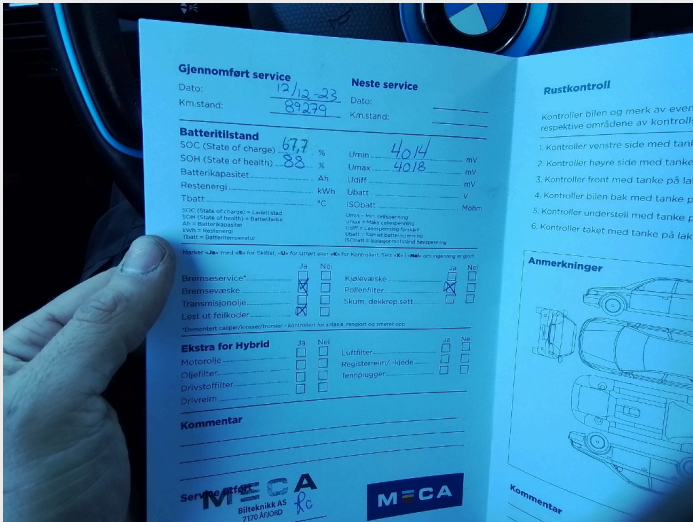
5.11 Motor - Service - Usikker på servicehistorikk da heftet starter med service fra 12.12.23

5.11 Usikker på servicehistorikk da heftet starter med service fra 12.12.23

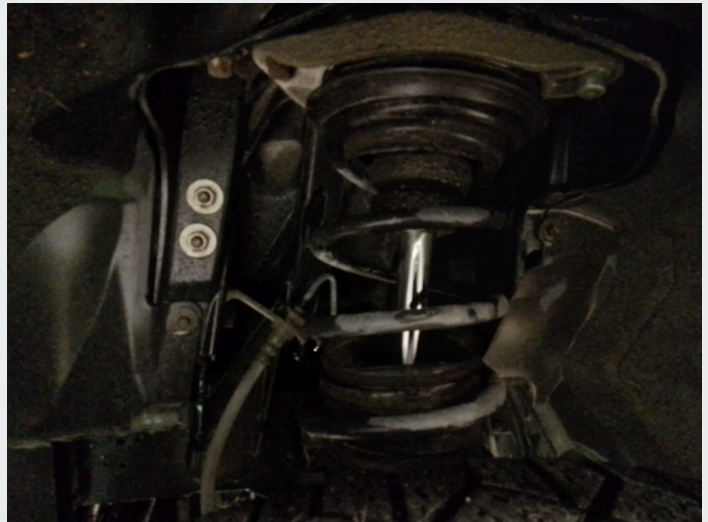
8.6 Hjuloppheng og styring - Fjærer/luftbelger - Skadet støtdempersjett begge sider foran

8.6 Skadet støtdempersjett begge sider foran

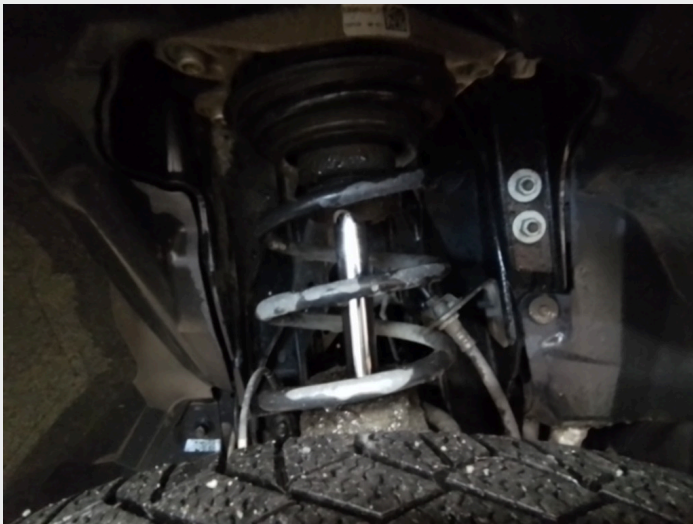
8.6 Skadet støtdempersjett begge sider foran
