MERCEDES-BENZ MAYBACH S-KLASSE 612 HK AUTOMAT 4X4
TESTDATO: 04.09.2024
KODE: 1497410

VJ32360

NBF Tilstandsrapport er utarbeidet av Norges Bilbransjeforbund og Forbrukerrådet.

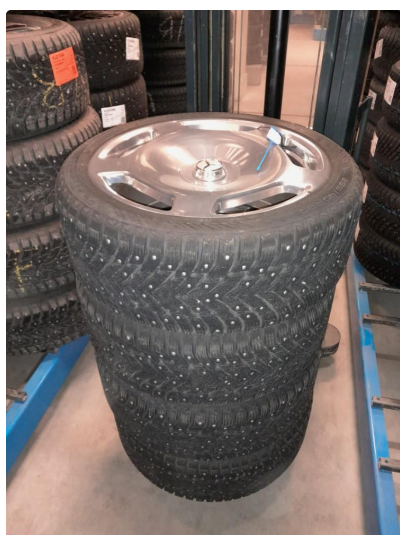
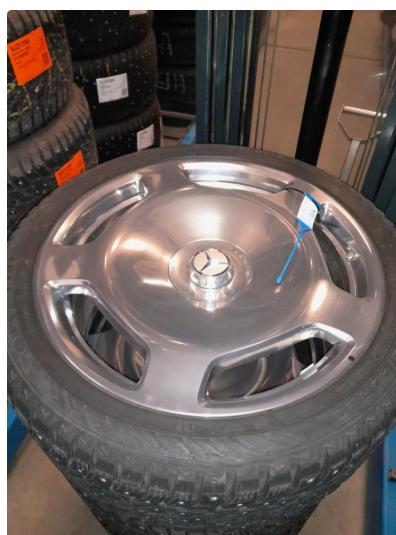
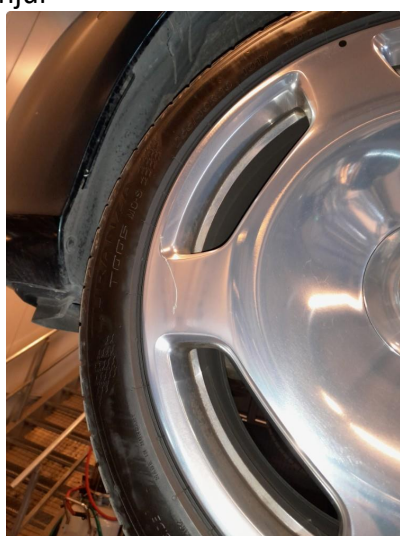
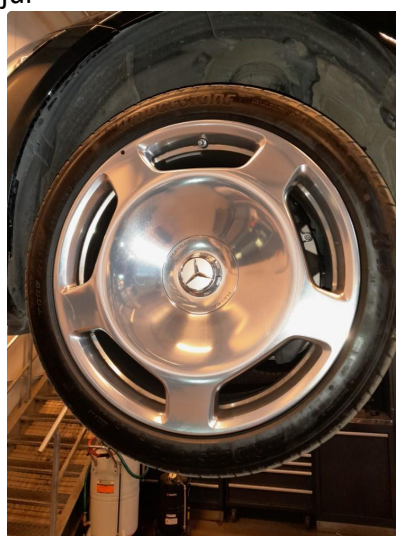
1.2 Liten ubetydelig ripe i venstre felg foran, bilder av vinterhjul

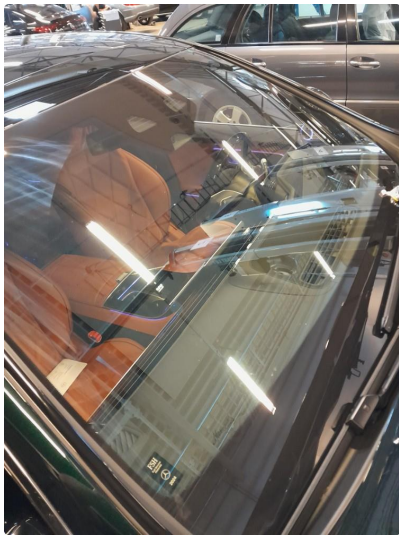
1.3 Steinsprut
