## EC39143 - 2020 Mercedes-Benz EQC Offroad

Km.stand	<b>74 074</b>	Bruktimportert	<b>Ja</b>	Reg.reim skiftet, dato	
Ant. nøkler	<b>0</b>	Antirustgaranti	<b>Ja</b>	Reg.reim skiftet, km	<b>0</b>
Drivstoff		Heftelser	<b>Nei</b>	Siste service, dato	<b>31.01.2024</b>
Farge	<b>Grå</b>	Koll.puter utkoblet	<b>Nei</b>	Siste service, km	<b>66 243</b>
Egenvekt	<b>2420</b>	Medfølger sommerdekk	<b>Ja</b>	PKK utført	
Effekt	<b>408</b>	Medfølger vinterdekk	<b>Ja</b>	Servicehefte/servicer fulgt	<b>Ja /</b>
Chassisnr.	<b>W1K2938901F010094</b>	Tilhengerfeste	<b>Ja</b>	Vognmappe m/instruksjonsbok	<b>Ja</b>
Første reg.	<b>11.08.2020</b>	Er prøvekjørt	<b>Ja</b>	Utskrift dato	<b>12.11.2024</b>

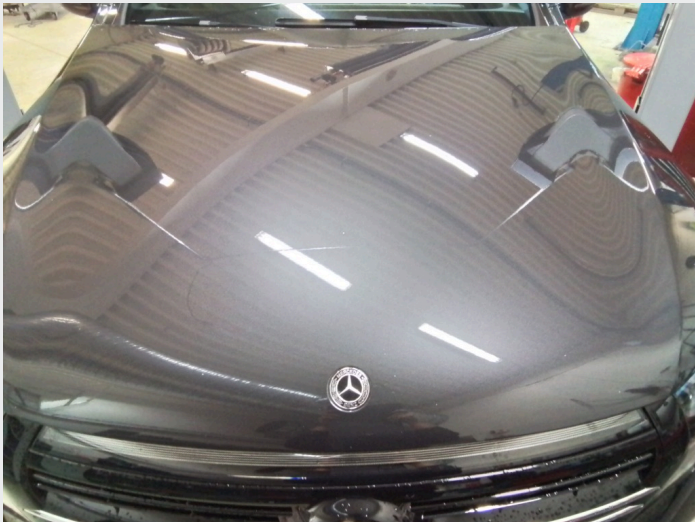
2.3 Steinsprutskader på panser

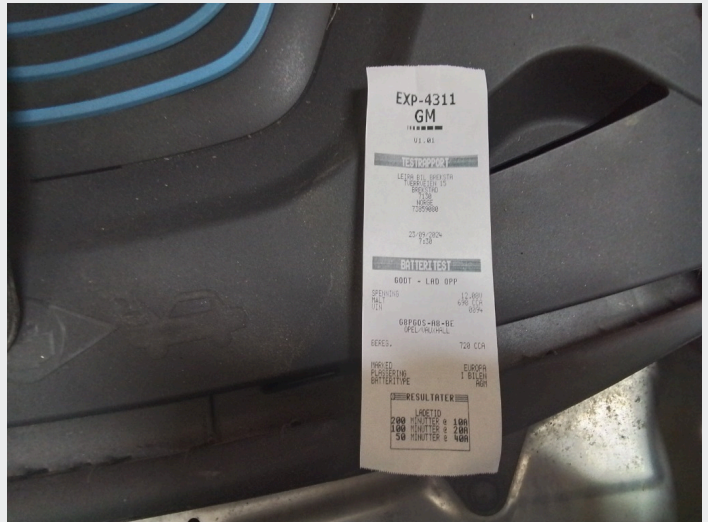
5.2 Godt batteri, bør lades

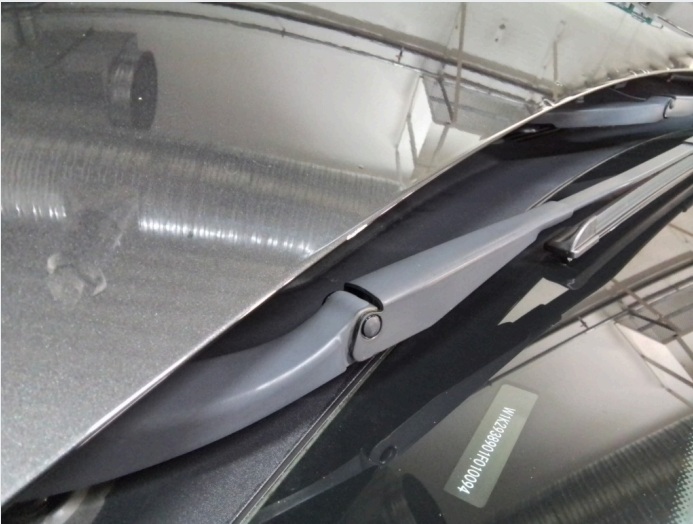
2.3 Skader på panser etter vindusvisker

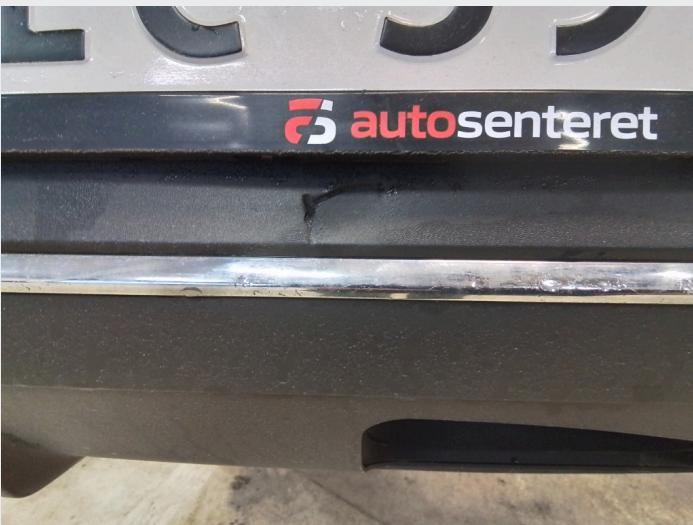
2.8 Ryggeskade på bakre støtfanger under reg.nr

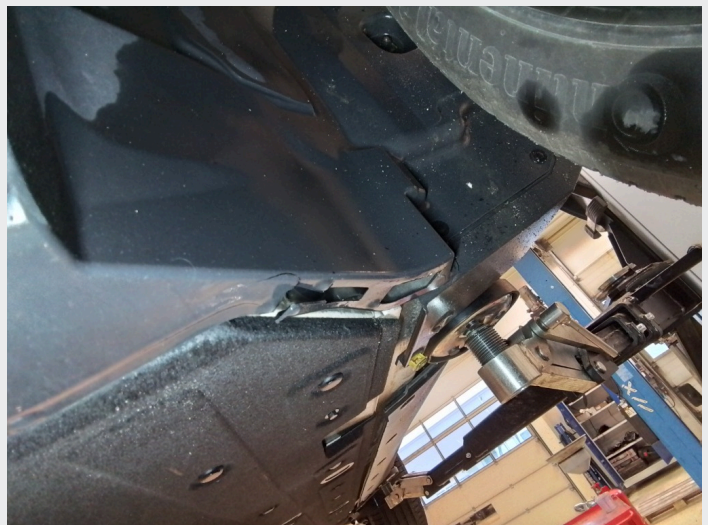
2.2 Liten skade på locariskjerm venstre foran

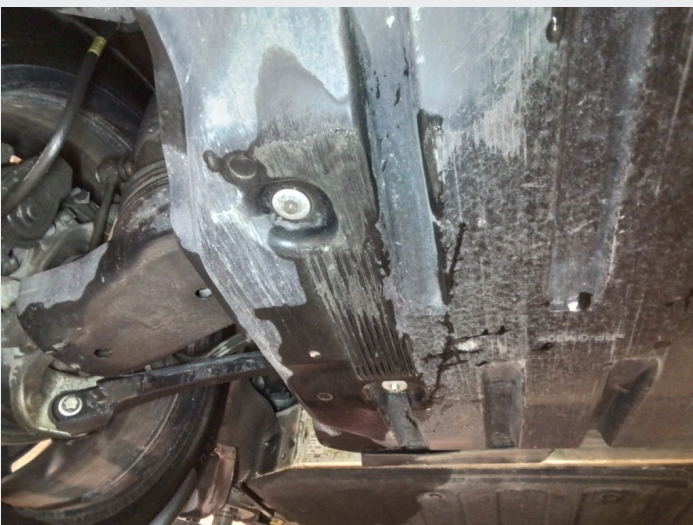
2.2 Skade på plastdeksel under bakre motor

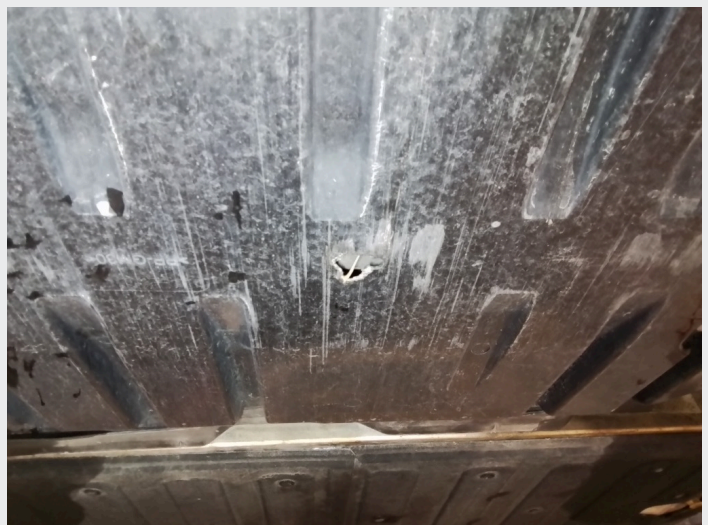
2.2 Skade på plastdeksel under bakre motor

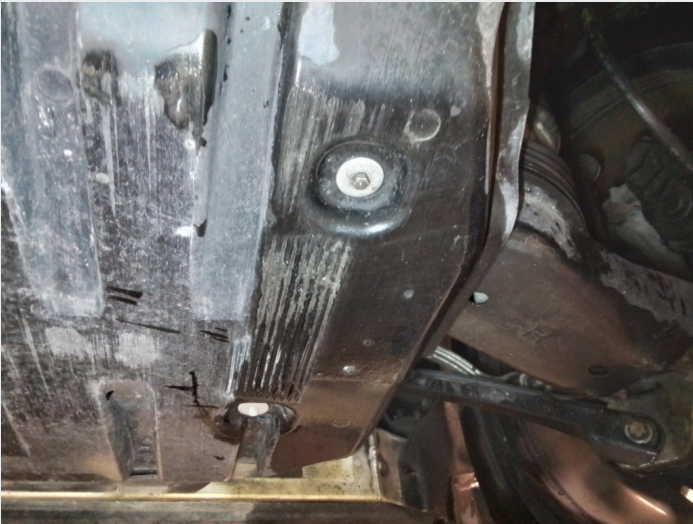
2.2 Skade på plastdeksel under bakre motor
