**MITSUBISHI OUTLANDER 140 HK MANUELL
FORHJULSDRIFT**
TESTDATO: 13.11.2024
KODE: 1565522

FT32880

CHASSISNR: JMBXJCW8WAZ401249	BRUKTIMPORT: Nei
KJØRETØY: Varebil	FRIST FOR PKK: 18.08.2025

NBF Tilstandsrapport er utarbeidet av Norges Bilbransjeforbund og Forbrukerrådet.

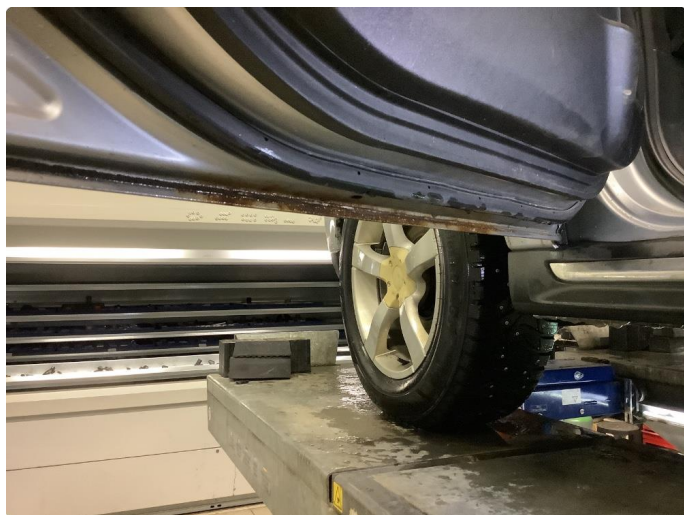
1.2 Rust i fals

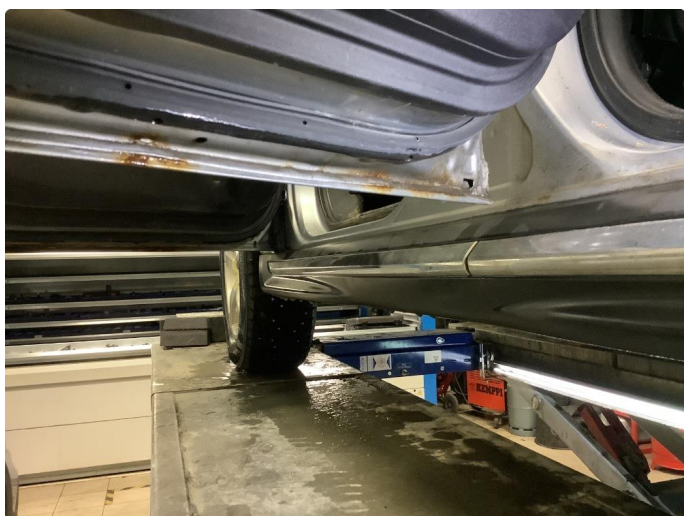
1.2 Rust i fals

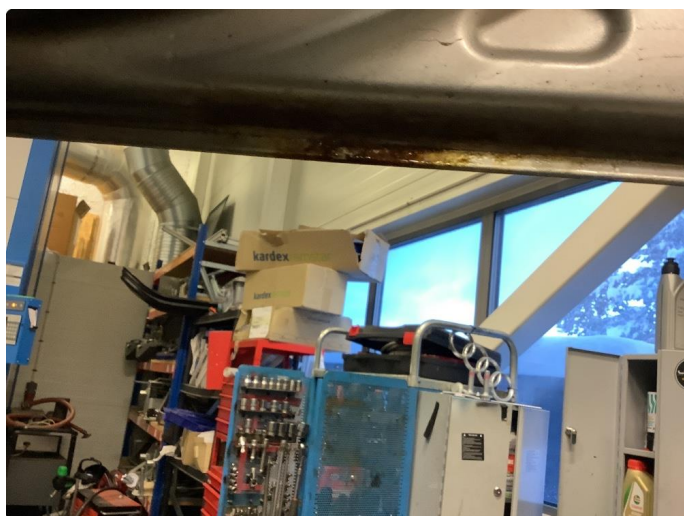
1.2 Rust i fals

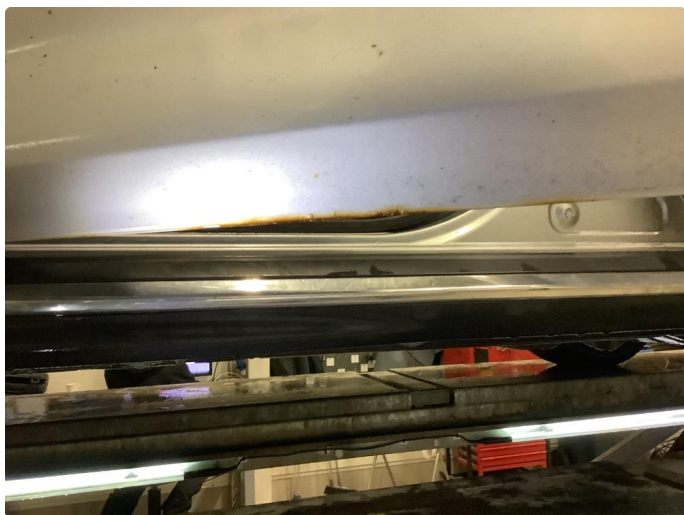
1.2 Rust i fals

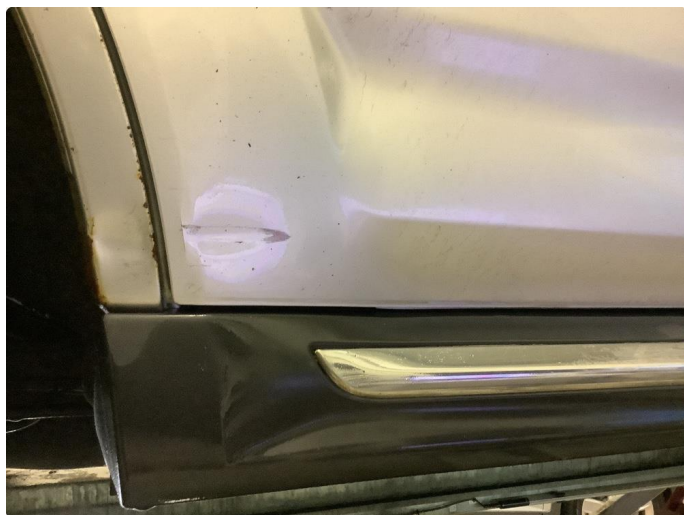
1.3 Bulk

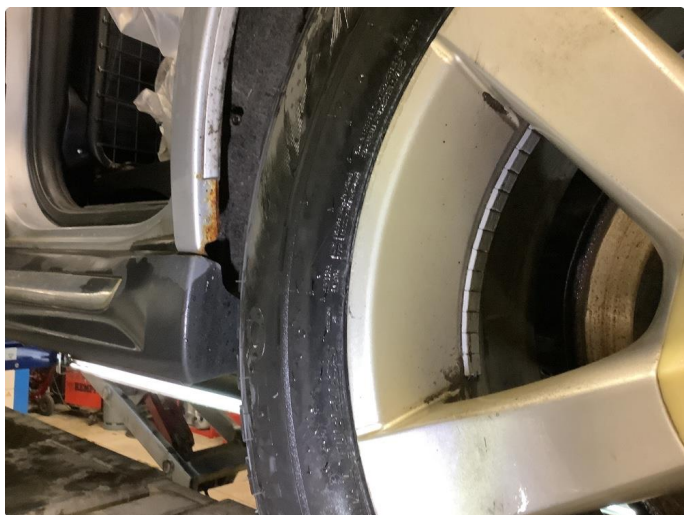
1.4 Rust

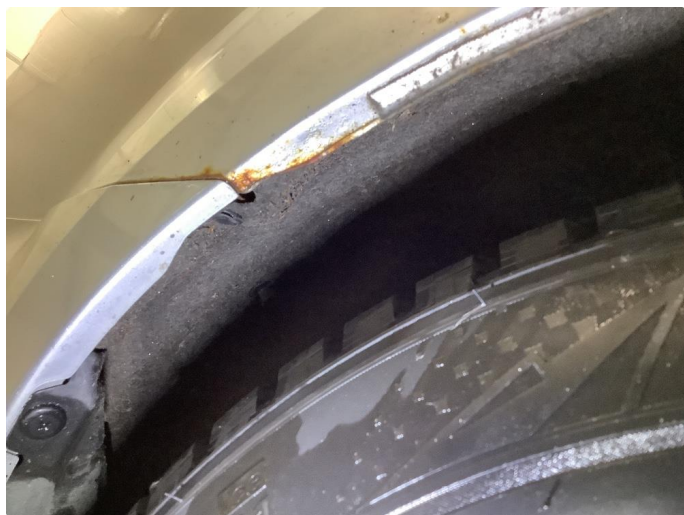
1.4 Rust

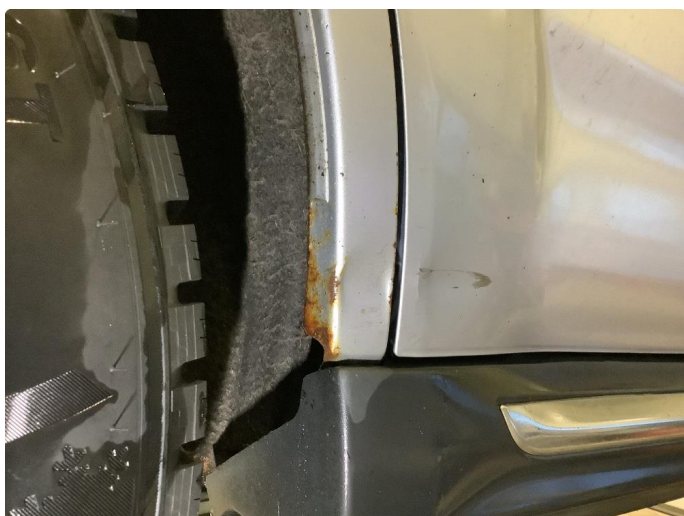
1.4 Rust

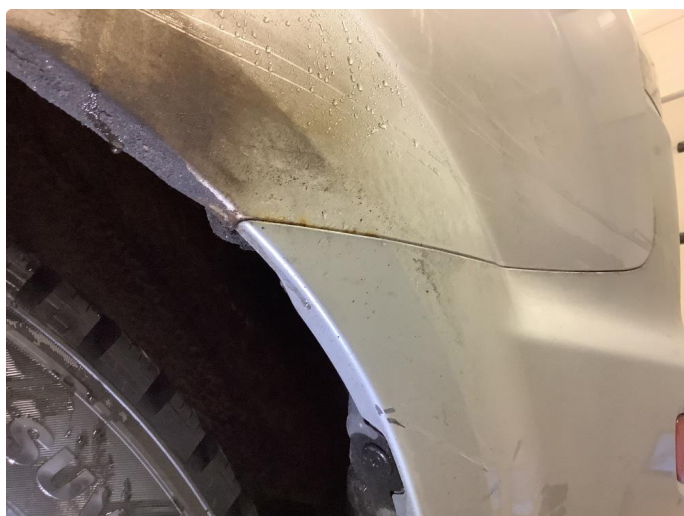
1.4 Rust
