# NAF Bruktbiltest

**Testdato**  
17.10.2024

<b>Bilmerke</b>	Tesla	<b>Motorstørrelse</b>	cm <sup>3</sup>
<b>Modell</b>	Model Y	<b>Motoreffekt</b>	158 kW
<b>Type</b>	003	<b>Aksler i drift</b>	2
<b>Registreringsnr.</b>	EE79408	<b>Drivstofftype</b>	Elektrisk
<b>Understellsnr.</b>	XP7YGCEKXPB042504	<b>Kjøretøygruppe</b>	101
<b>Km.stand.</b>	36730	<b>Bruktimportert</b>	Nei
<b>Farge</b>	Svart	<b>Registreringsår</b>	2022
		<b>Registrert første gang</b>	16.11.2022

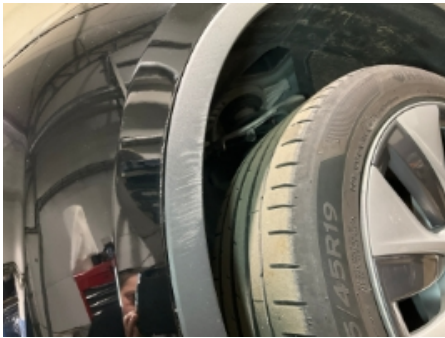
1. Lakk / karosseri utvendig

Ref.Id	Repareres	Resultat	Beskrivelse
3.5	Nøkler / Utstyr	Nøkkel/er mangler	
6.10	Bremseskiver	Rust på bremseskive:	Høyre foran
22.2	Varsellamper utvidet	Varsellampe for TPMS (Dekktrykk) lyser	
23.1	Full systemskann	Det finnes feilkoder, se rapport	
23.2		Diagnoseavlesing ligger i testrapport	
67.23	Ekstra hjulsett	Vesentlig ripe(r) inn til grunnmaterialet på felg:	1 felg
86.2	Lakk / karosseri utvendig	Lakkriper:	Støtfanger foran
86.5		Pyntelist løs, skadet eller mangler:	Venstre forskjerm

Ref.Id	Opplysning	Resultat	Beskrivelse
4.12	Service/ Dokum.	Bilen har digital servicebok, denne er ikke kontrollert av NAF	
6.17	Bremseskiver	Overflaterust eller mindre enn 50% av overflaten rustet	Begge sider bak
60.7	Tilleggsvarmer / parkeringsvarmer	Ikke funksjonsprøvd	
67.27	Ekstra hjulsett	Ripe/slitasje	3 felger
81.9	Frontrute	Noe steinsprut	
86.16	Lakk / karosseri utvendig	Lakkriper:	Bakluke, Høyre fordør, Venstre bakdør, Høyre bakdør, Høyre bakskjerm, Støtfanger bak
86.17		Diverse småbulker/lakkriper	
86.18		Småbulker:	Høyre bakskjerm
86.20		Steinsprut:	Venstre forskjerm, Høyre forskjerm, Panser, Venstre fordør, Støtfanger foran
