NAF Bruktbiltest

Testdato
20.11.2024

Bilmerke	Mitsubishi	Motorstørrelse	2360 cm ³
Modell	OUTLANDER	Motoreffekt	99 kW
Type	CW0	Aksler i drift	2
Registreringsnr.	ZZ30028	Drivstofftype	Bensin
Understellsnr.	JMBXDGG3WKZ014967	Kjøretøygruppe	101
Km.stand.	166487	Bruktimportert	Ja
Farge	Svart	Registreringsår	2019
		Registrert første gang	26.03.2019

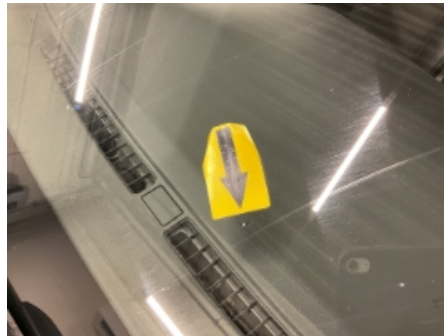
20. Frontrute

81.2	Frontrute	En eller flere steinsprutrosetter som ikke er utbedret <ul style="list-style-type: none">• Reparasjonsmetode: Reparasjon	
86.2	Lakk / karosseri utvendig	Lakkriper:	Støtfanger bak

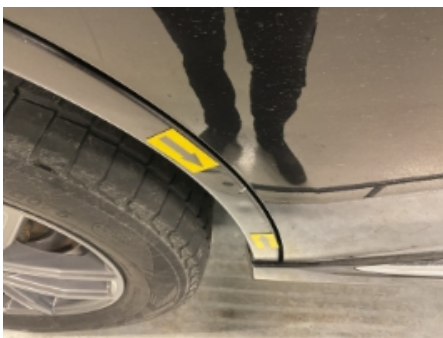
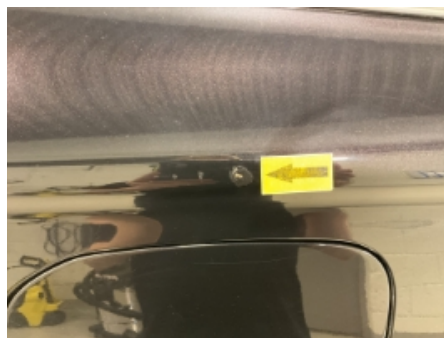
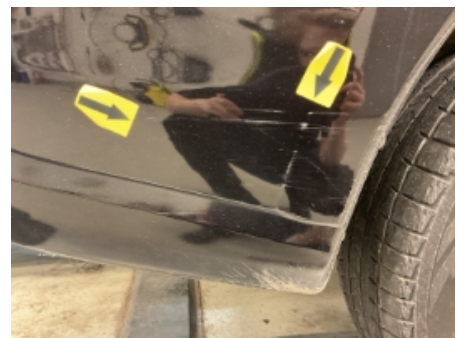
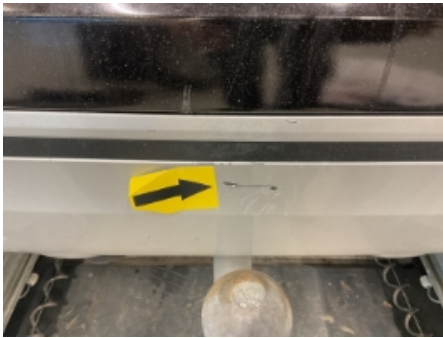
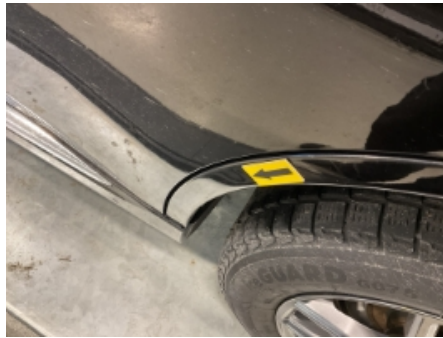
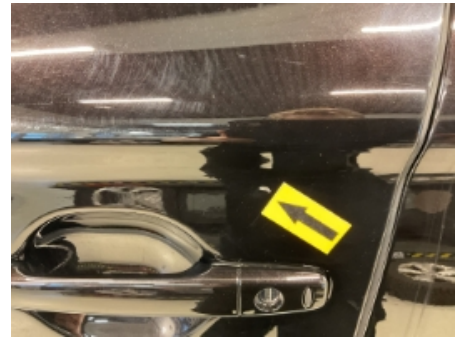
86.3		Skadet:	Høyre bakskjerm, Venstre bakskjerm
86.11		Steinsprut/lakksår	Venstre fordør
86.12		Mangelfull kvalitet på replakking:	Høyre bakskjerm
92.1	Luftdyse kupé	Luftdyse skadet:	Midten bak

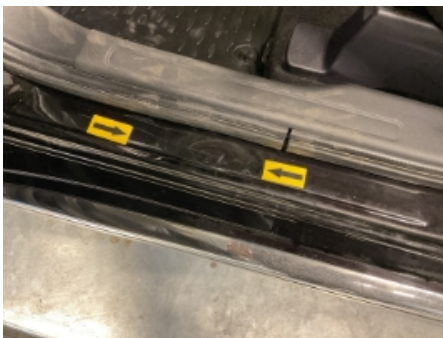
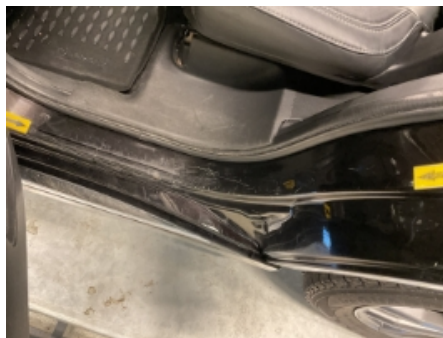
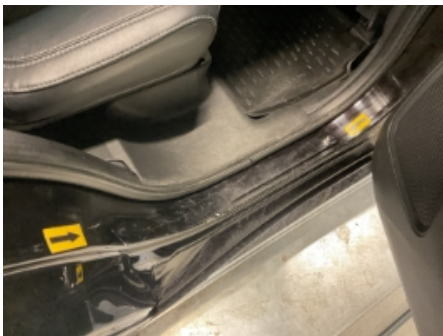
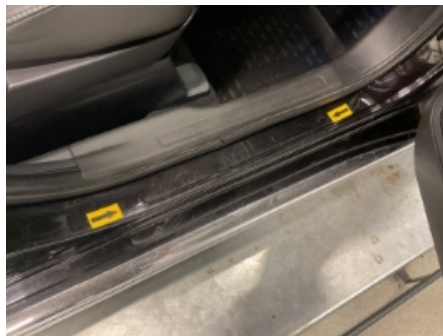
97.1	Døråpning	Sår eller skade:	Venstre fordør, Høyre bakkdør, Venstre bakkdør, Høyre fordør
101.3	Bagasjeromstildekning	Mangler:

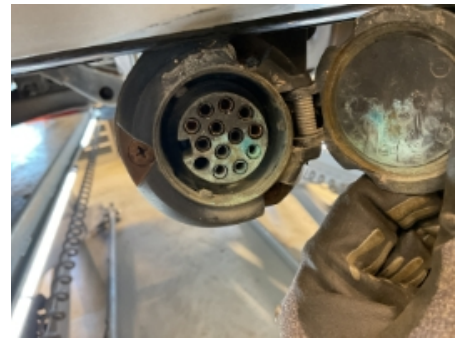
42. Tilhengerkontakt

59.5	Tilhengerkontakt	Korrosjon / irr.	
65.9	Dekk	Mønsterdybde under 1,6 mm for sommerdekk, eller 3,0 mm for vinterdekk:	Høyre bak, Venstre bak
69.6	Reservehjul / dekkreparasjonssett	Dekkreparasjonssett, holdbarhetsdato har utløpt
