# NAF Bruktbiltest

Testdato  
11.11.2024

| <b>Modell</b> | EQC 400 4MATIC | <b>Motoreffekt</b> | 300 kW |
| <b>Registreringsnr.</b> | EC58397 | <b>Drivstofftype</b> | Elektrisk |

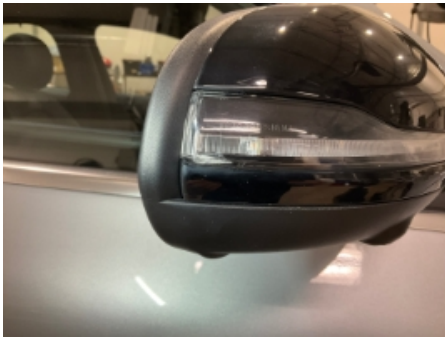
1. Lys

| Ref.Id | Repareres | Resultat | Beskrivelse |
|---|---|--|---|
| 17.11 | Lys | Skadet lykteglass: | Høyre sideblinklys |

| Ref.Id | Opplysning | Resultat | Beskrivelse |
|---|---|--|--|
| 17.29 | Lys | Krakelert lykteglass | Høyre baklys, Venstre baklys |

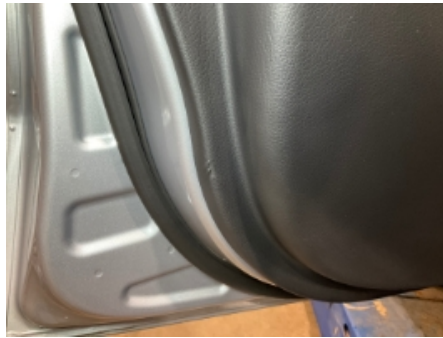
2. Dørtrekk

| Ref.Id | Repareres | Resultat | Beskrivelse |
|---|---|--|---|
| 96.1 | Dørtrekk | Hull/rift/flenge i dørtrekk: | Venstre fordør |

| Ref.Id | Opplysning | Resultat | Beskrivelse |
|---|---|--|--|
| 96.4 | Dørtrekk | Liten skade i dørtrekk: | Høyre fordør |

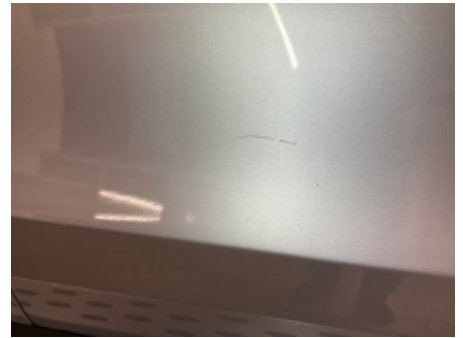
3. Lakk / karosseri utvendig

| Ref.Id | Repareres | Resultat | Beskrivelse |
|---|---|--|---|
| 86.2 | Lakk / karosseri utvendig | Lakkriper: | Høyre fordør |

| Ref.Id | Opplysning | Resultat | Beskrivelse |
|---|---|--|--|
| 86.16 | Lakk / karosseri utvendig | Lakkriper: | Støtfanger bak, Tak, Bakluke |
| 86.17 | | Diverse småbulker/lakkriper | |
| 86.20 | | Steinsprut: | Venstre forskjerm, Tak, Bakluke, Venstre bakdør, Venstre fordør, Panser, Støtfanger foran, Høyre forskjerm |
| 86.30 | | Bilen har noe penselflekking av steinsprut/riper i lakk | |
