OPEL ASTRA 150 HK AUTOMAT FORHJULSDRIFT
TESTDATO: 20.11.2024
KODE: 1571971

YF11367	112 176 KM	20.03.2017 Førstegang registrert	Bensin
----------------	-------------------	--	---------------

CHASSISNR: WOLBE8EC0H8059900	BRUKTIMPORT: Nei
KJØRETØY: Personbil	FRIST FOR PKK: 12.09.2025

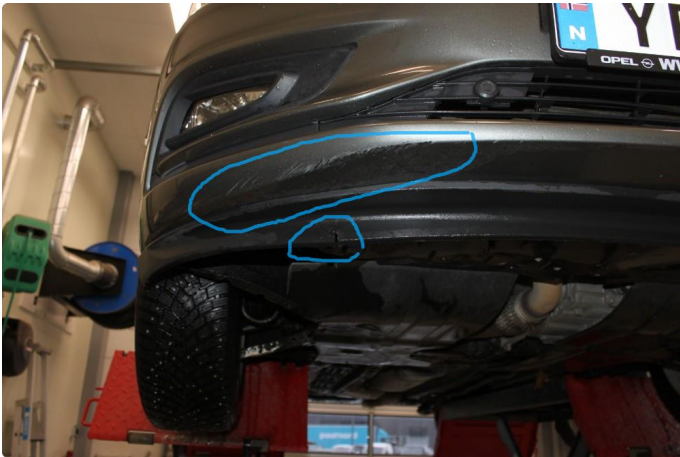
1.4 Spoilerlist har revnet noe og det er skrapemerker på nedre del av frontleppe

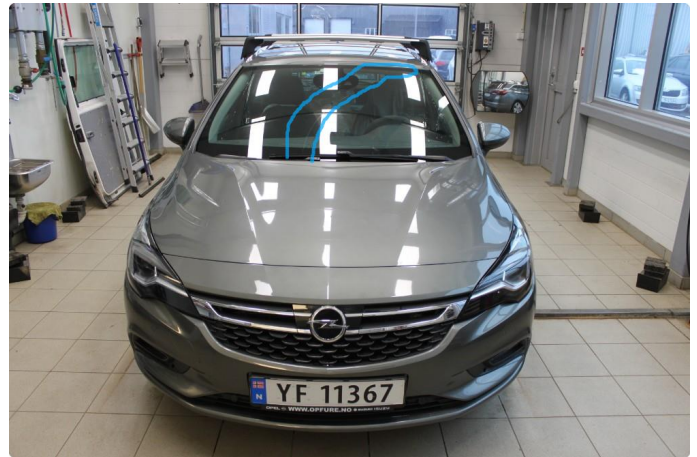
1.5 Lang ripe i frontrute, følger ytre kant på venstre viskerblad.

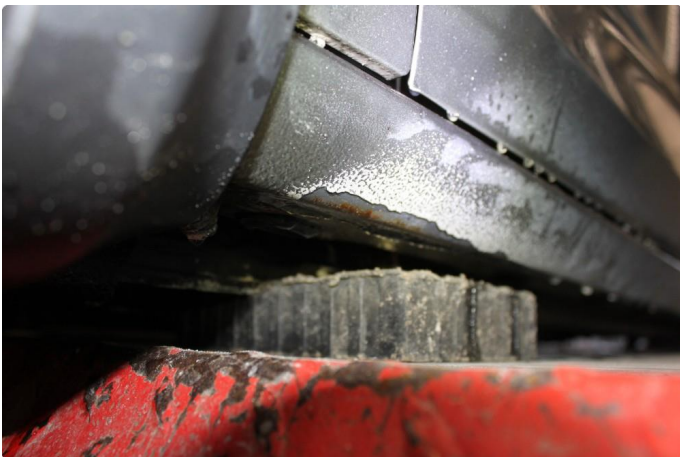
1.6 En del lakkslitasje på kanal høyre side. På venstre side er det opplakkert. Ser ok ut her.

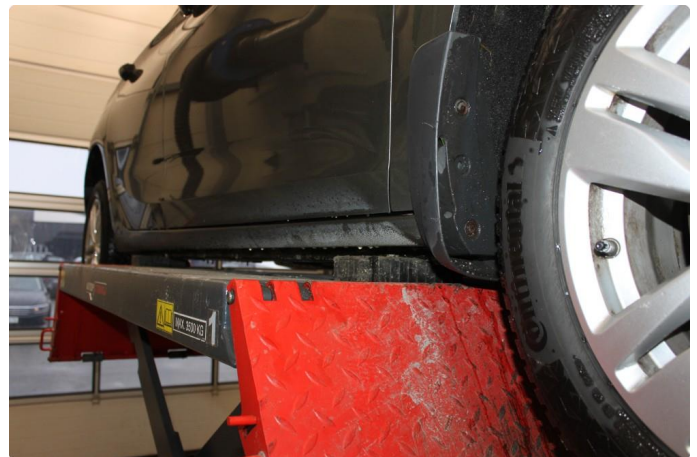
1.6 En del lakkslitasje på kanal høyre side. På venstre side er det opplakkert. Ser ok ut her.

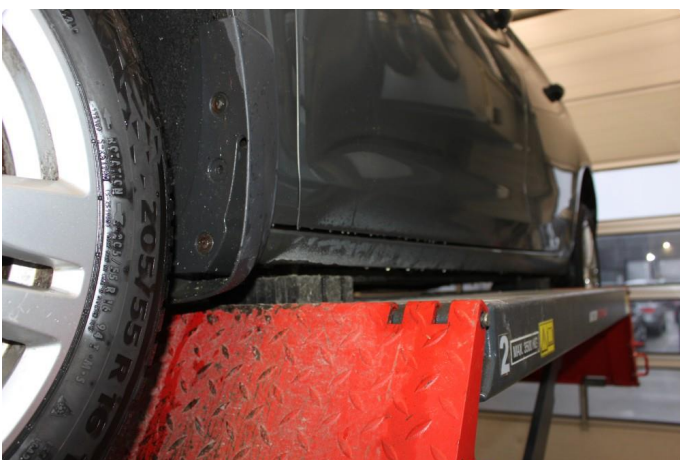
1.6 En del lakkslitasje på kanal høyre side. På venstre side er det opplakkert. Ser ok ut her.
