NAF Bruktbiltest

Testdato
22.11.2024

Bilmerke	Skoda	Motorstørrelse	1198 cm ³
Modell	FABIA	Motoreffekt	51 kW
Type	5J	Aksler i drift	1
Registreringsnr.	BD70438	Drivstofftype	Bensin
Understellsnr.	TMBEH65J6B3009869	Kjøretøygruppe	101
Km.stand.	107066	Bruktimportert	Nei
Farge	Rød	Registreringsår	2011
Karosseritype	Kombikupé	Registrert første gang	16.02.2011

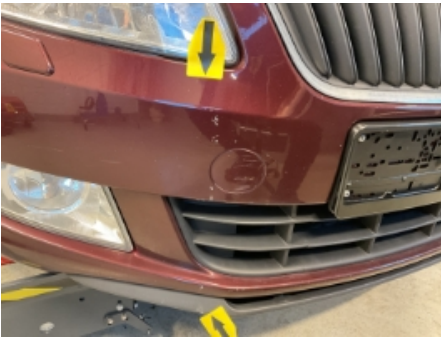
13. Lakk / karosseri utvendig

86.2	Lakk / karosseri utvendig	Lakkriper:	Høyre bakskjerm, Støtfanger foran
86.3		Skadet:	Venstre bakdør, Støtfanger foran
86.8		Rustangrep:	Bakluke
86.11		Steinsprut/lakksår	Panser

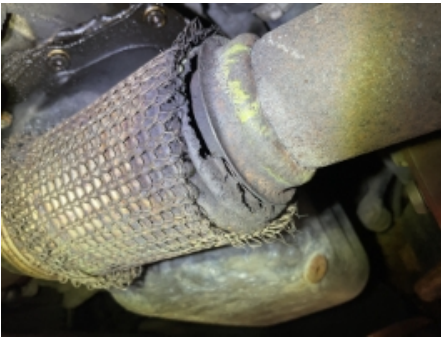
**37. Eksosanlegg**

4.7		Aktivert serviceindikator	
6.10	Bremseskiver	Rust på bremseskive:	Høyre foran
23.1	Full systemskann	Det finnes feilkoder, se rapport	
33.3	Eksosanlegg	Lekkasje i fleksibel del
