NAF Bruktbiltest

Testdato
25.11.2024

Bilmerke	Suzuki	Motorstørrelse	1586 cm ³
Modell	Vitara	Motoreffekt	88 kW
Type	LY	Aksler i drift	2
Registreringsnr.	UR95614	Drivstofftype	Bensin
Understellsnr.	TSMLYE21S00135537	Kjøretøygruppe	101
Km.stand.	135775	Bruktimportert	Nei
Farge	Hvit	Registreringsår	2016
Karosseritype	Kombikupé	Registrert første gang	10.06.2016

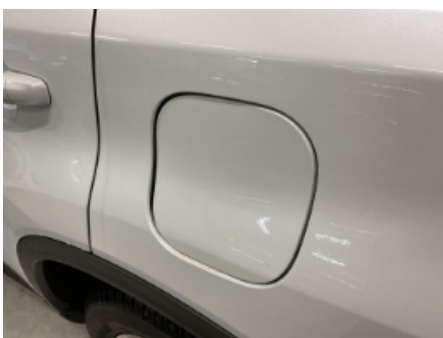
22. Drivstofftank, rør, slange

Ref.Id	Opplysning	Resultat	Beskrivelse
5.9	Bremsebelegg	Slitt bremsebelegg	Venstre foran, Venstre bak, Høyre bak, Høyre foran
23.6	Full systemskann	Etter avtale med kunde er feilkode/r slettet, feilsøking må påregnes dersom feilkode dukker opp igjen	
36.16	Drivstofftank, rør, slange	* Liten skade på tankklok	
57.5	Batteri ytre tilstand	Rengjør batteri og poler	
67.27	Ekstra hjulsett	Ripe/slitasje	
67.30		Dekk har lite mønsterdybde, tillatt men anbefales byttet:	3 dekk
81.9	Frontrute	Noe steinsprut	
86.17	Lakk / karosseri utvendig	Diverse småbulker/lakkriper	
86.27		Vanskelig å vurdere fordi bilen er:	våt

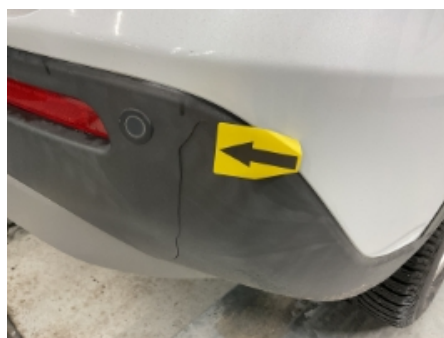
23. Lakk / karosseri utvendig

69.6	Reservehjul / dekkreparasjonssett	Dekkreparasjonssett, holdbarhetsdato har utløpt	
83.10	Dør-/panseråpner	Slitt dørhengsel:	Venstre bak, Høyre bak
86.3	Lakk / karosseri utvendig	Skadet:	Støtfanger bak

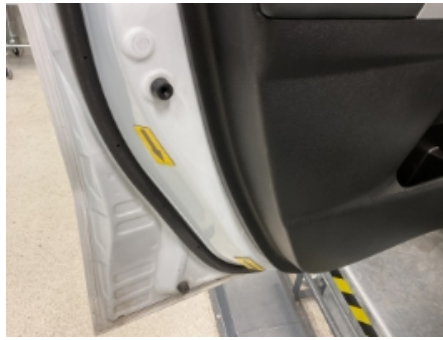
26. Døråpning

96.1	Dørtrekk	Hull/rift/flenge i dørtrekk:	Bakluke/-dør
97.1	Døråpning	Sår eller skade:	Venstre fordør, Høyre fordør, Høyre bakdør

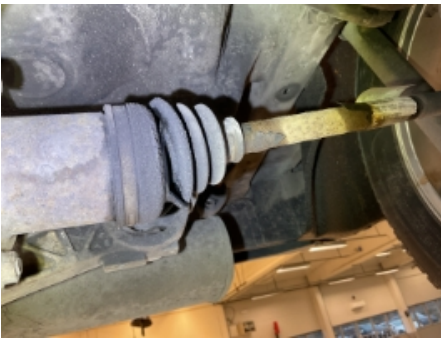
**40. Drivaksler**

30.2	Kjølevæske	Lavt væsknivå	
42.1	Drivaksler	Defekt gummimansjett:	Venstre indre bak
54.2	Setevarmer	Setevarme virker ikke:	Høyre foran
67.18	Ekstra hjulsett	Dekk er skjevslitt:	1 dekk
