SKODA OCTAVIA 150 HK AUTOMAT FORHJULSDRIFT
TESTDATO: 25.11.2024
KODE: 1575061

AS58130	87 900 KM	09.10.2018 Førstegang registrert	Diesel
----------------	------------------	--	---------------

CHASSISNR: TMBJJ9NE7K0020534	BRUKTIMPORT: Nei
KJØRETØY: Personbil	FRIST FOR PKK: 31.10.2026

NBF Tilstandsrapport er utarbeidet av Norges Bilbransjeforbund og Forbrukerrådet.

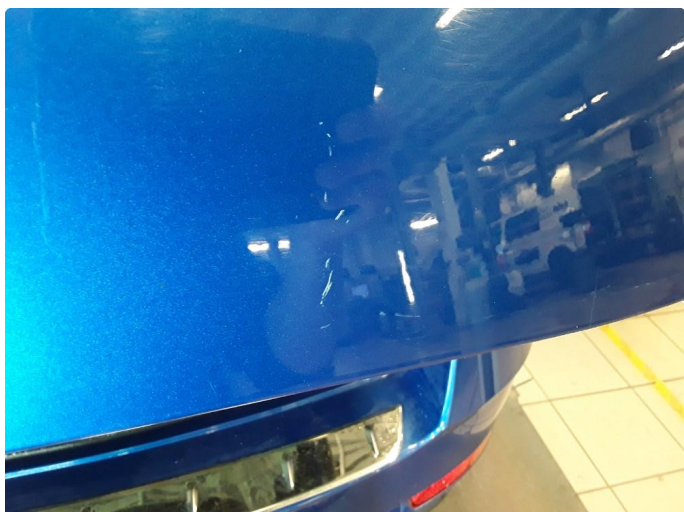
1.2 Ripe(r)

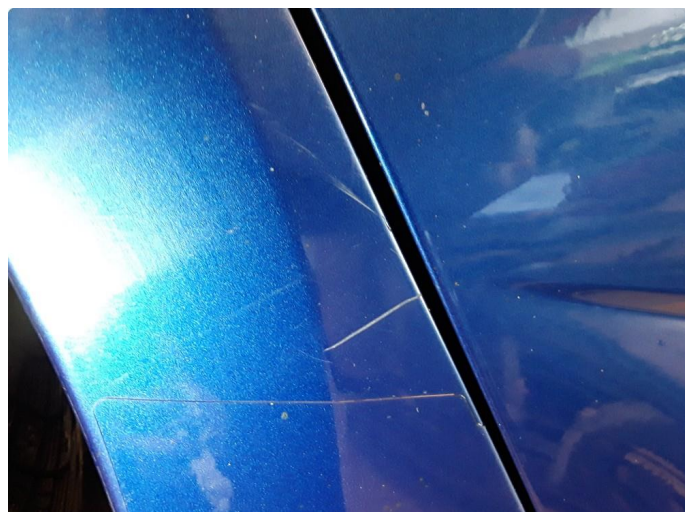
1.3 Ripe(r)

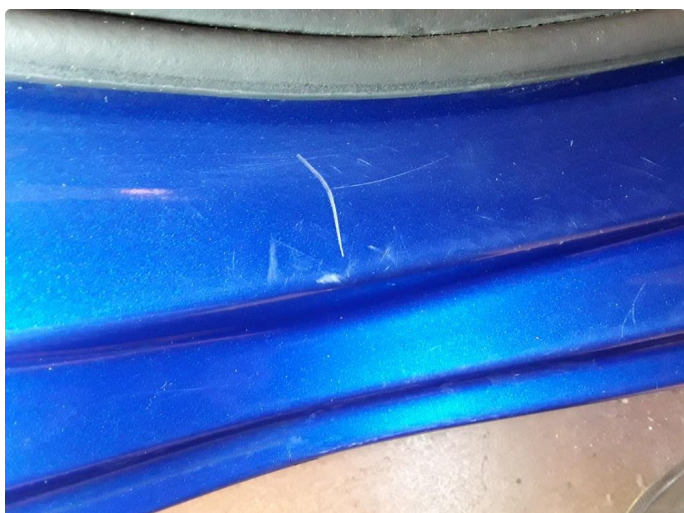
1.4 Ripe(r)

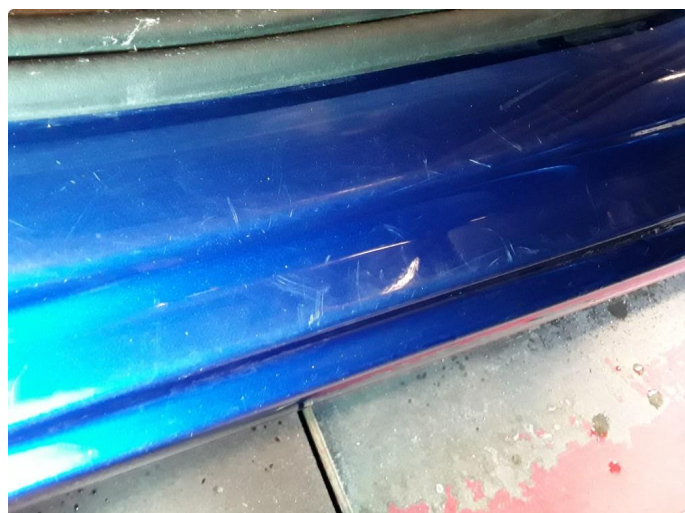
1.4 Ripe(r)

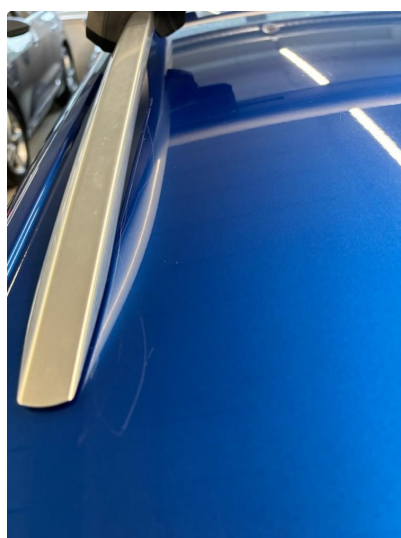
1.5 Noe riper på tak høyre side.

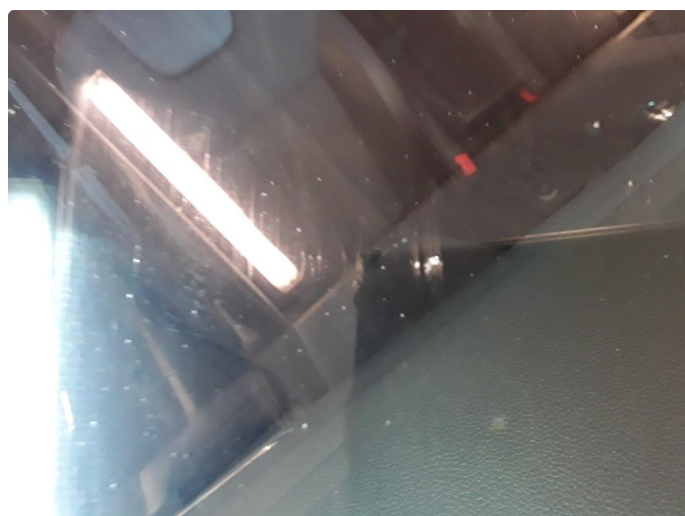
1.6 Noe steinsprut og slitasje.

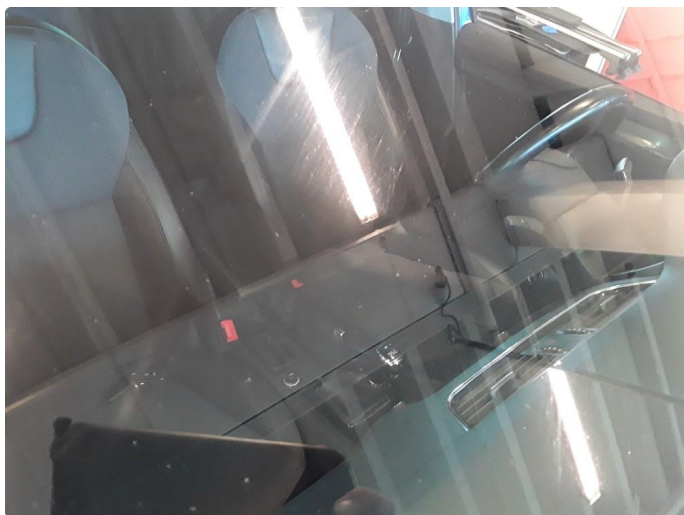
1.6 Noe steinsprut og slitasje.

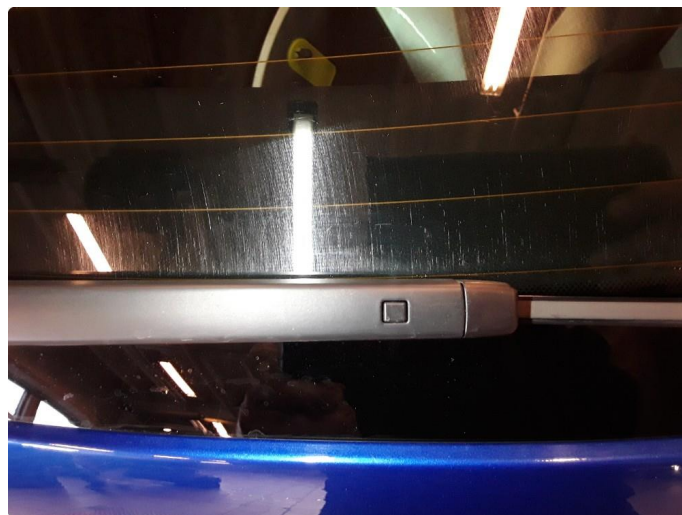
1.7 Noe riper.

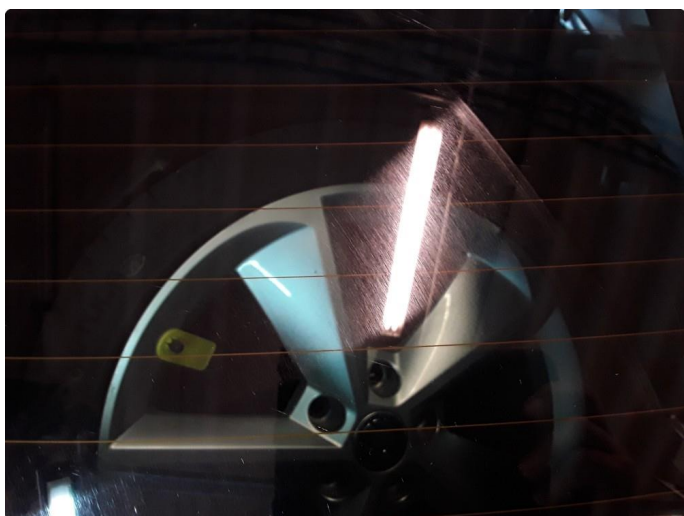
1.7 Noe riper.

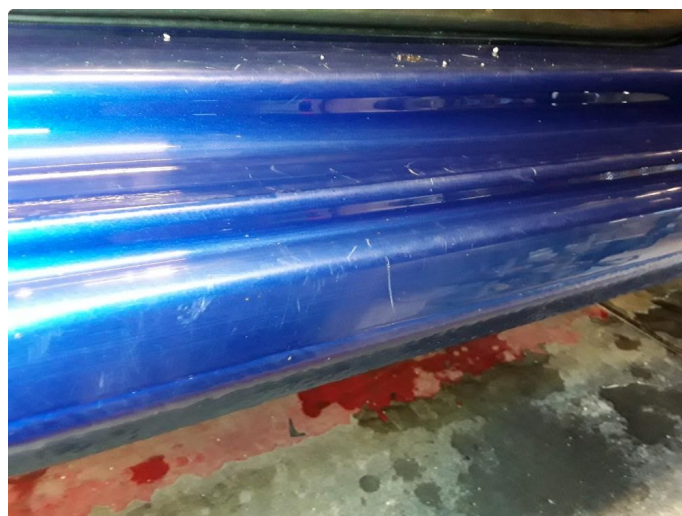
1.8 Ripe(r)

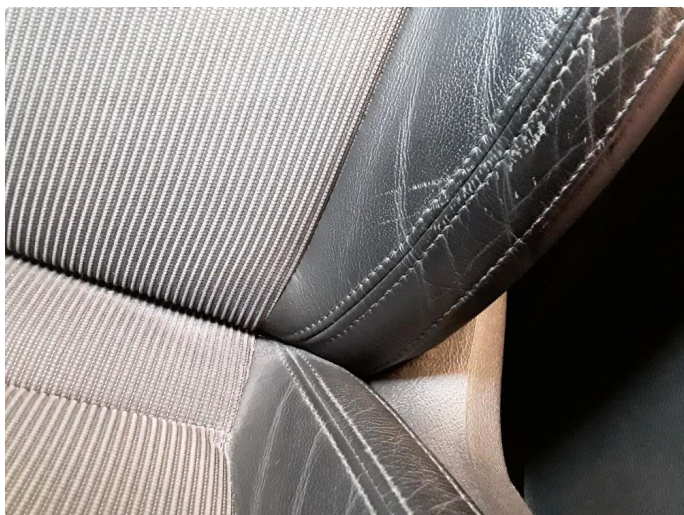
2.1 Noe slitasje på seterygg.
