SKODA SUPERB 190 HK AUTOMAT 4X4
TESTDATO: 20.11.2024
KODE: 1572395

FT65226

NBF Tilstandsrapport er utarbeidet av Norges Bilbransjeforbund og Forbrukerrådet.

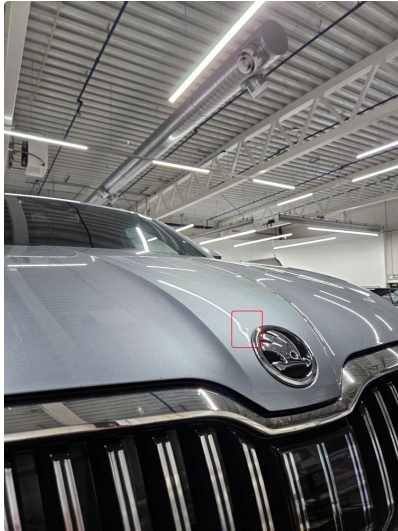
1.1 Div steinsprut på front/panser/dører/skjermer
(steinsprut m/liten bulk panser)

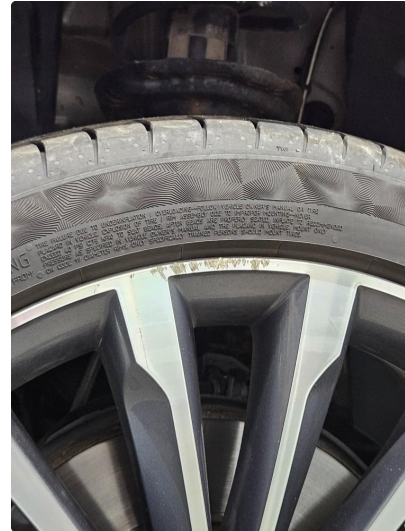
1.2 Kantkjørt felg, 1 stk sommerhjul

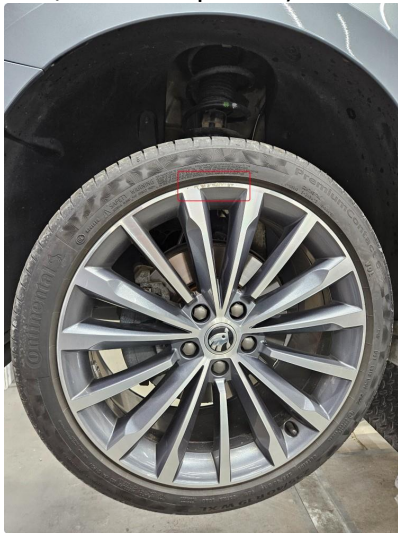
1.2 Kantkjørt felg, 1 stk sommerhjul
