## YN60895 - 2015 Suzuki Vitara Offroad

Km.stand	<b>38 691</b>	Bruktimportert	<b>Nei</b>	Reg.reim skiftet, dato	
Ant. nøkler	<b>0</b>	Antirustgaranti	<b>Nei</b>	Reg.reim skiftet, km	<b>0</b>
Drivstoff	<b>Bensin</b>	Heftelser	<b>Nei</b>	Siste service, dato	
Farge	<b>Grå</b>	Koll.puter utkoblet	<b>Nei</b>	Siste service, km	
Egenvekt	<b>1185</b>	Medfølger sommerdekk	<b>Ja</b>	PKK utført	<b>04.06.2023</b>
Effekt	<b>120</b>	Medfølger vinterdekk	<b>Ja</b>	Servicehefte/servicer fulgt	<b>Ja</b>
Chassisnr.	<b>TSMLYE21S00142096</b>	Tilhengerfeste	<b>Ja</b>	Vognmappe m/instruksjonsbok	<b>Ja</b>
Første reg.	<b>15.09.2015</b>	Er prøvekjørt	<b>Ja</b>	Utskrift dato	<b>27.11.2024</b>

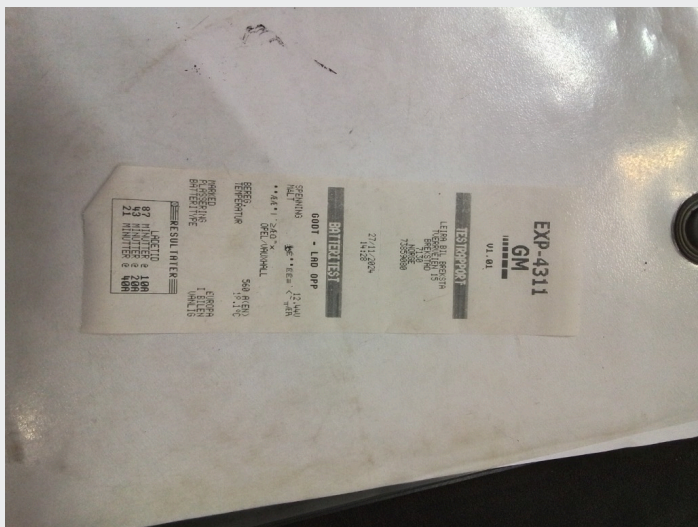
5.2 Godt batter - lad opp

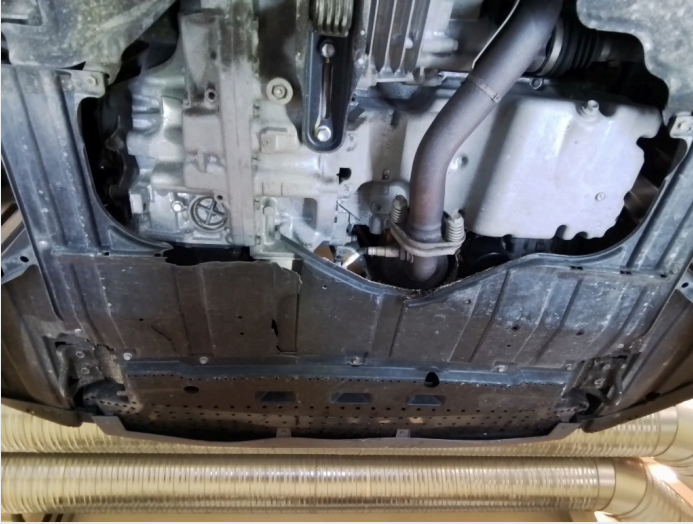
2.2 Knust plate under motor

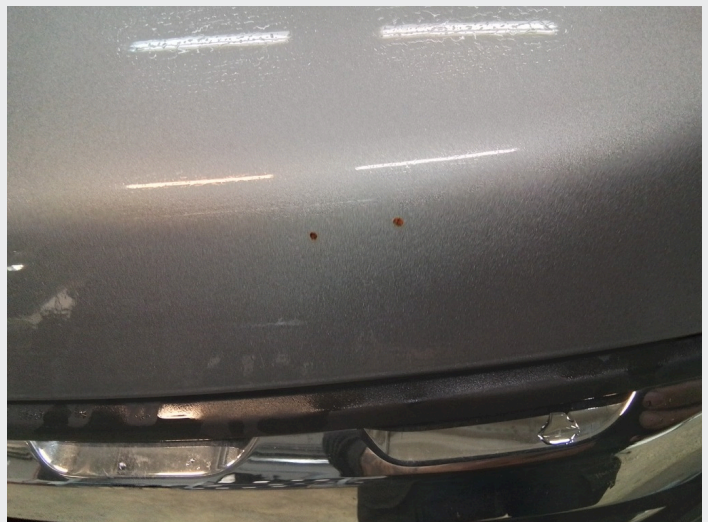
2.3 Rusta steinsprut panser

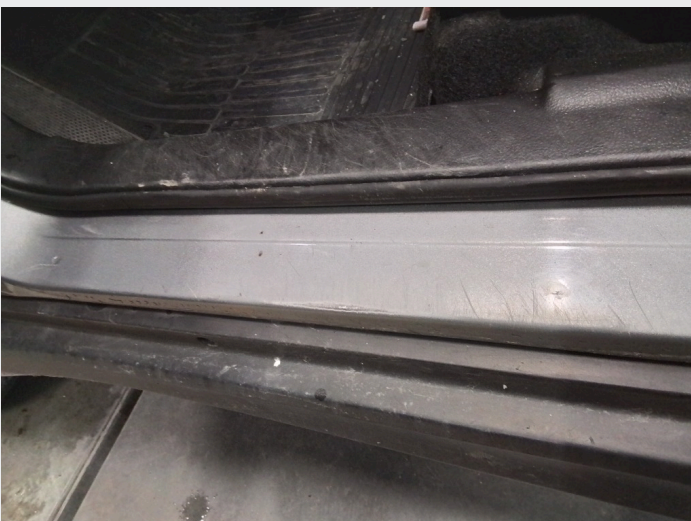
2.4 Slitt lakk innsteg førerdør

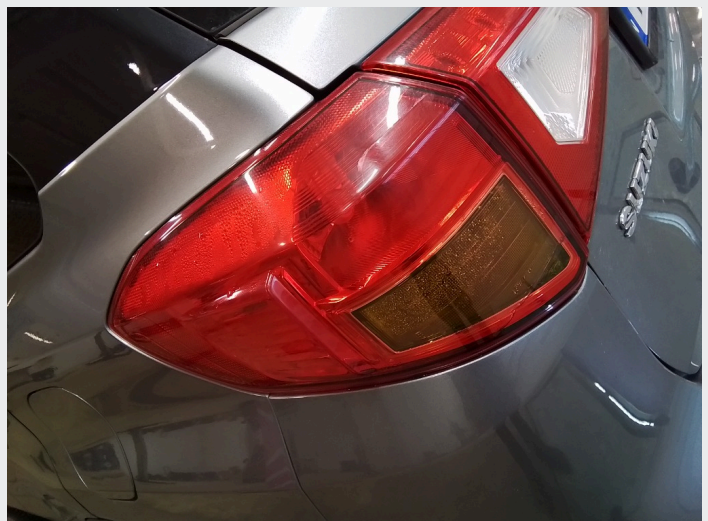
3.2 Sprekk og fukt I baklykt ytre vb
