SKODA CITIGO 75 HK MANUELL FORHJULSDRIFT
TESTDATO: 12.10.2024
KODE: 1532633

RL40363

CHASSISNR: TMBZZAAZKD603247	BRUKTIMPORT: Nei
KJØRETØY: Personbil	FRIST FOR PKK: 25.04.2025

NBF Tilstandsrapport er utarbeidet av Norges Bilbransjeforbund og Forbrukerrådet.

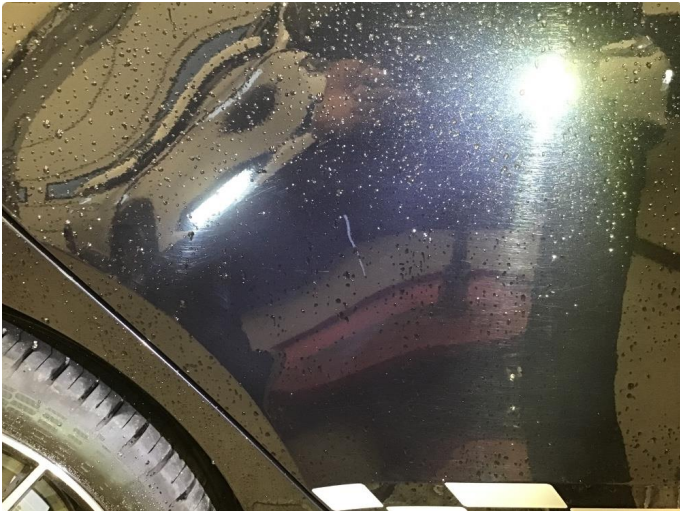
Punkt	Beskrivelse	Plassering
1. EKSTERIØR		
1.1 Dører	riper	høyre bak
2. BREMSER		
2.1 Skiver	slitte/stor slitekant	begge foran

1.1 Riper

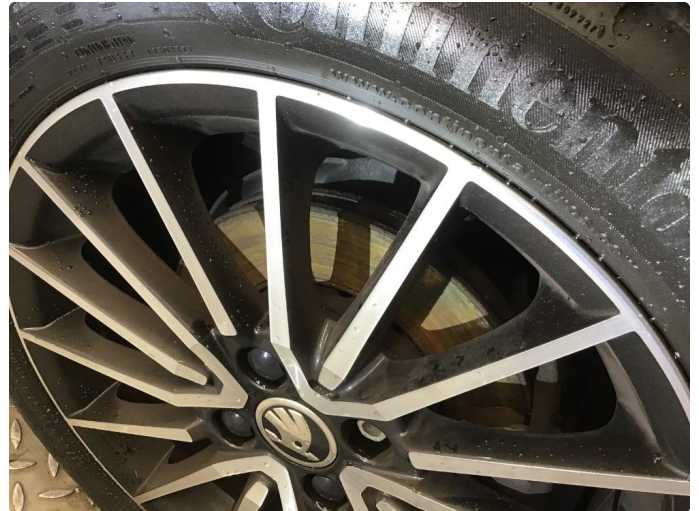
2.1 Slitte/stor slitekant

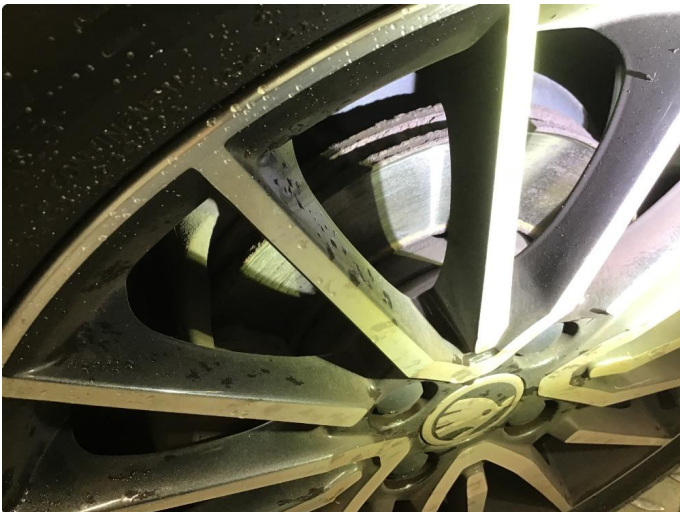
2.1 Slitte/stor slitekant
