**VOLKSWAGEN GOLF 150 HK AUTOMAT FORHJULSDRIFT**
**TESTDATO: 20.11.2024**
**KODE: 1572221**

<b>RK84070</b>

NBF Tilstandsrapport er utarbeidet av Norges Bilbransjeforbund og Forbrukerrådet.

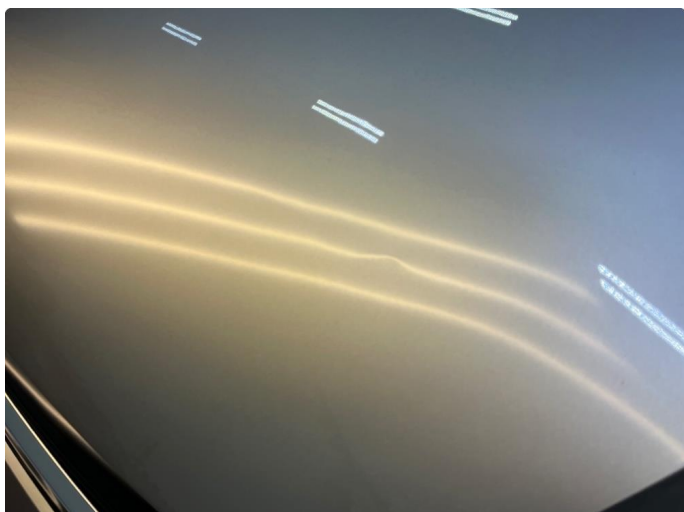
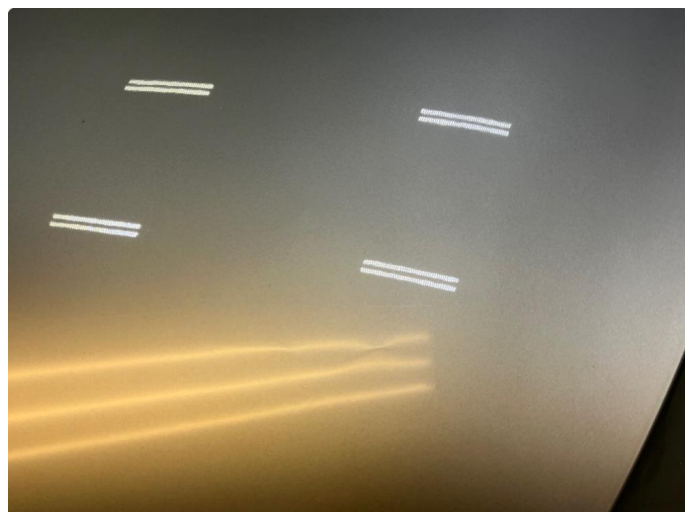
1.1 Liten bulk i panser

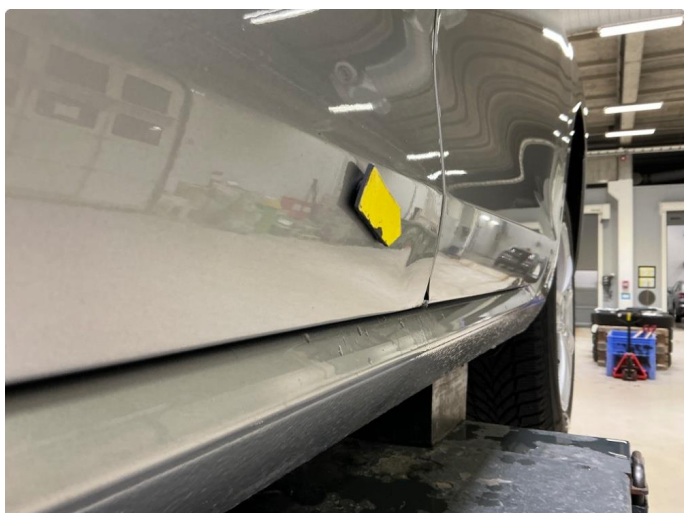
1.2 Venstre fordør ,bulk

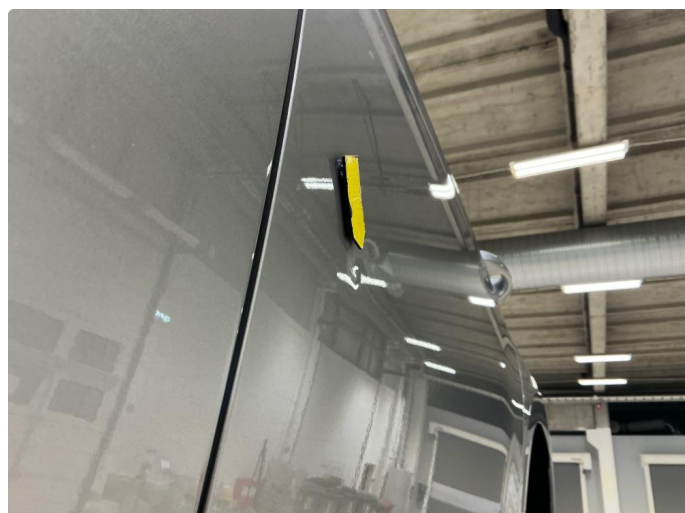
1.3 Venstre bakdør, bulk

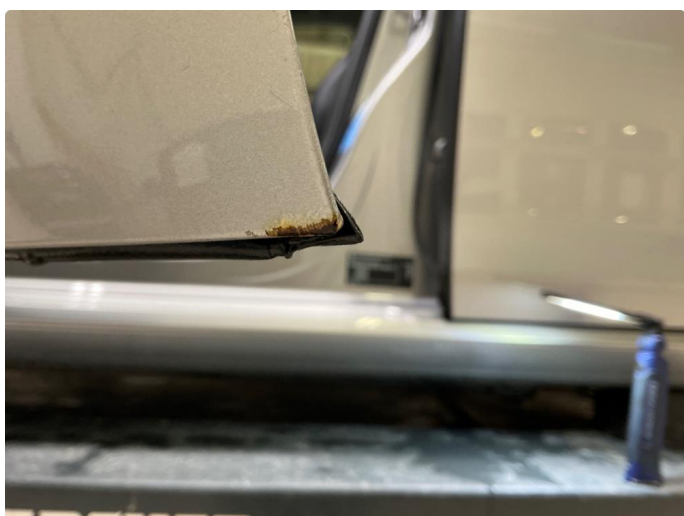
1.4 Høyre dør foran, rust

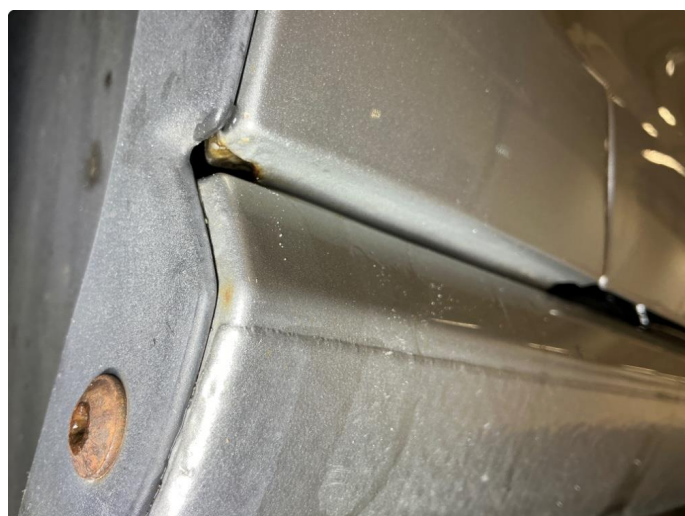
1.5 Små lakkblærer venstre forskjerm

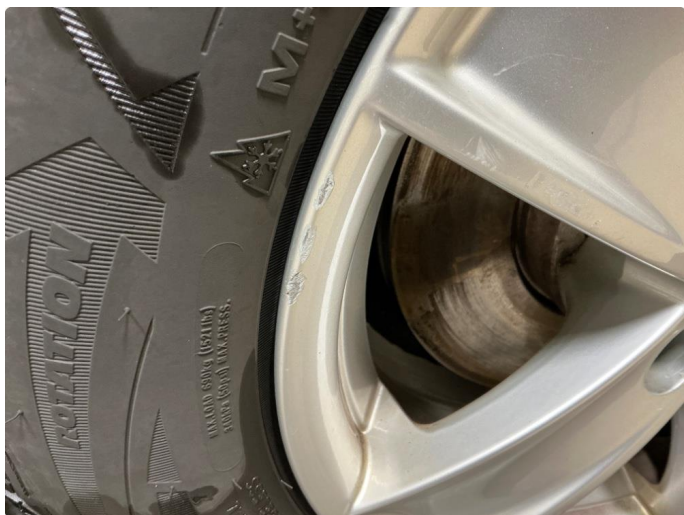
1.6 Sår på vinterfelg

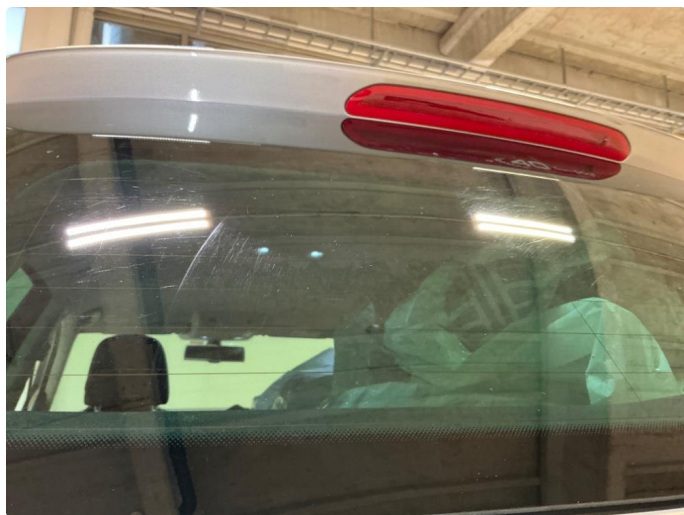
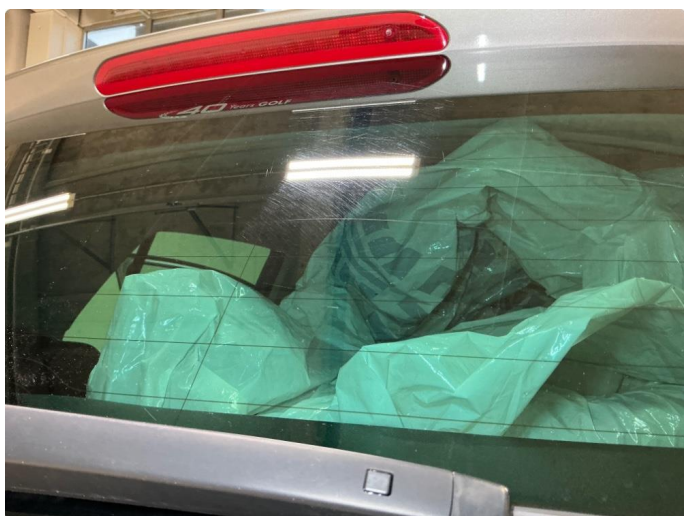
1.7 Slitasje bakvindu

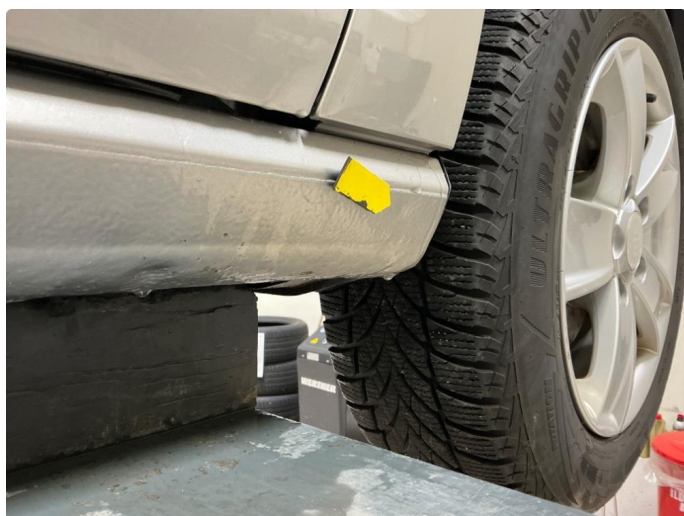
1.8 Høyre side, bulk
