**VOLKSWAGEN TRANSPORTER 150 HK AUTOMAT 4X4**
**TESTDATO: 25.11.2024**
**KODE: 1558837**

<b>VJ24432</b>	<b>146 780 KM</b>	<b>26.02.2021</b> Førstegang registrert	<b>Diesel</b>
----------------	-------------------	--	---------------

<b>CHASSISNR:</b> WV1ZZZ7HZMH063436	<b>BRUKTIMPORT:</b> Nei
<b>KJØRETØY:</b> Varebil	<b>FRIST FOR PKK:</b> 26.02.2025

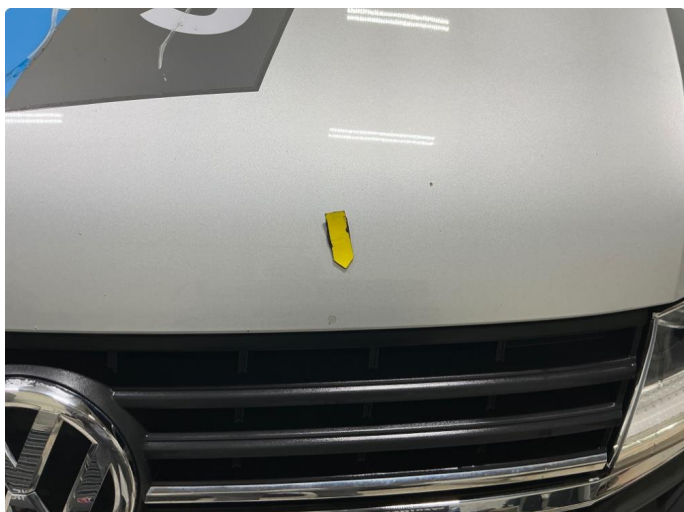
1.1 Steinsprut panser

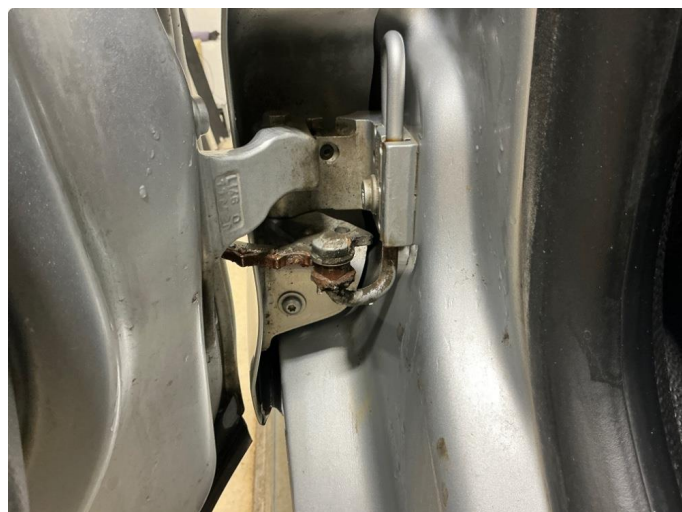
1.2 Rust dørhengsel til førerdør

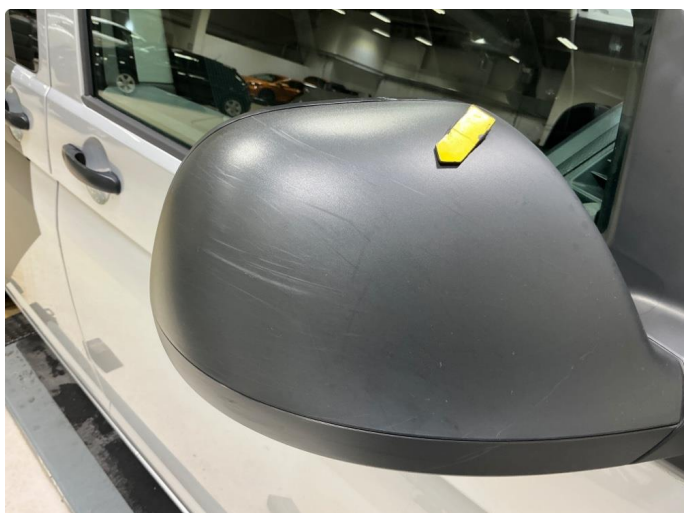
1.3 Riper høyre speilkappe

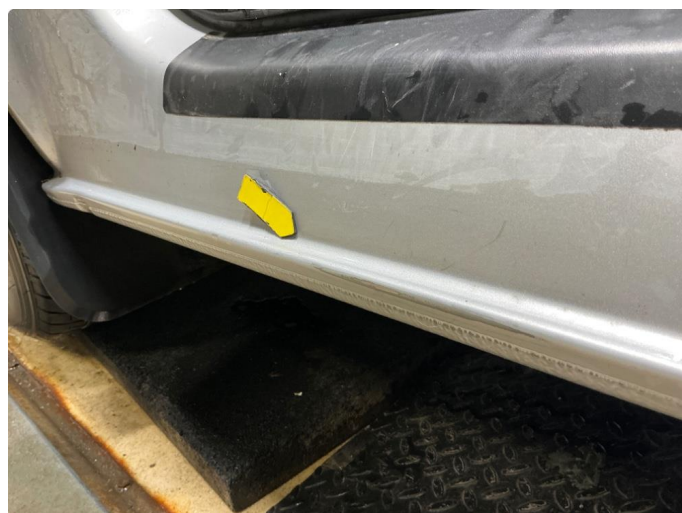
1.5 Slitt innsteg til førerdør

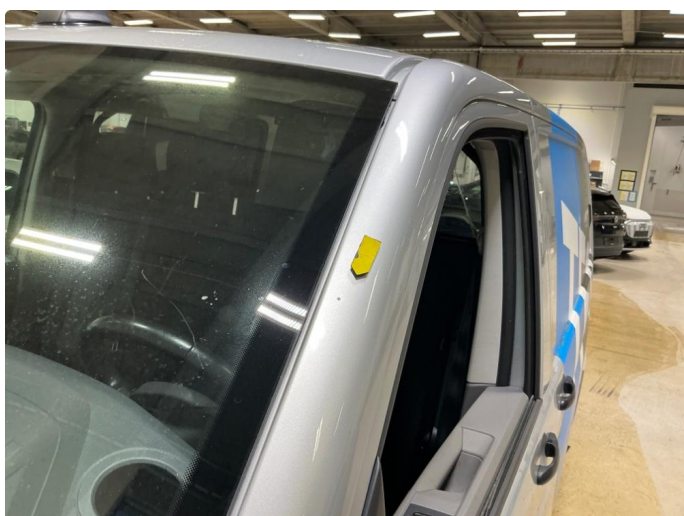
1.6 Steinsprut høyre og venstre A-stolpe utvendig

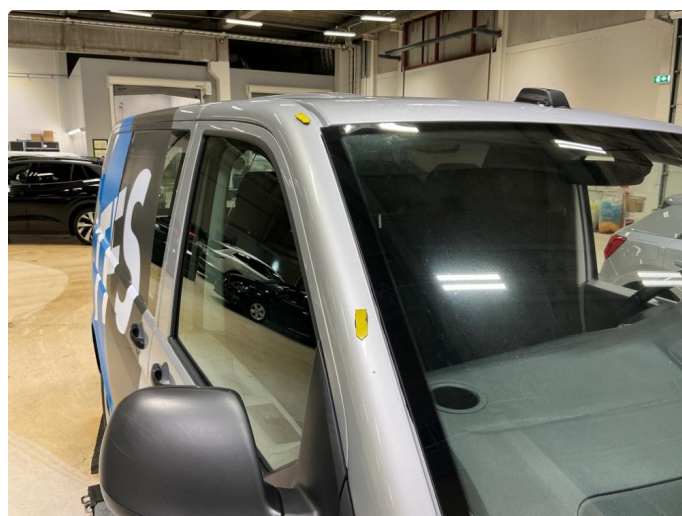
1.6 Steinsprut høyre og venstre A-stolpe utvendig

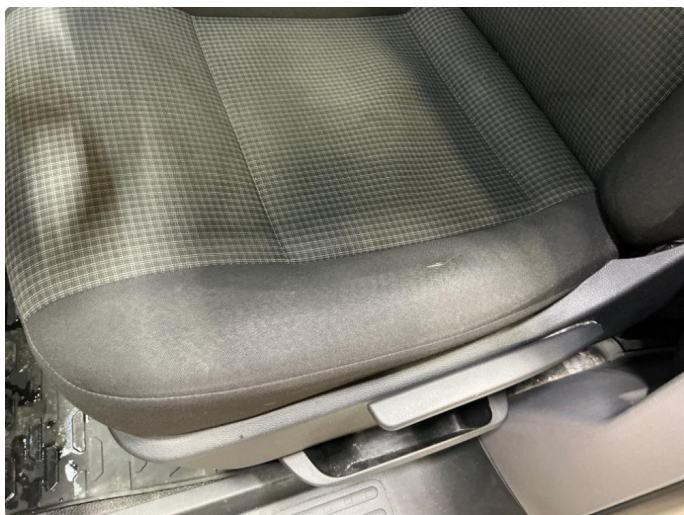
2.1 Slitt fører sete med hull

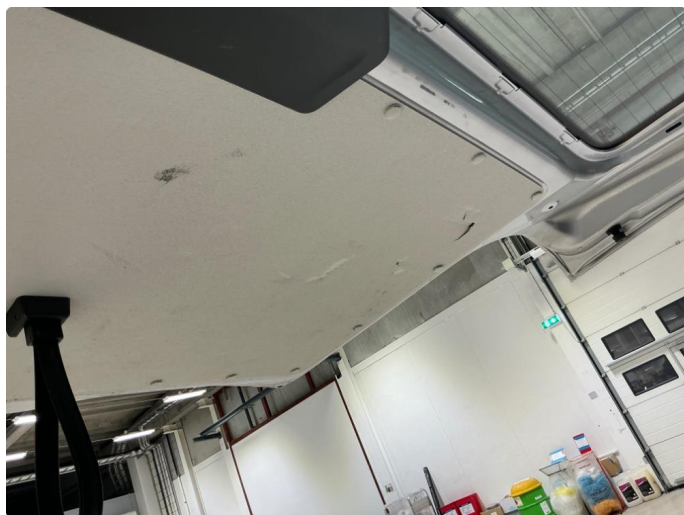
2.2 Normal slitasje varerom ihht. varebil, kjørelengde og alder. Skadet lloydsplate innvendig bakluke

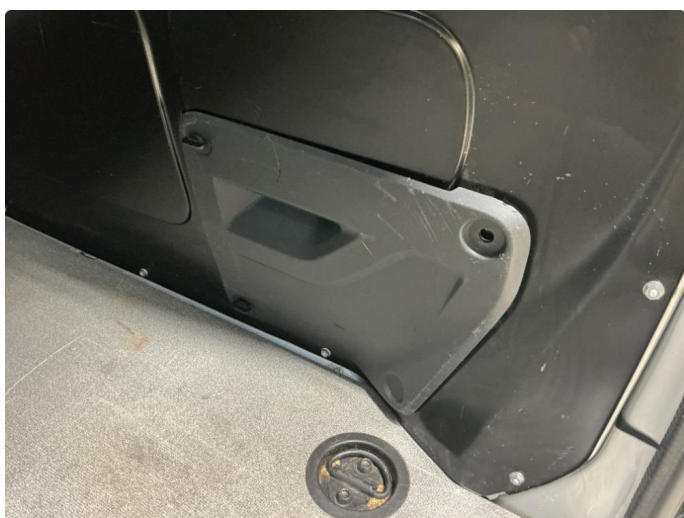
2.3 Mangler låsepinne til vareluke i varerom

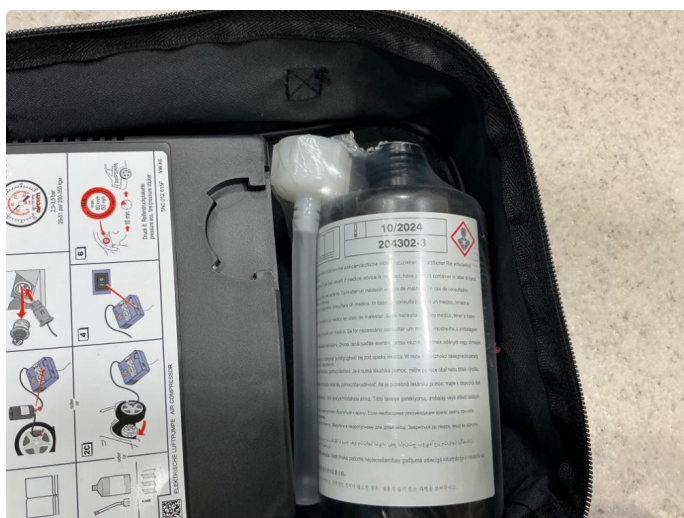
3.1 Dekktemtemiddel utgått
