Tilstandsrapport

Enebolig

Nordkappgata 17, 9750 HONNINGSVÅG

Befaringsdato: 27.06.2024

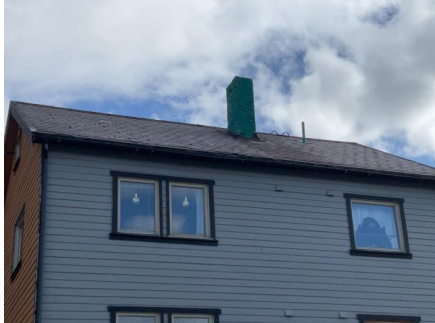
- Det er påvist skader eller avvik på selve taktekingen.
- Mer enn halvparten av forventet brukstid er passert på taktekingen.
- Mer enn halvparten av forventet brukstid er passert på undertak.

Taktekking elde montasje fra byggeår. Tilstandsgrad satt på bakgrunn av markant slitasje samt skade registrert langs takfot vestfasade. I tillegg markant omfang av korrosjon på mønebeslag. Beslag mangler langs takfot. Erfaringsvis viser det seg at takteking med skiferstein- og eternitt kan over tid skjule skade i konstruksjonene/taktro.

Taktekking med markant slitasaje.

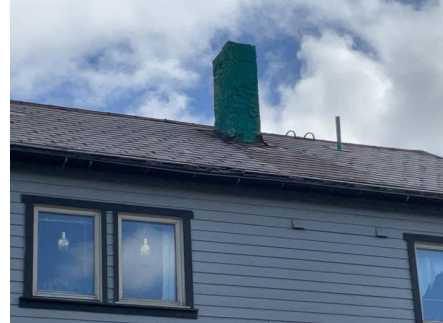
Skade på takteking ut mot takfot.

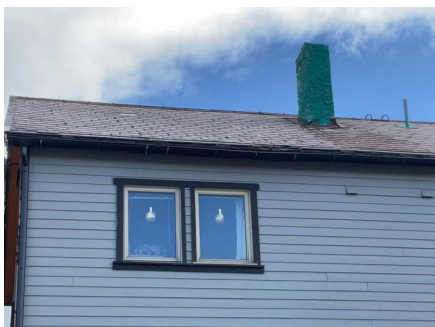
I henhold til Sintef byggedetaljblad 700.320 er intervall for vedlikehold og utskifting av takrenner og nedløp i plast 20-30 år. På bakgrunn av alder må det forventes redusert gjenværende funksjonstid. Langs vestfasade avdekkes det heng på takrenne og skade på rennekroker. Taknedløp sørfasade uten utkast og bortledning av vann fra grunnmur. Tilstandsgrad satt på bakgrunn av skade på takrenne og nedløp østfasade.

Heng på takrenne og skade på rennekroker.

Det må påregnes kostnader for utskifting av takrenner og nedløp.

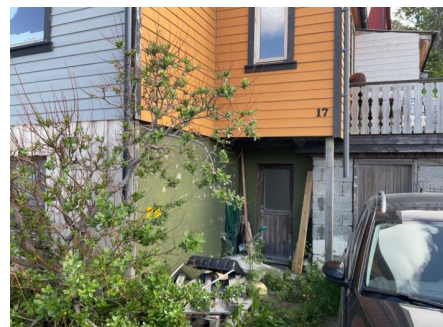
Taknedløp sørfasade uten utkast og bortledning av vann fra grunnmur.

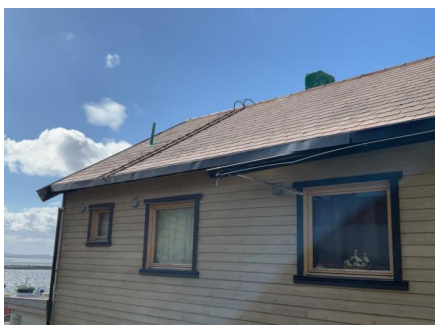
Østfasade skade på takrenne og nedløp.

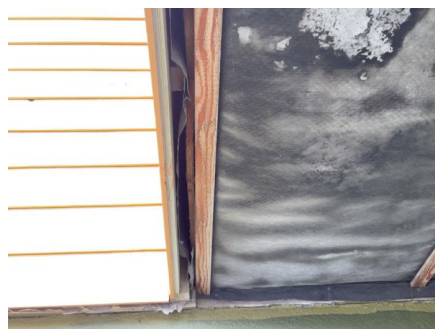
Erfaringsvis bør det påberegnes at fuktsperre og vindsperre har noe svakheter særlig ved gjennomføringer og overganger. Langs avsluttede kledning avdekkes det manglende klemløker, som vil medføre til luftlekkasje inn i konstruksjon. I tillegg manglende musesperre i underkant kledning.

Åpen vindsperre som vil medføre til trekk inn i konstruksjon.

- Musesperre må etableres.
- Råteskadet trekledning må skiftes ut.

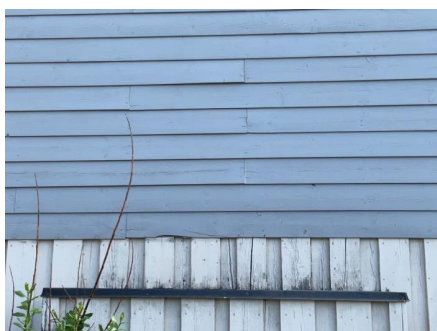
- Det er påvist spredte råteskader i bordkledningen.
- Det er ingen musesperre i nedre kant av konstruksjon.

Vestfasade registreres svekkelse og spredte råteskader.

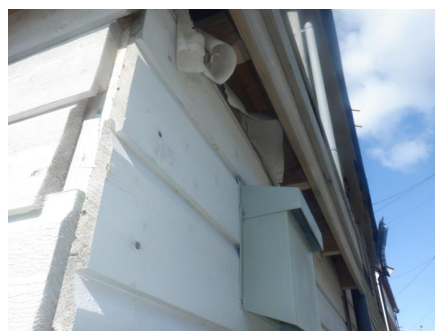
Åpen vindsperre som vil medføre til trekk inn i konstruksjon.

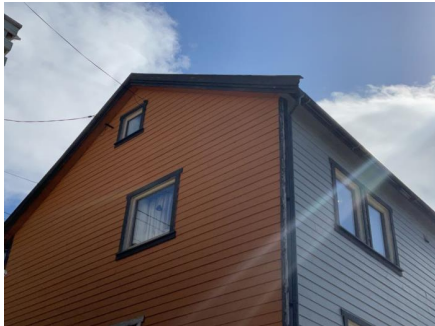
Manglende ventiler/luftespalter langs raft og redusert gjennomgående lufting i henhold til Sintef Byggedetaljblad 525.107. Konstruksjon med svak isolasjonsgrad kombinert med svak lufting, er sannsynlig for at kondensering på loft kan oppstå under spesielle inntruffet værphenomen. Det registreres flere områder med fuktskjolder i yttertak og med økt intensitet ved gjennomføringer i yttertak. Ved befaring måles det ingen unormale fuktverdier. Men vær oppmerksom på endringer som kan oppstå uforutsatt. Deler av takkonstruksjon er gjenbygget og innsyn derfor ikke mulig. Utvendig registreres det at vindski- og vannbord er ute av posisjon.

Redusert gjennomgående lufting av yttertakkonstruksjon.

Økt gjennomgående lufting må opprettes i henhold til veiledende utførelse og Sintef Byggedetaljblad. Fuktskjolder i yttertak må sees i sammenheng med elde tekking som står for utskifting. I tillegg må det påregnes at vindski- og vannbord må rettes opp eller skiftes ut.

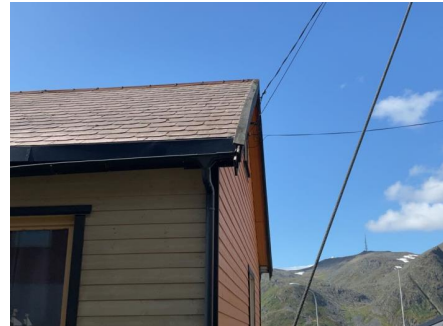
Vindski- og vannbord ute av posisjon.

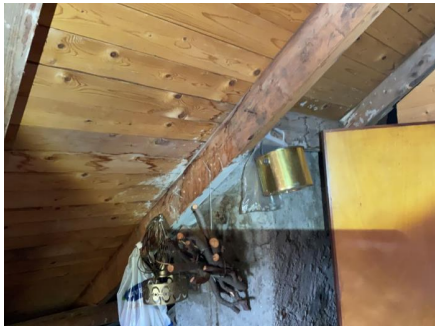
- Det er begrenset/dårlig ventilering av takkonstruksjonen.
- Det er påvist fuktskjolder/skader i takkonstruksjonen.
- Hele takkonstruksjonen er gjenbygget. Det er ingen mulighet til vurdering utover alder og observasjoner fra underliggende etg.

Fuktskjolder i taktro rundt gjennomføring i yttertak.

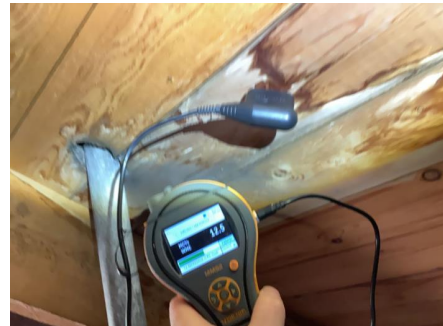
Fuktskjolder i taktro. Ved befaring måles det ingen unormale fuktverdier.

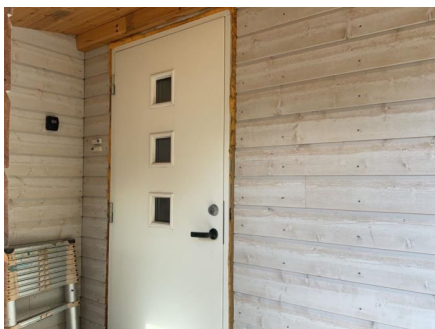
- Det er påvist avvik rundt innsetningsdetaljer.
- Det er påvist dører som er vanskelig å åpne eller lukke.

Omramming og tetting rundt dør er ikke ferdigstilt.

- Dører må justeres.
- Det bør gjøres tiltak for å lukke avviket.

Ytterdør må justeres samt ferdigstille omramming- og tetting rundt dør.

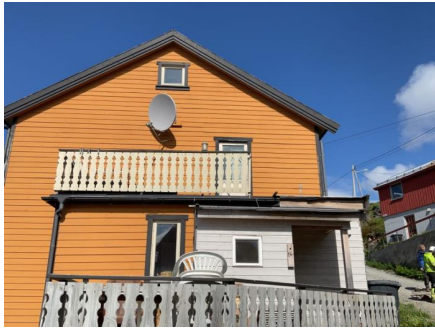
Tilstandsgrad satt på bakgrunn av at det mangler rekkverk på deler av veranda, samt eksisterende rekkverk med markant belastningsskade. Papptekkning med svak montasje og utett yttertak med følgeskader i underliggende rom og tilstøtende konstruksjoner.

Rekkverk sikring mangler. I tillegg skade på eksisterende rekkverk.

- Ny tekking må legges.
- Rekkverk må monteres for å lukke avviket.

Det må kunne påregnes skjulte skader i lukket konstruksjon. Øvrig må det påregnes kostnader for montering av ny papptekking og utbedring langs overgang mot yttervegg. I tillegg oppretting av eksisterende rekkverk samt nytt rekkverk langs deler av veranda.

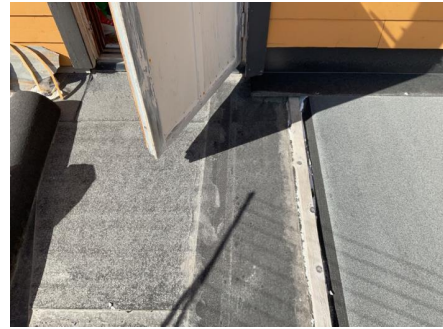
Papptekking ufagmessig utførelse og utett yttertak.

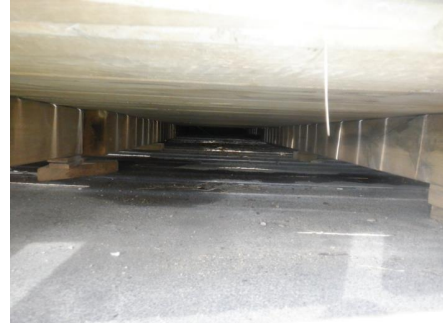
Terrasse alderbestemt synlig slitasje. Tettesjikt elde montasje hvor mer enn halvparten av forventet brukstid er passert. Tilstandsgrad satt på bakgrunn av at det registreres utettheter i papptekking og med fuktutslag i underliggende taktro. Yttertak over areal i utebod med flatt dekke uten tilstrekkelig fall. I tillegg for lav rekkverkshøyde i forhold til forskriftskrav.

Elde papptekking med flatt tak.

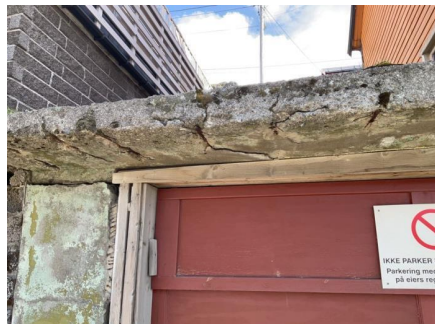
Tilstandsgrad satt på bakgrunn av manglende rekkverk og sikring av overliggende terrasse. Garasje med markante brudd samt mur- og pusskader i betongkonstruksjonene. I tillegg synlig armeringsjern med omfattende korrosjon. I front garasjeport med utsatt vedlikehold.

Brudd i plasstøpt betongdekke.

Det må påregnes kostnader for utbedring av avvik. Åpne brudd må tettes og overflatene må behandles. På bakgrunn av oppstaplet løsøre er garasje ikke tilstrekkelig besiktiget.

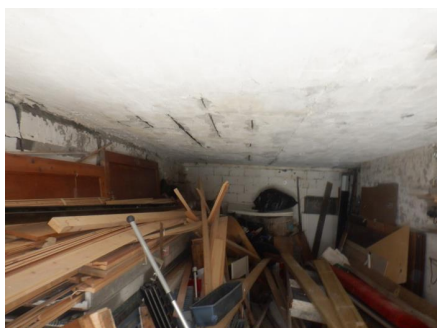
Brudd i plasstøpt betongdekke.

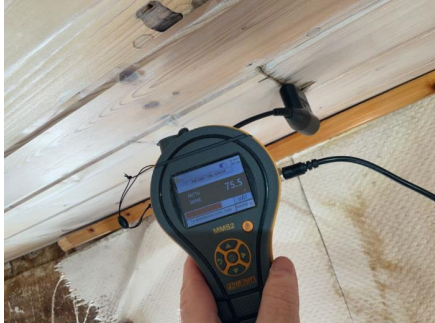
Tilstandsgrad satt på bakgrunn av høyt slitasjepreg, misfargede overflater og framtrepende synlige skader. Tilbygg sørfasade avdekkes det fuktskader i innvendige overflarter, og høye fuktverdier måles ved befarings.

Bod med innvendige skader og høye fuktverdier måles.

Det må påregnes kostnader for utbedring av innvendige skader og oppgradering av overflater.

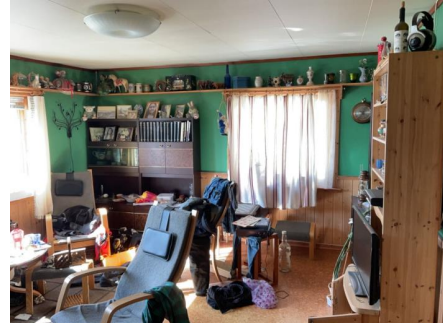
Innvendige overflater eldre modernitet og utsatt vedlikehold.

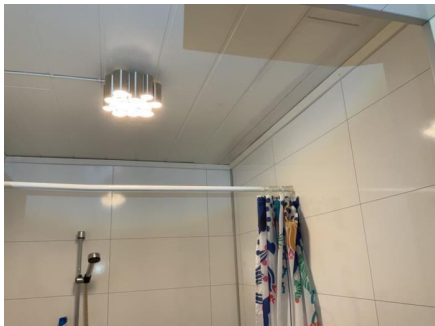
Bad registreres det fuktskader i konstruksjon.

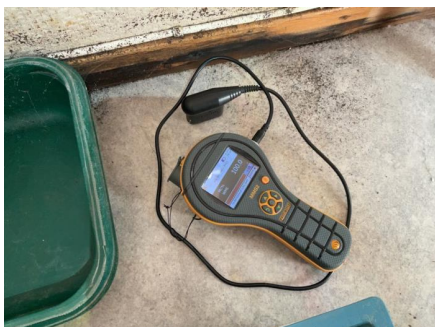
- Det er påvist fuktskader i etasjeskiller
- Målt høydeforskjell på mellom 10 - 20 mm innenfor en lengde på 2 meter. Tilstandsgrad 2 gis med bakgrunn i standardens krav til godkjente måleavvik.
- Målt høydeforskjell på over 15 mm gjennom hele rommet. Tilstandsgrad 2 gis med bakgrunn i standardens krav til godkjente måleavvik.

Lokal planhet og helningsavvik målt og måleavvik overstiger retningsgivende toleranser i henhold til NS3600. Tilstandsgrad satt på bakgrunn av registrerte fuktskader i konstruksjon samt høye fuktverdier måles ved befarng.

Tilbygg sørfasade avdekkes det fuktskader i konstruksjon.

- For å få tilstandsgrad 0 eller 1 må høydeforskjeller rettes opp. Ytterligere undersøkelser må foretas for å få kartlagt omfanget for utbedring.
- Råteskadet treverk må skiftes.

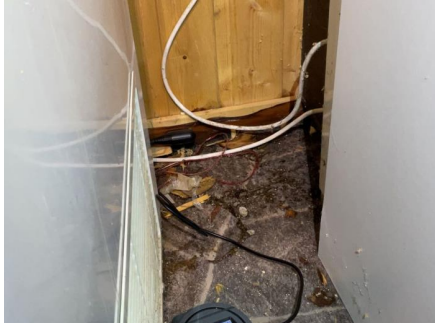
Ved befaring avdekkes det fuktinnsig i fra grunn langs deler av øvervegg. I tillegg måles det høye fuktverdier i utforet konstruksjon mot yttervegg samt oppforet tilfarergulv. Det registreres fuktutslag i innvendig tak inn under overliggende våtrom. Deler av underetasje bestående med eternitt i innvendig tak.

Trapperom/gang innsig av fukt fra grunn.

- Det må foretas tiltak for å utbedre årsak til fukt-/råteskadene samt utbedre råteskadene
- Det anbefales at alt treverk i kjeller fjernes og at kjelleren har mest mulig åpne murkonstruksjoner med god utlufting.

Utforet konstruksjon og tilfarergulv må åpnes samt fukt-/råteskadet konstruksjon må demonteres. I tillegg må årsak til fuktinntregning i fra grunn utbedres. I undertetasje avdekkes det fuktroser i etasjeskille fra overliggende våtrom. Ytterligere undersøkelse anbefales. Eternittplater inneholder asbest. Dette er miljøbelastet avfall ved eventuell utskifting.

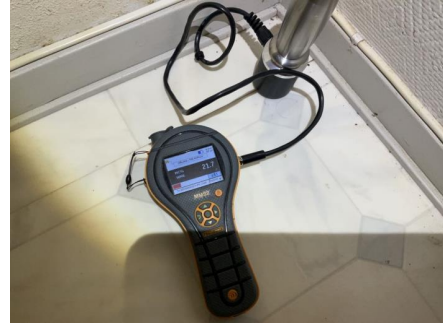
Kjøkken høye fuktverdier måles i tilfarergulv.

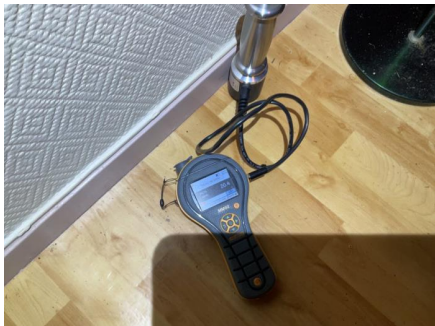
Stue høye fuktverdier måles i tilfarergulv.

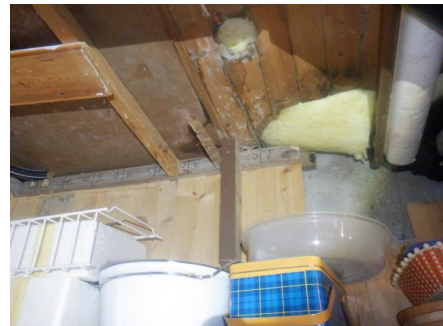
Inn under overliggende våtrom avdekkes det fuktutslag i innvendig tak.

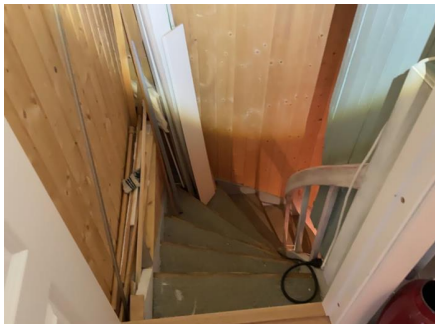
Håndløper langs trappeløp mangler og for stor åpning i rekkverk.

- Rekkverk må monteres for å lukke avviket.
- Åpninger er såpass store at det ut ifra sikkerhetsmessige forhold anbefales å lage mindre åpninger.
- Håndløper må monteres på vegg for å tilfredsstille krav på byggetidspunktet.

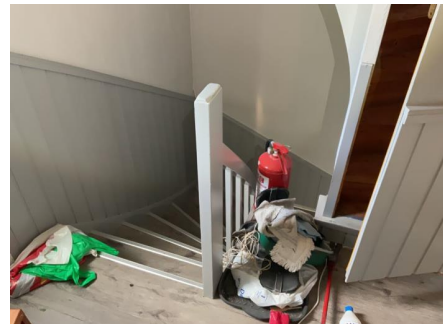
2. etasje manglende rekkverk/-sikring.

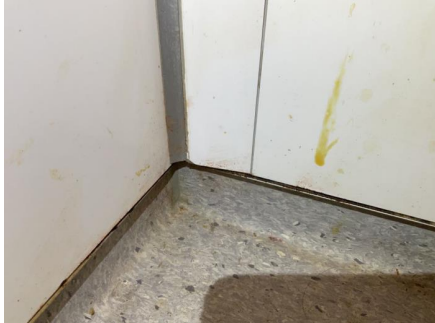
- Det er påvist tegn til fuktskader i overflater.
- Det er tegn på fuktskader nederst på våtromsplater.
- Våtromsplater er ikke montert fagmessig.

Tilstandsgrad satt på bakgrunn av fuktskader i innvendig tak. I tillegg registreres det begynnende skade på avsluttende platekant ned mot terskelnivå. Svekkede elastiske fuger samt svertesopp. Det registreres glippe i plateskjøt innvendige hjørner i våtsone.

Skade og ufagmessig utførelse registreres.

- Det må foretas utbedring av skadede plater.

På bakgrunn av glippe i plateskjøt innvendige hjørner og ufagmessighet, samt skade i innvendig tak må det påregnes utskifting av overflater- og fuktsikring av bad.

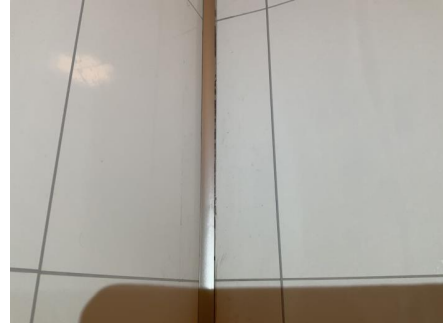
Glippe og utettheter mellom våtromsplate og hjørnelist.

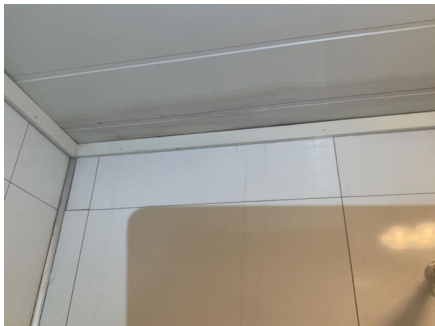
Fuktroser innvendig tak.

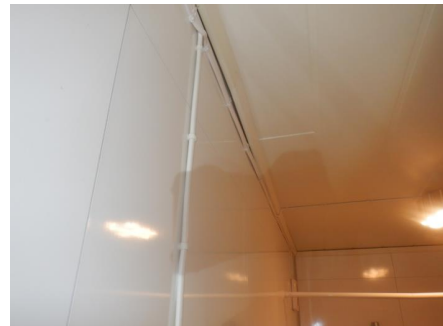
Innvendig vegg med buler- og svanker.

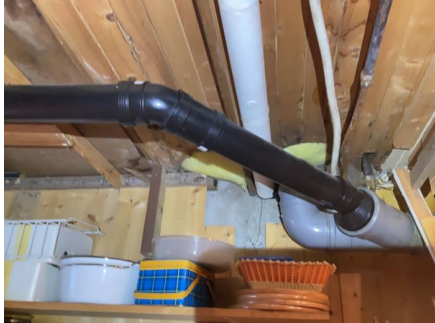
Tilstandsgrad er satt på bakgrunn av at det i underliggende etasje avdekkes fuktroser i innvendig tak samt økt fuktkvotene måles. På bakgrunn av våre registreringer ansees det som overveiende sannsynlig utett våtrom i 1.etasje.

Fuktroser i underliggende rom for bad.

Ytterligere undersøkelse anbefales og det må påregnes kostnader for utbedring av avvik med utett våtrom.

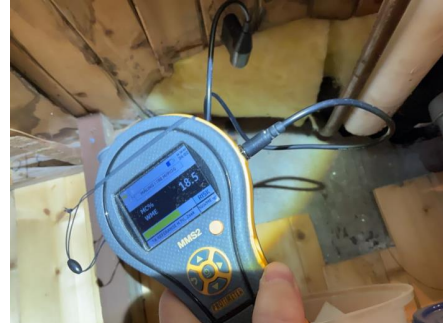
Økt fuktkvotente måles i innvendig tak inn under bad.

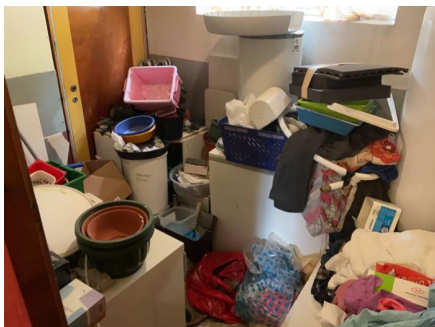
Vaskerom fra byggeår.

- Våtrommet må totalrenoveres. Alle forhold med tettesjikt, våtsone, sluk m.m. må dokumenteres.

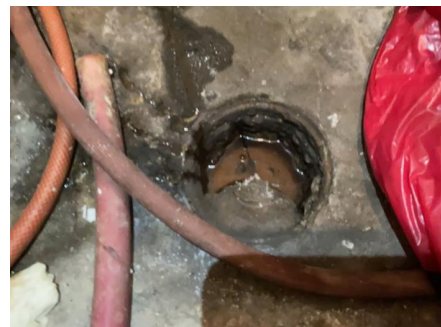
Elde innstøpt jernsluk i gulv.

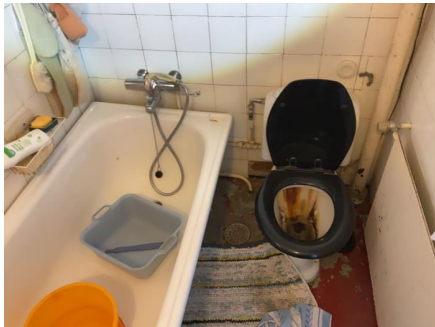
Bad elde montasje fra byggeår.

- Våtrommet må totalrenoveres. Alle forhold med tettesjikt, våtsone, sluk m.m. må dokumenteres.

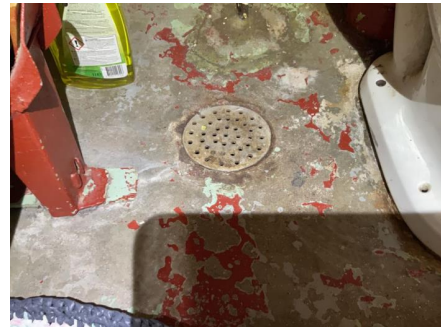
Elde jernsluk innstøpt i gulv.

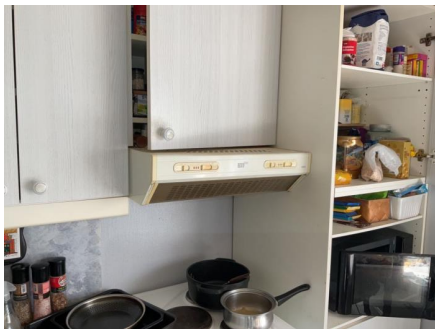
Avtrekksvifte er deffekt.

- Ventilatoren må skiftes.

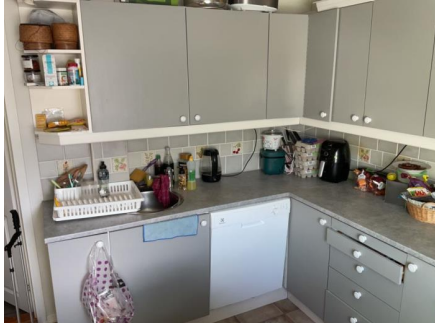
Elde innredning.

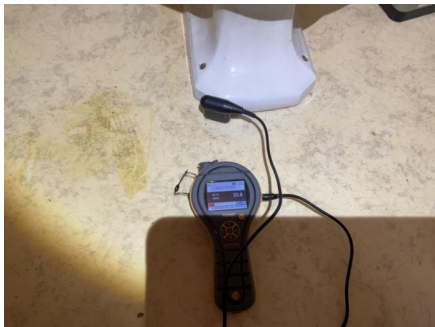
Høye fuktverdier i tilfarergulv.

Det må påregnes kostnader for utbedring av toalettrom.

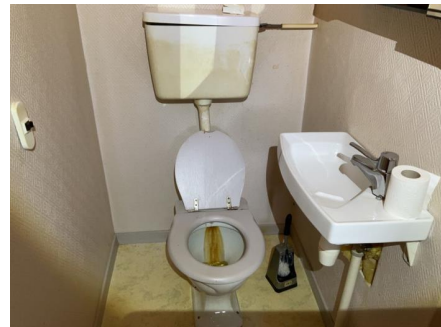
Lekkasje fra cisterne.

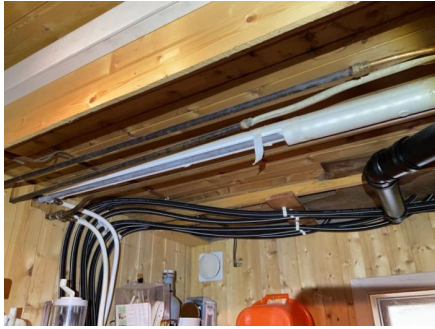
Trykkførende vannrør i fra byggeår og med redusert gjennværende funksjonstid. På bakgrunn av alder kan skader plutselig oppstå på eldre anlegg. Utette rørkoblinger må skiftes/utbedres.

Trapperom underetasje. Trykkførende vannrør i kobber som ikke er tilstrekkelig klamret.

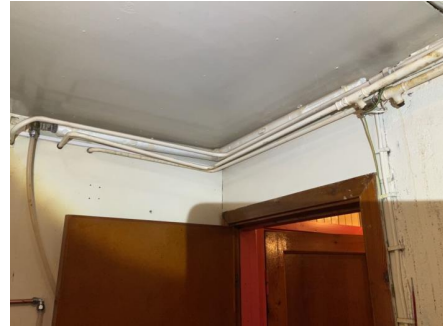
Vannrør i kjeller er ikke tilstrekkelig klamret.

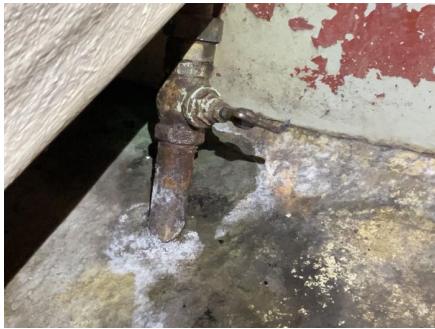
Lekkasje fra innvendig stoppekran.

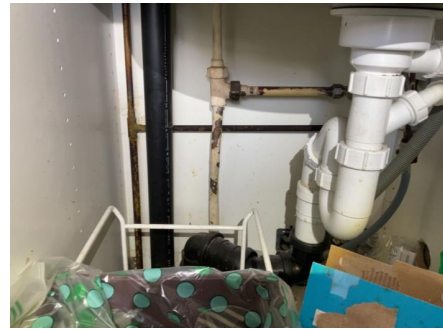
Oppvaskbenk kjøkken 1.etasje. Vannrør er ikke tilstrekkelig klamret.

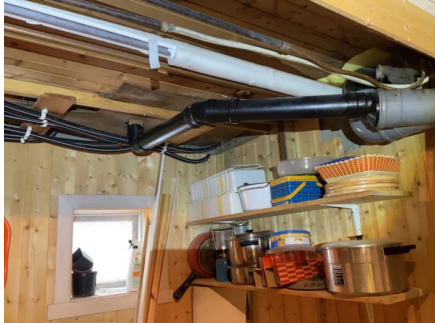
Trapperom underetasje. Avløpsrør er ikke tilstrekkelig klart.

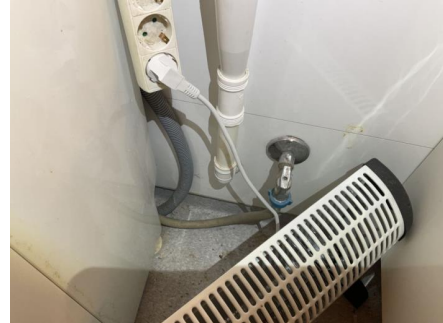
Avløp fra vaskemaskintrakt er ikke klamret.

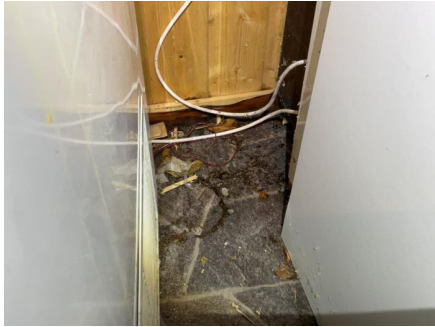
Østfasade innsig av grunnvann langs øvervegg.

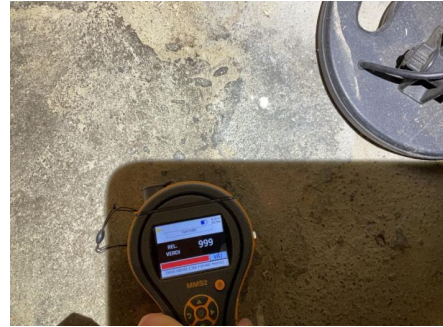
Måleindikator viser markerte utslag på fuktsøk mot betonggulv.

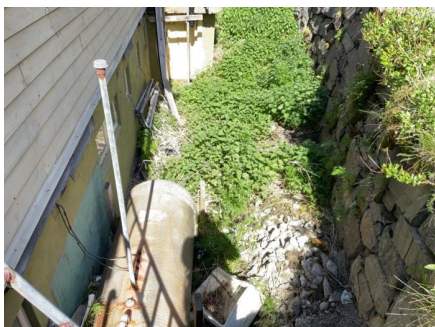
Terrengarrondering med fall inn mot mur.

Terrengarrondering bør endres for å unngå større overbelastning av drens-system, særlig ved værforhold med frost og etterfølgende snøtining. I henhold til Sintef byggedetaljblad 514.221 skal terreng rundt bygningen ha tilstrekkelig fall fra byggverket dersom ikke andre tiltak er utført for å lede bort overvann. Fallet ut fra bygningen bør være minst 1 : 50 over en avstand på minst 3 m fra veggen.

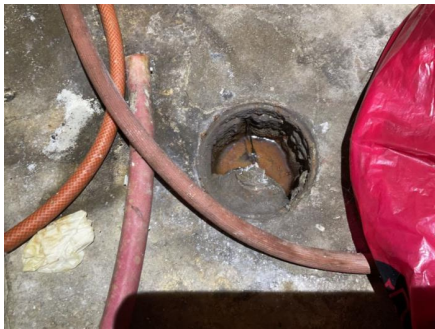
Avløp elde anlegg fra byggeår.

Innhent dokumentasjon om mulig og eventuelt ytterligere kontroll med filming av avløp anbefales.

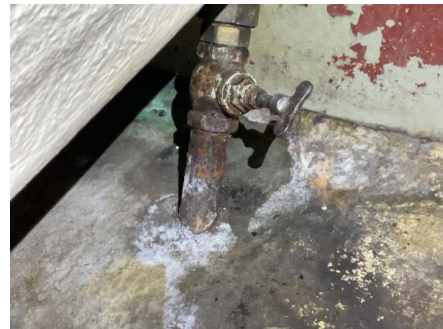
Vannrør elde anlegg fra byggeår.
