EH23442 - 2023 Peugeot 2008 Offroad

GENERELL BESKRIVELSE

God tilstand, lite bruksslitasje.

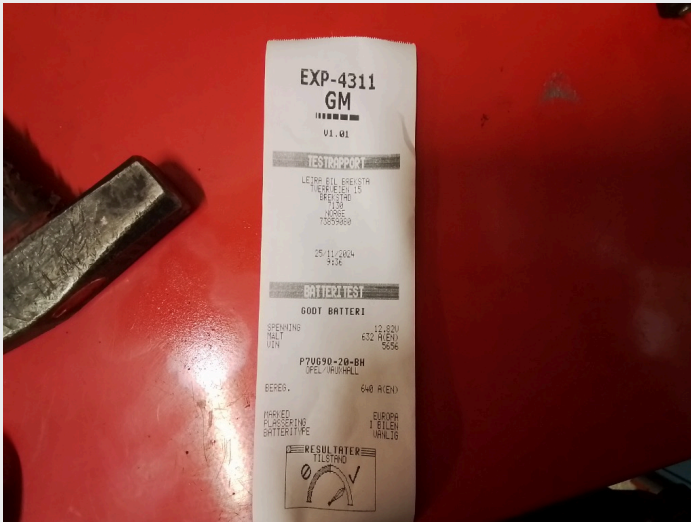
5.2 Motor - Batteri - Godt batteri

5.2 Godt batteri

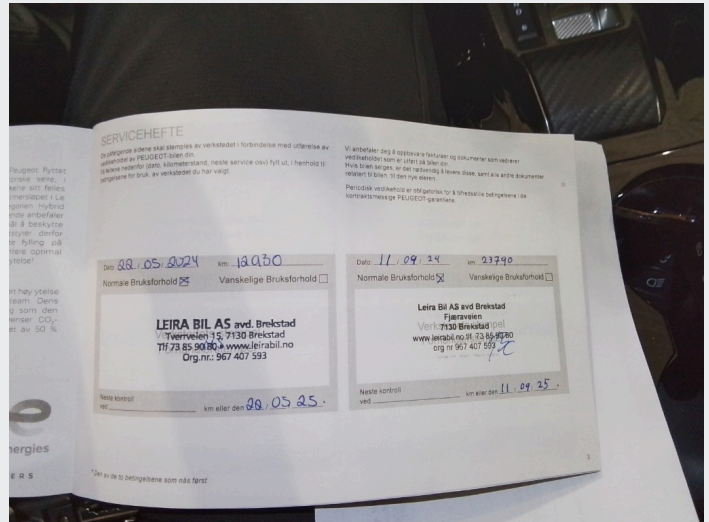
5.11 Motor - Service - Servicehefte

5.11 Servicehefte

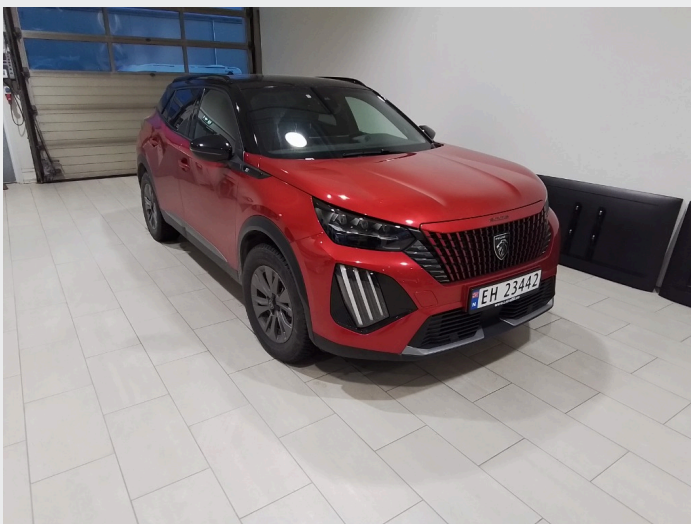
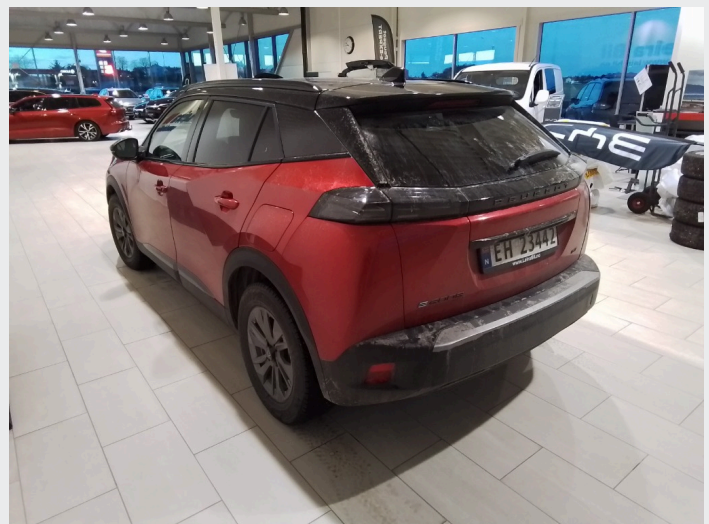
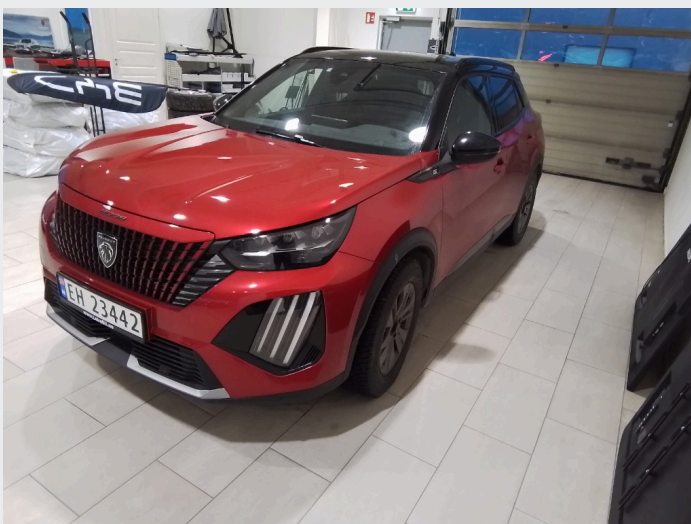
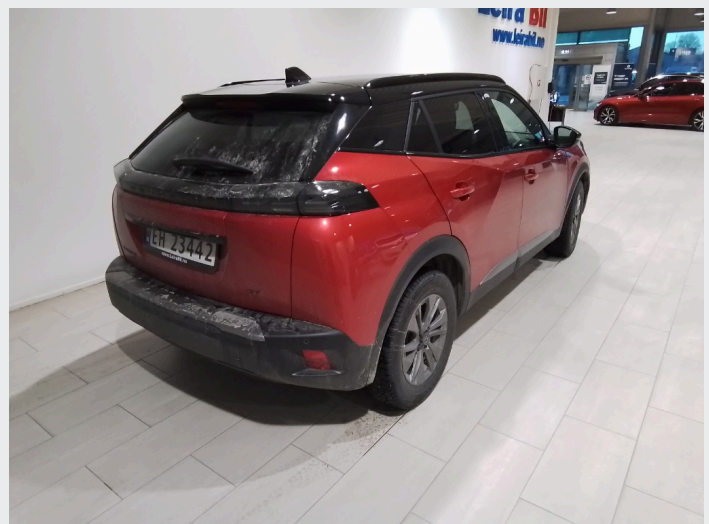
2.1 Eksteriør - Lakk - Oversiktsbilder

2.1 Oversiktsbilder
