**VOLKSWAGEN PASSAT 125 HK AUTOMAT  
FORHJULSDRIFT**
**TESTDATO: 31.10.2024**
**KODE: 1554704**

**VH96029**

NBF Tilstandsrapport er utarbeidet av Norges Bilbransjeforbund og Forbrukerrådet.

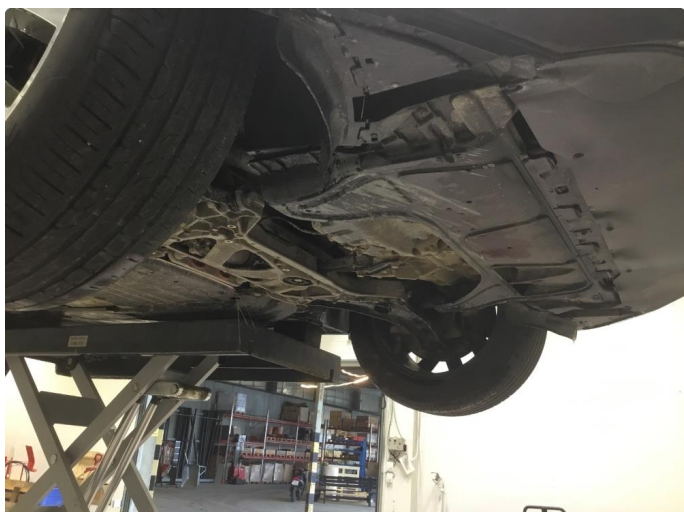
1.2 Plate/deksel under motor mangler

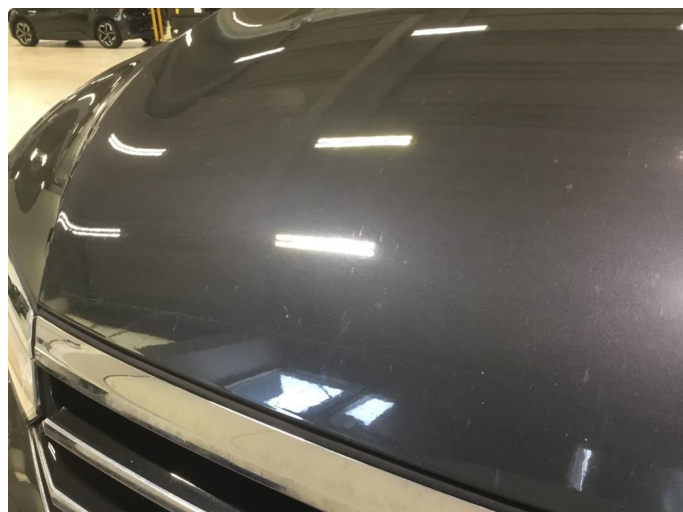
1.3 Steinsprut

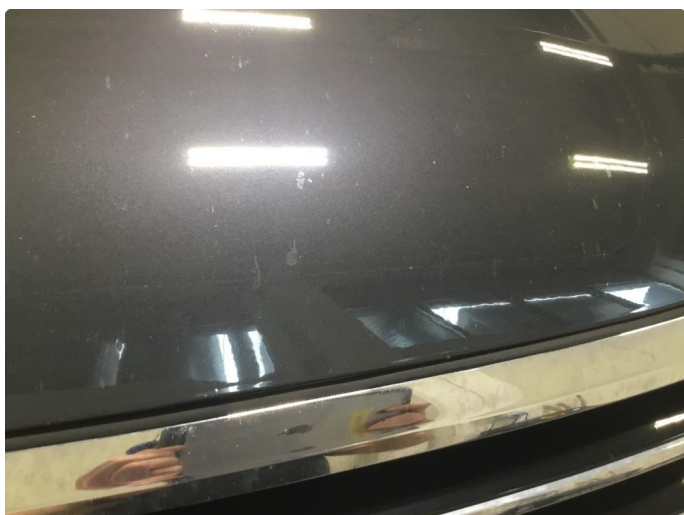
1.3 Steinsprut

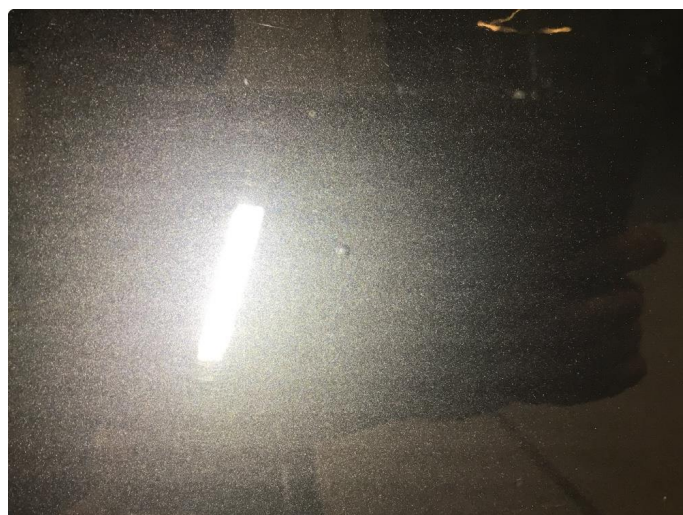
1.4 Venstre dør foran - lakkblærer

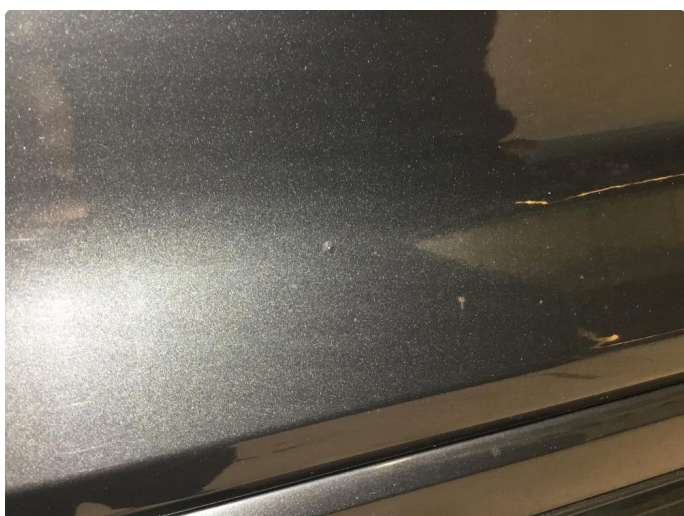
1.4 Venstre dør foran - lakkblærer

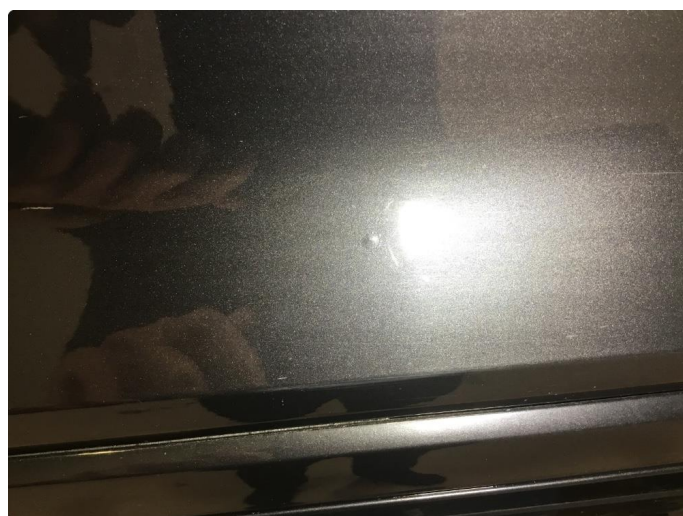
1.5 Venstre dør bak - lakkblærer

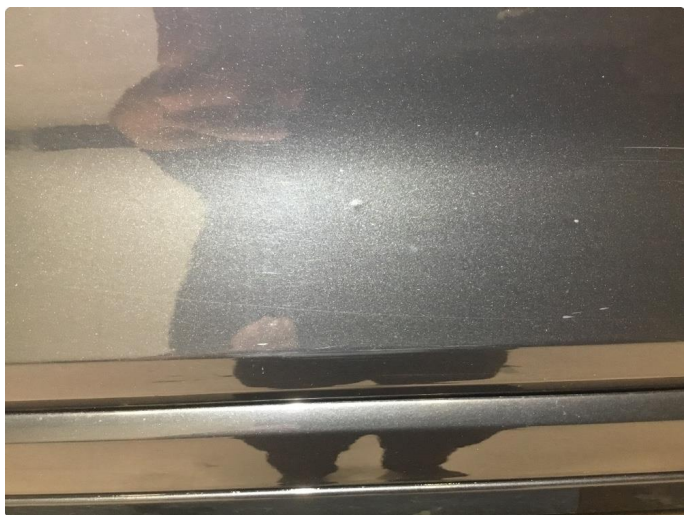
1.5 Venstre dør bak - lakkblærer

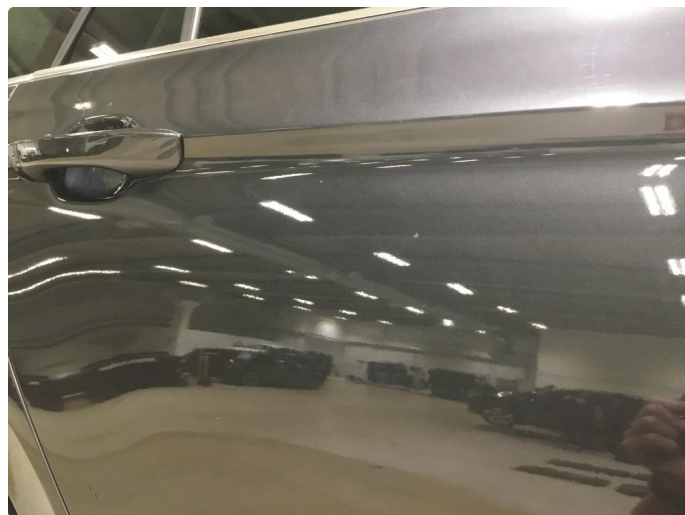
1.6 Lakksår høyre dør bak

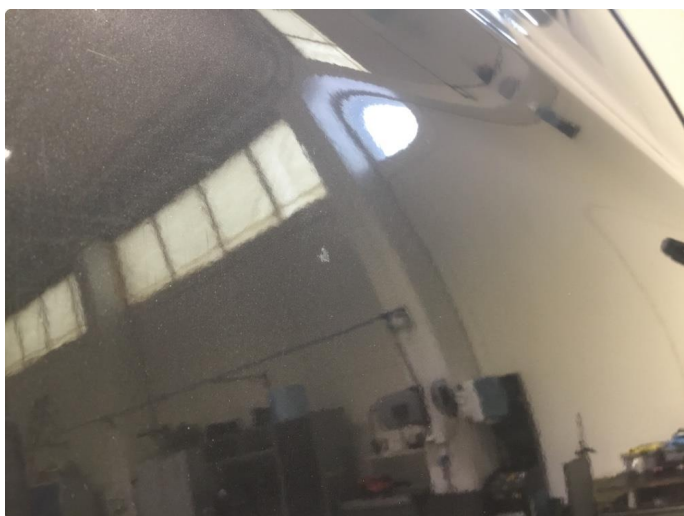
1.6 Lakksår høyre dør bak

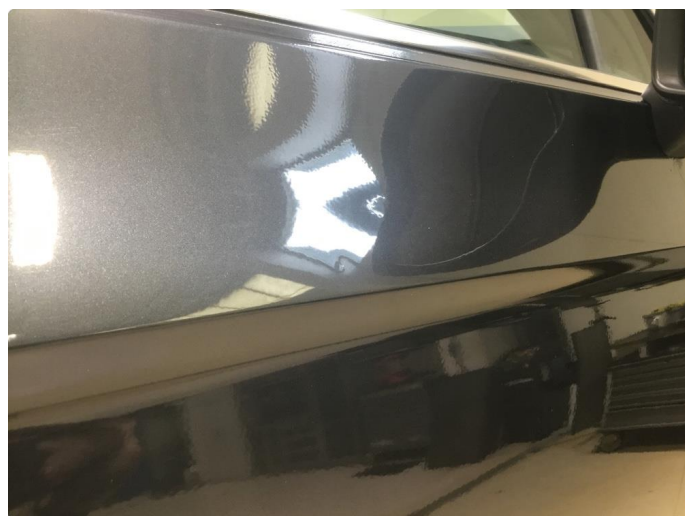
1.7 Høyre dør foran, bulk

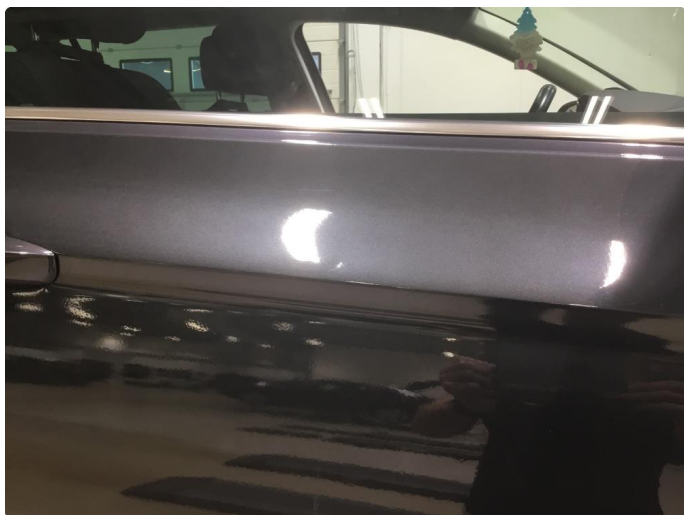
1.7 Høyre dør foran, bulk

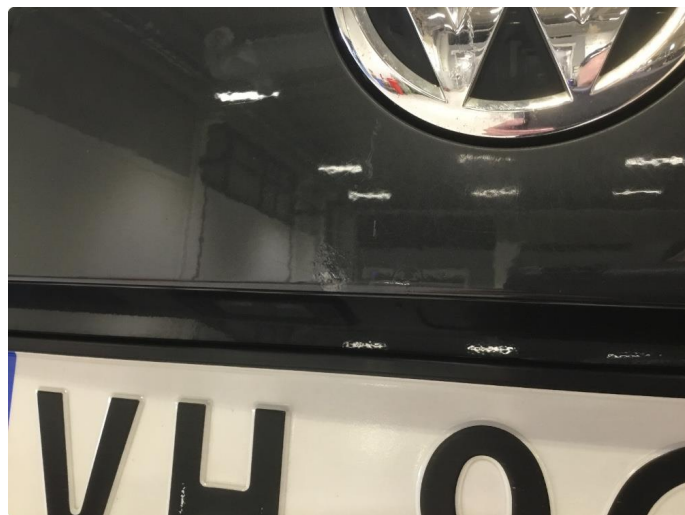
1.8 Bakluke - lakkblærer og rust

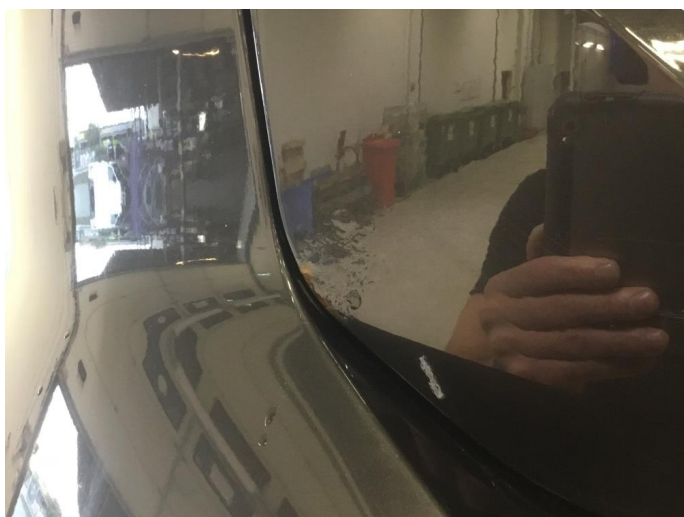
1.8 Bakluke - lakkblærer og rust

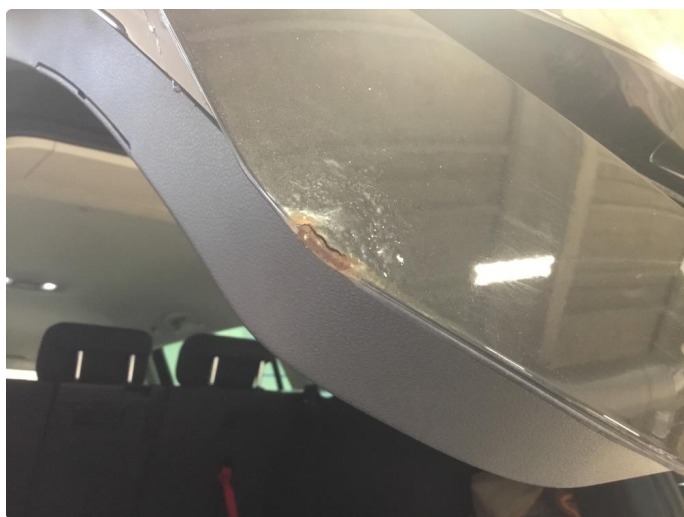
1.8 Bakluke - lakkblærer og rust

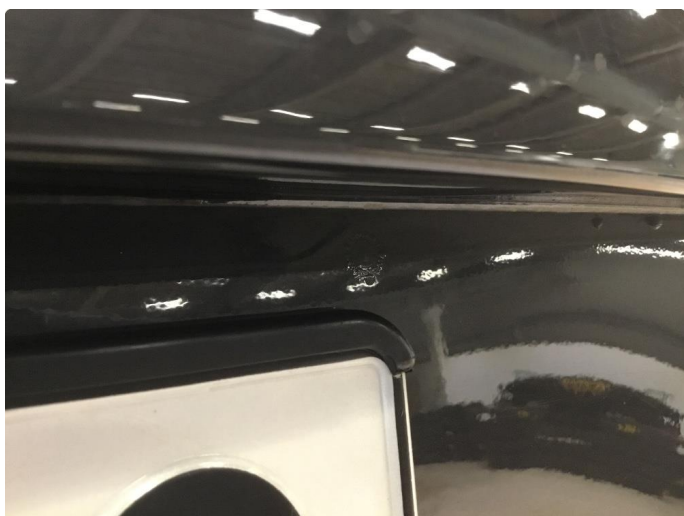
1.8 Bakluke - lakkblærer og rust

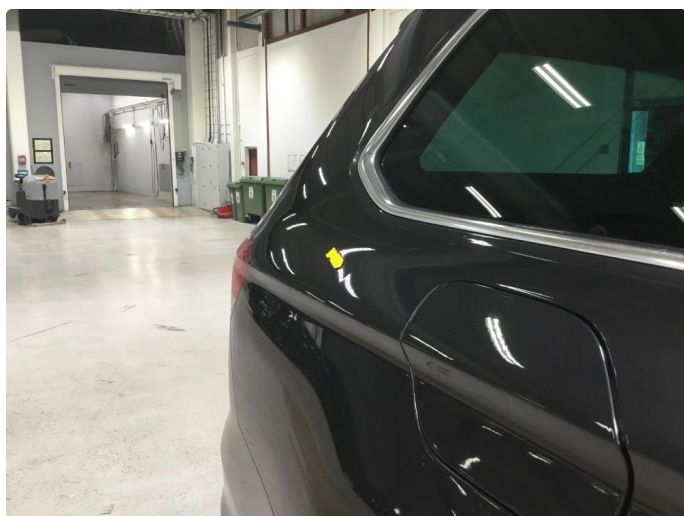
1.9 Høyre bakskjerm , bulk

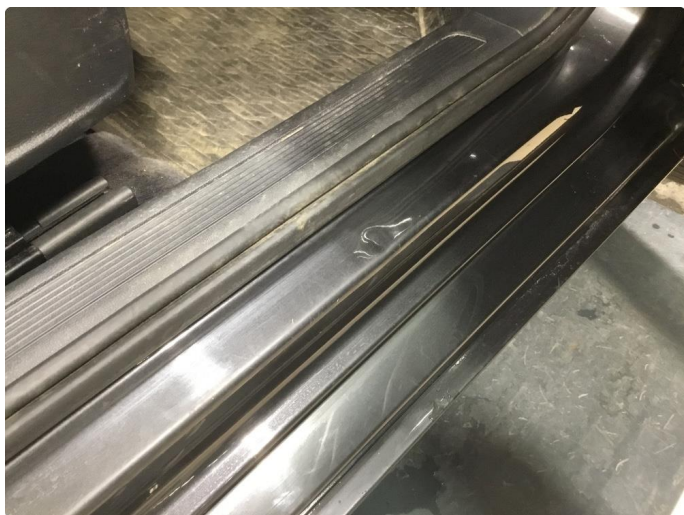
1.10 Innsteg høyre foran bulk

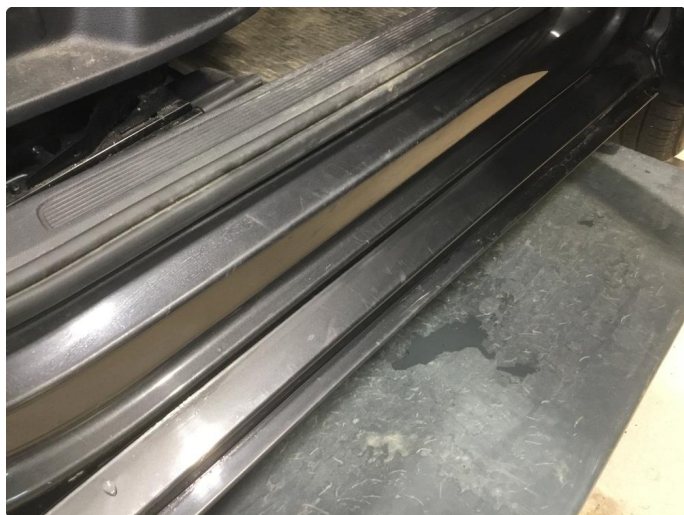
1.11 Slitte innsteg

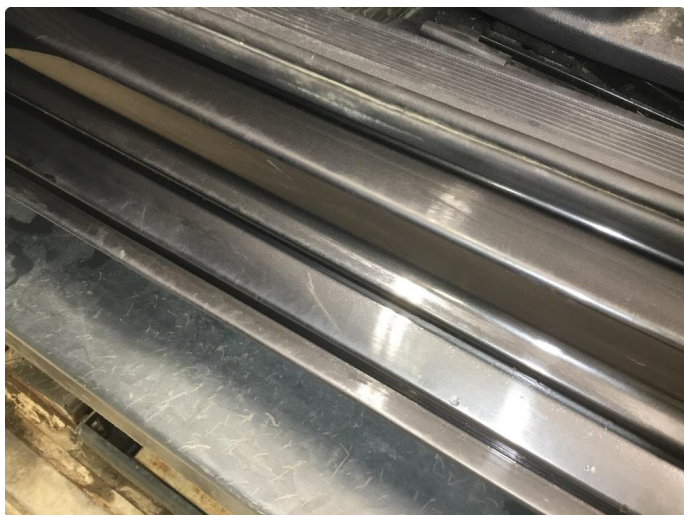
1.11 Slitte innsteg

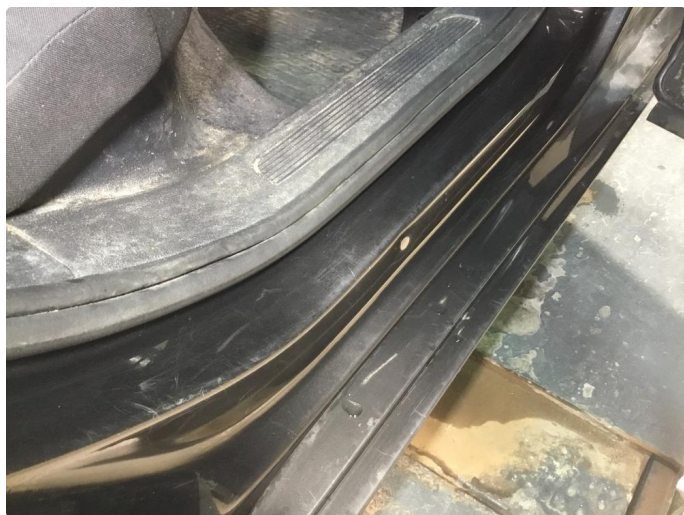
1.11 Slitte innsteg

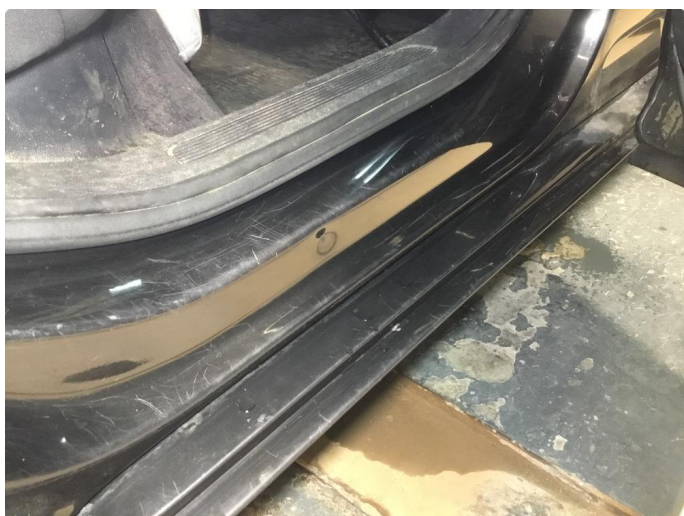
1.12 Bulk høyre innsteg bak

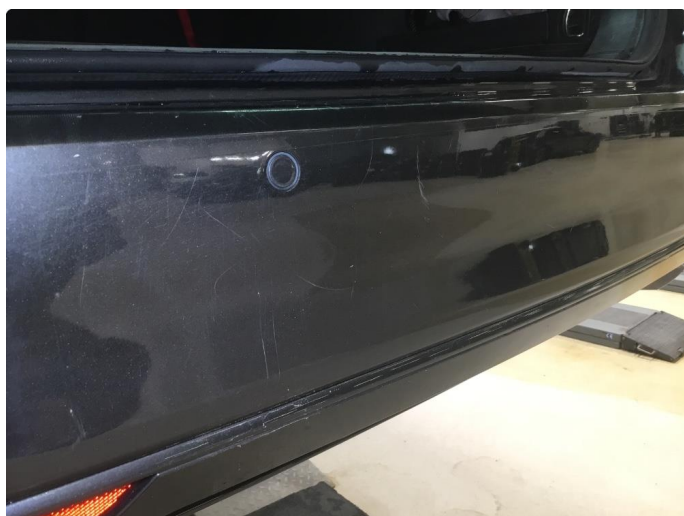
1.13 Støtfanger bak - mye riper og slitasje

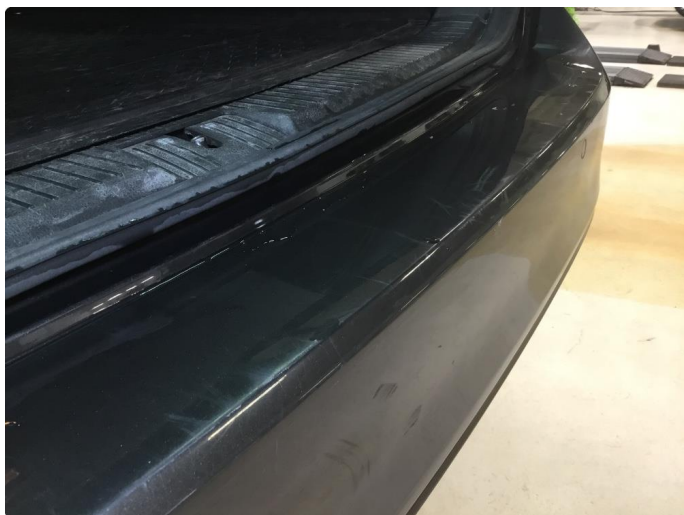
1.13 Støtfanger bak - mye riper og slitasje

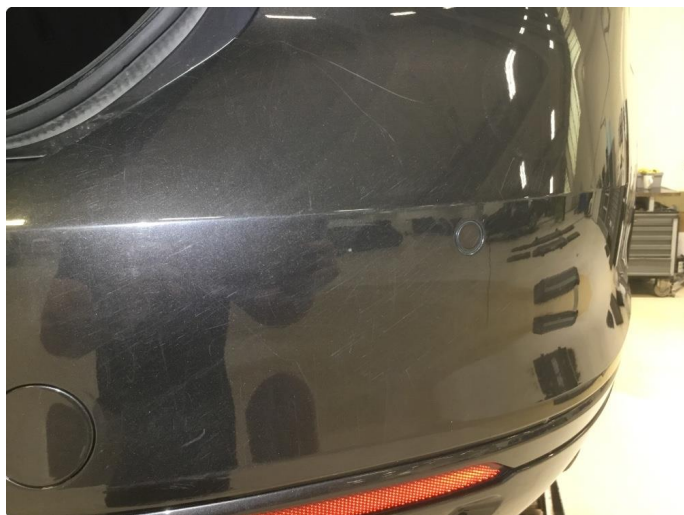
1.13 Støtfanger bak - mye riper og slitasje

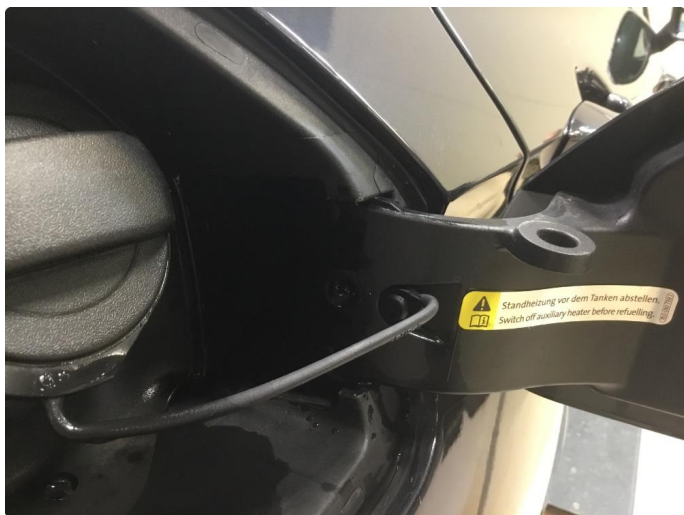
1.14 Dårlig mekanisme

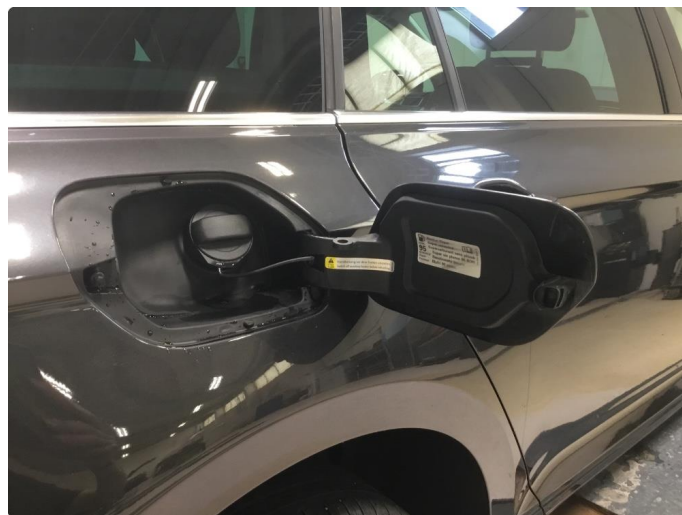
1.14 Dårlig mekanisme

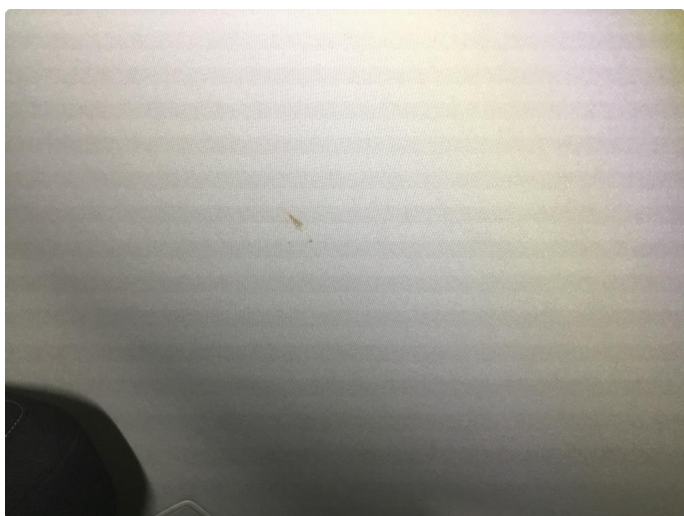
2.1 Flekker og merker

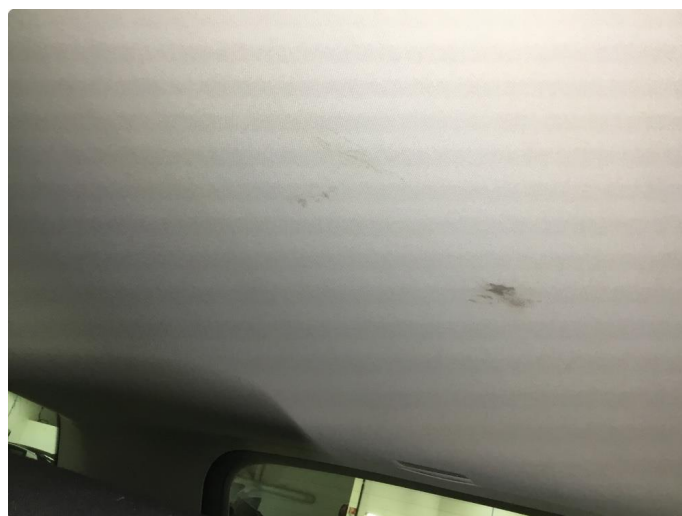
2.1 Flekker og merker

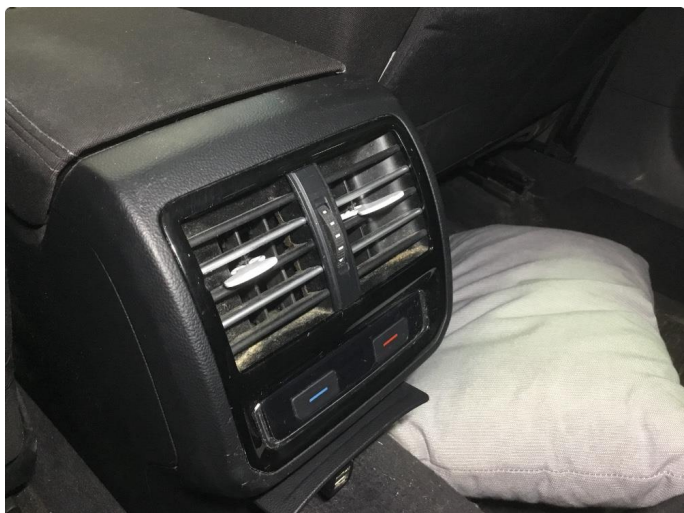
2.2 Ødelagt luftdyse midtkonsoll bakre defekt
