NAF Bruktbiltest

Testdato
20.11.2024

Bilmerke	Volkswagen	Motorstørrelse	1968 cm ³
Modell	TRANSPORTER	Motoreffekt	103 kW
Type	7J0	Aksler i drift	2
Registreringsnr.	BE32865	Drivstofftype	Diesel
Understellsnr.	WV1ZZZ7HZFH018858	Kjøretøygruppe	315
Km.stand.	255625	Bruktimportert	Nei
Farge	Sølv	Registreringsår	2014
Karosseritype	Integrert førerhus	Registrert første gang	15.08.2014

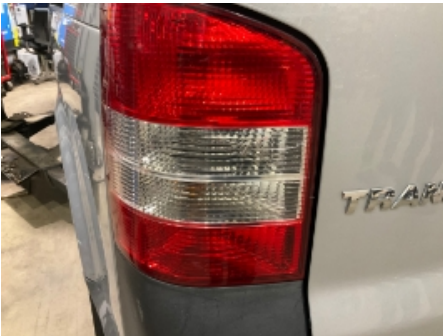
**1. Lys**

11.1	Bremsevæskens kokepunkt	Forurenset bremsevæske, anbefaler skift	
17.1	Lys	Virker ikke:	Venstre skiltlys
17.11		Skadet lyktglass:	Venstre baklys
17.27		* Venstre og høyre frontlykt - riper

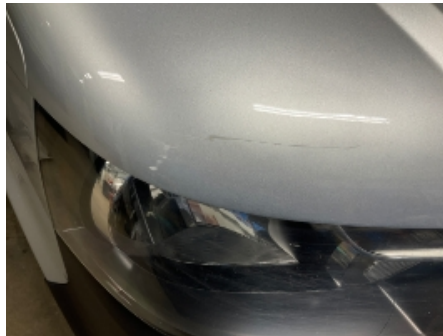
**2. Lakk / karosseri utvendig**

Ref.Id	Opplysning	Resultat	Beskrivelse
33.13	Eksosanlegg	Betydelig rust i eksosanlegg	
66.10	Felg	Ripe/slitasje på felg	Høyre bak
75.10	Støtdempere	Skadet støvmansjett	Høyre foran
82.15	Siderute/bakrute	Ripe/slitasje:	Bakrute
86.16	Lakk / karosseri utvendig	Lakkriper:	Høyre bakdør, Høyre fordør, Høyre bakskjerm
86.17		Diverse småbulker/lakkriper	
86.18		Småbulker:	Tak, Venstre bakskjerm, Høyre bakdør, Venstre bakdør, Bakluke, Panser
86.19		Bulk(er)	Bakluke, Høyre bakskjerm
86.20		Steinsprut:	Hele karosseriet
86.24		Rustangrep:	Høyre sidekanal, Venstre bakskjerm, Høyre bakdør, Venstre fordør, Høyre bakskjerm, Venstre bakdør, Høyre fordør, Tak, Bakluke, Venstre sidekanal
86.30		Bilen har noe penselflekking av steinsprut/riper i lakk	
86.33		Bilen er delvis omlakkert:	
87.11	Utvendig speil	Ripe i speilhus:	Høyre, Venstre
