TILSTANDSRAPPORT

Vardenlia 24C

13.11.2024

Befaring utført den 13.11.2024 av:

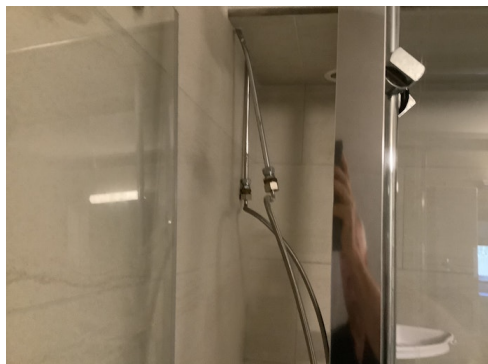
Det dusjes i lukket dusjkabinett slik at overflatene er ikke eksponert for fritt vann. Rørene ligger utenpå veggen

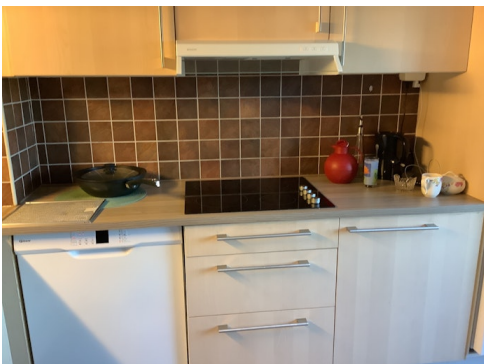
Det er kun etablert lekkasjevakt. Ikke funksjonstestet.
