VX42950 - 2017 Mazda Offroad

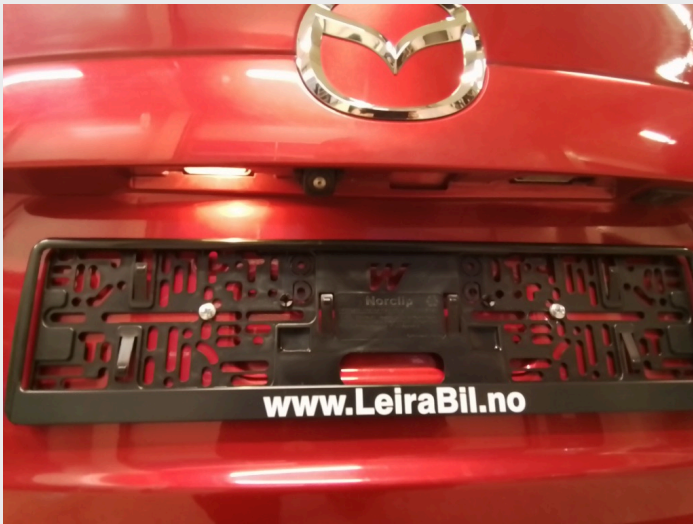
3.2 Høyre skiltlys virker ikke

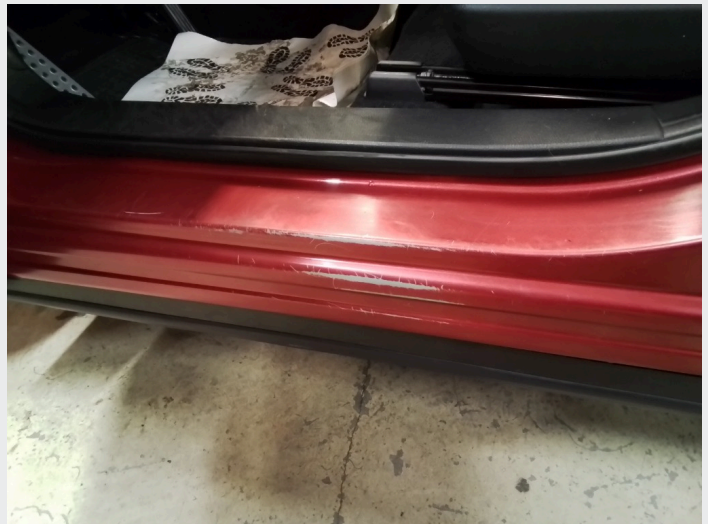
2.5 Lakkskader innsteg førerdør

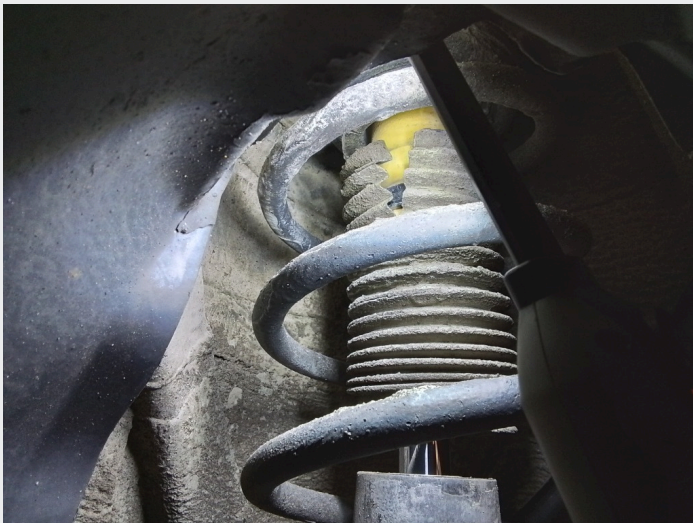
8.5 Skadede støvmansjetter til støtdempere foran

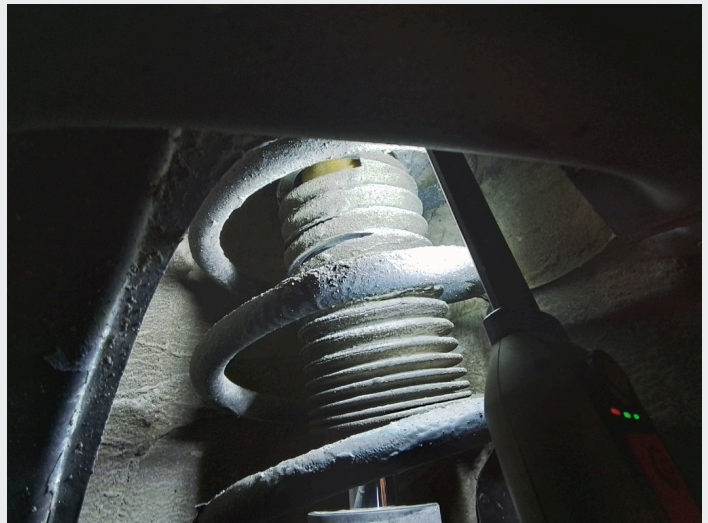
8.5 Skadede støvmansjetter til støtdempere foran

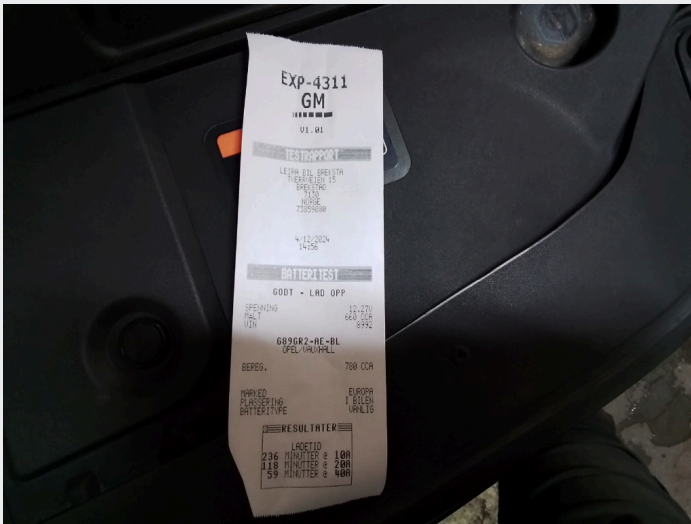
5.2 Godt batteri, må lades
